アユタヤWat Krasai仏塔の保全に関する一考察

Consideration on Conservation of the Wat Krasai Pagoda in Ayutthaya

石田優子¹・伊藤肇²・深川良一³

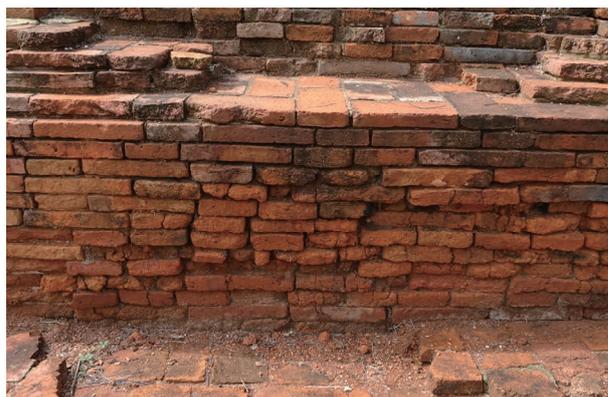
さらにレンガ自体の劣化も構造上の歪みをもたらすと考えられる。粘土に少量の砂や切り藁等を混ぜて水でこね、型に入れて成形し、日干しや低温焼成して製造されたレンガは、古くから構造材料として世界中で利用されてきた。レンガは多孔質で透水性が高く、風雨に弱い特徴がある。タイで歴史的建造物の修復に使用されるレンガは低温で焼成され、日本の赤レンガ等と比べて強度が低く風化しやすい。レンガの劣化要因には、①風雨や日射等の高温多湿な環境②塩類析出による塩類風化⁵⁾⁶⁾③植物根等の生育④生物の食害等が挙げられる。劣化が進行すると、表面の剥落やひび割れ、抜け落ち等でレンガブロックの体積は減少し、構造体に空隙や歪みが生じる原因となる(写真1)。ICOMOS Thaiは、水によるレンガとモルタルの劣化はタイのモニュメントが直面するリスクの1つであるとしている⁷⁾。

写真1 Wat Krasai の劣化した修復レンガ

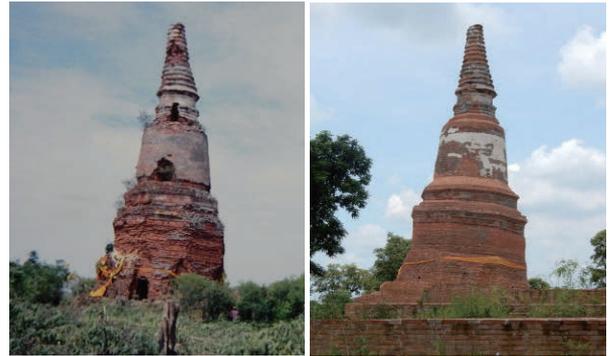
修復前の仏塔は特に下部の損傷が著しく、土台部分は地中に埋没していた。また仏塔以外の構造物は破壊され、土に埋もれていた。修復前後のWat Krasai 仏塔を図4に、Wat Krasai 全景を図5に示す。また修復時に作成された東から西に向いて投影した断面図を図6に示す。仏塔は高さ約27mで、主に北に傾斜している。仏塔下部の内側の細い線は修復前の形状を、外側の点線は修復後の形状を示す。修復に用いられた文化財補修用レンガの単位体積重量に基づいて試算すると、修復前の塔の総重量は約19,600kNと推計された。また修復により仏塔下部表面が修復レンガで覆われ、基壇が本体の周囲に設けられたことにより、さらに約7,000kNが追加重量として地盤に載荷された。仏塔内部は空洞になっており、修復前には入口があったが修復により塞がれて現在は内部に入ることはできない。仏塔には対角上の4方向に横約17cm、縦約20cmの孔があり、内部の空洞と外部は孔によって繋がっている(写真2、3)。孔の内部を確認すると、4孔全てにおいて手前の修復レンガと奥の修復以前からあるレンガの傾きが連続しており、レンガブロックの方向と傾斜が修復前後で変わらず整合している。仏塔表面で観察される修復後のレンガブロックは全体に主に北に向かって傾斜するように積み上げられており、新しいレンガ表面に漆喰は塗布されていない。

図4 修復前後の Wat Krasai 仏塔
(左：修復前 2013 年撮影，右：修復後 2015 年撮影)

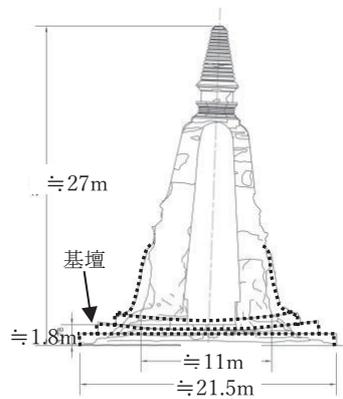
図6 仏塔断面図(東面)

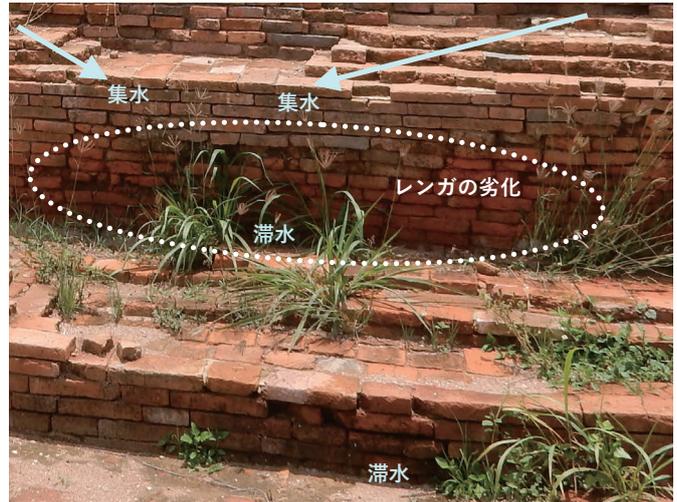
られた。2013年の修復で追加されたレンガ表面には防水処理や漆喰塗布は施されておらず、2014年8月の調査時点で仏塔の北面と北西面において部分的にレンガブロックの割れや欠け落ち、目地に近い部分の表面が風化し剥落したものやブロック全体に微細なひび割れが生じ雨水が浸透して脆くなったもの等がみられ、付近の仏塔表面には植物が繁殖していた（写真4）。特にレンガの劣化が著しいのは3ヶ所で、修復1年後の劣化速度が最も顕著で、その後の劣化進行は緩やかにみられたが2017年には土の塊に見えるほど劣化が進行しているブロックが確認された。

特に劣化が顕著な場所は、a) 仏塔が傾斜する方向でかつ日当たりの悪い北および北西面、b) レンガの傾斜配列により雨水が集まる付近、c) 水平な基壇の上位に積まれた段の底部付近であった。北および北西に向かって仏塔は傾いており、水が集まる上に日当たりが悪いため、レンガ内部に浸透した雨水は蒸発しにくくレンガ内部に長く水分が留まると推測される。仏塔表面にあたった雨水は目地に沿ってレンガの傾斜方向に流れ、集まった水が水平な基壇上に滞水することで、周辺レンガの水分が多くなる。さらに風雨で運ばれて溜まった土や風化して剥落したレンガ風化物を土壌として植物が繁殖することで、より水を貯えやすくなり、このサイクルが劣化を促進するものと考えられる。

Wat Krasai 仏塔のレンガや目地モルタルの劣化状況の調査結果と考察から、水が劣化に及ぼす影響は大きいと考える。劣化の一因とされる塩類風化は水分の侵入と蒸発により塩類が表面に蓄積されることで進行し、植物根等による劣化も水があることで繁殖が促される。よって、より良い保全のためには、レンガ建造物の修復に新しいレンガを用いる場合は、レンガや目地モルタルの劣化防止のために漆喰等の表面保護材による雨水の浸透防止対策を検討することが肝要と考える。また修復レンガを水平に積まずに傾斜させて積んだのは、オーセンティシティの観点からオリジナルの仏塔の傾斜の再現を重視したものと考えられるが、このような傾斜建造物の補修時には、雨水の流下方向を考慮し、排水機構を設ける等、滞水させない方法を検討することも必要と考えられる。

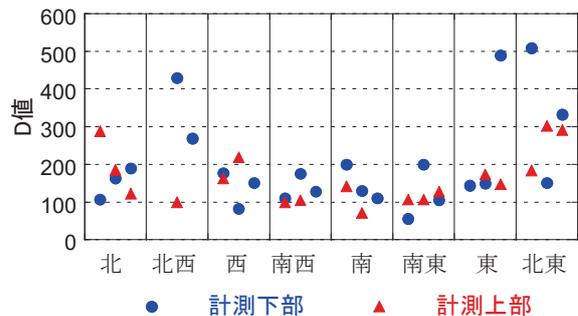
図7 修復レンガ表面の水分状態

必ずしもレンガブロックの水分量と劣化に相関があるとは言えない。今回の計測は夕方16～17時頃に実施しており、日照時間や降雨後の経過時間によって水分状態は変化するため、レンガの水分と劣化との関係を検証するには、計測条件を再考して調査分析を進める必要がある。

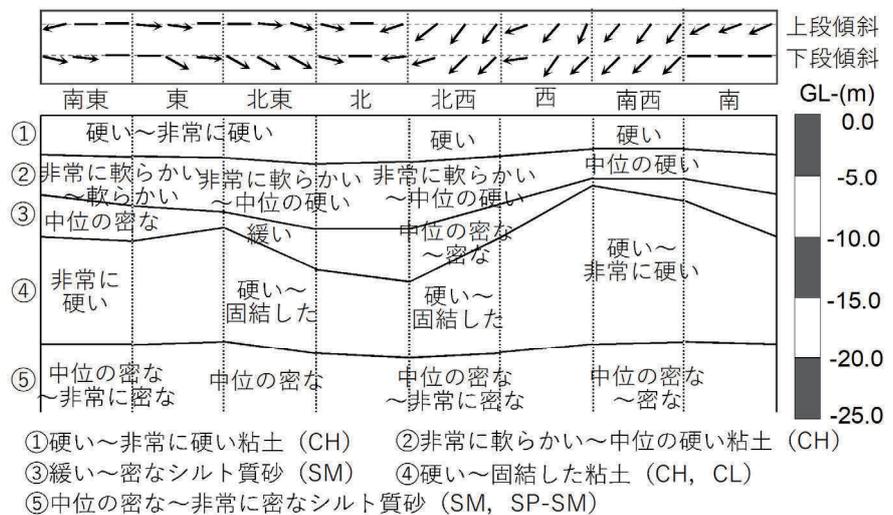
図9の上部に示す。仏塔は全体の構造として概ね北および西方向に約2°傾斜しているが、表面のレンガブロックは場所によって約0°～11°の傾きがあり、仏塔は歪な形状をしている。特に南西～北西面での表面レンガブロックの傾きが大きく最大約11°あった。図9の地層の展開図と仏塔表面レンガの傾きをみると、第2層の軟らかい粘土層の厚さが増加する北に向かってレンガブロックは傾斜している。

図9 Wat Krasai 仏塔の8面のレンガ表面傾斜と推定地盤断面図

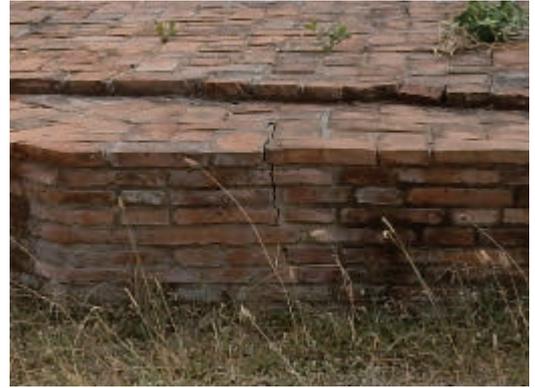
2015年1月の調査において、Wat Krasai 仏塔の南東に復元された小さい仏塔基壇（高さ約 50cm）にひび割れを確認した（写真5）。第2層の軟らかい粘土層厚が薄い南側において荷重の小さい構造物にひび割れが生じたこと、これまでの調査で降雨後に地表面が泥濘化し波打っている状況や構造物の基礎地盤が流出し一部が浮いた状態になっている状況等を確認してきたことから、地表面付近の浅い地盤（第1層）もレンガ造構造物の沈下傾斜の原因として対策を検討する必要があると考えられる。2020年2月までの調査で、小仏塔基壇のひび割れ幅の拡大や、復元壁においても新たなひび割れの発生やひび割れ幅の拡大が認められた。また仏塔の東一南一西側にかけて、4角形の基壇とその上の8角形の段との境目に亀裂が生じており、2019年8月と約6ヶ月後の2020年2月の計測で隙間の増大が確認された¹⁴⁾。FEM圧密解析では、修復によって新たなレンガの重量が地盤に载荷されると更なる沈下が急速に発生する結果が得られている¹³⁾¹⁴⁾。2013年の修復によって復元された基壇と表面を被覆された仏塔との境目の目地で縁が切れて、修復で追加された载荷重は基壇に分布せず、表面を被覆された8角形の仏塔中心部に荷重が集中し、さらに傾斜を促進している可能性がある。

写真5 レンガ構造物に生じたひび割れ
(2015.1.25撮影)

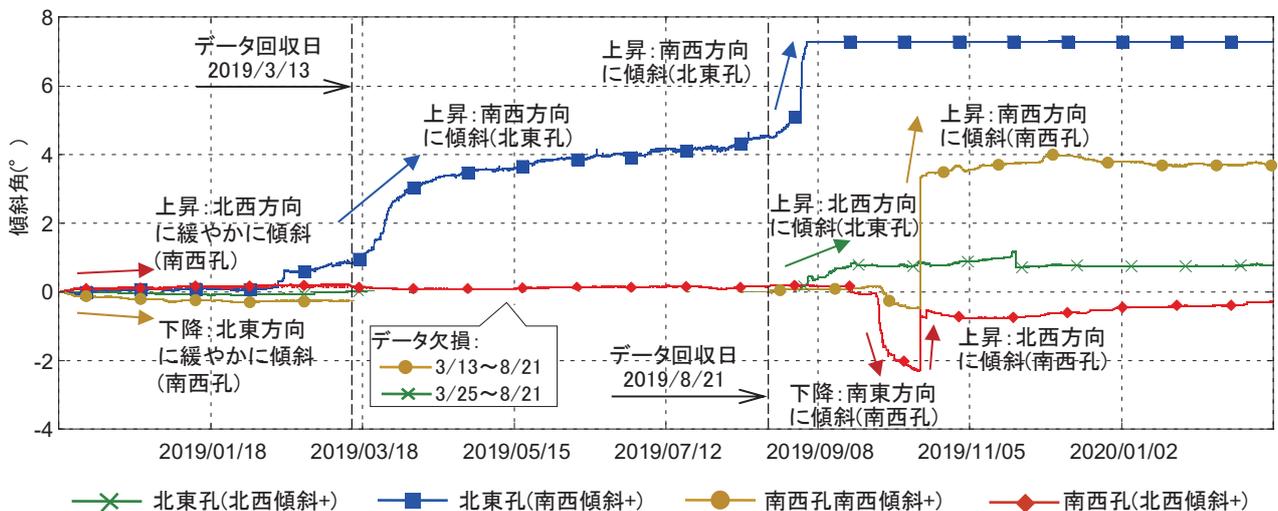
筆者らは、仏塔の傾斜状況を把握する目的で、2018年から図8に示すI-NE（北東孔）とI-SW（南西孔）の仏塔孔内（写真2）に傾斜計を設置し、モニタリングを行っている。計測には傾斜計のPHP-5HTを用いた。この計測器は5Vの電圧を与えると±5°の1軸方向の傾斜を10～90%の電圧で出力する。1計測地点につき2個の傾斜計を直角方向に設置し、2方位の傾斜を測定した結果を図10に示す。北東孔では2019年2月中旬頃から南西方向への傾斜が増加し、2019年3月のデータ回収日までに0.87°の傾斜が観測された。しかし、その間南西孔では大きな動きはなく、緩やかに北西、北東方向に傾斜した。この結果から、仏塔は一体として挙動していないと考えられた。2019年3月中旬から2019年8月中旬までは計測器の不具合のため各孔1方向の計測しかできなかったが北東孔では南西方向の傾斜が増加し、南西孔では顕著な動きは認められなかった。2019年8月以降は4計測器で明瞭な傾斜が確認された。北東孔では南西方向への傾斜が計測限界角を超えた。また南西孔では南東および北東に傾斜が発生した後、逆方向に急激に揺り戻すような現象が捉えられている。その後は比較的緩やかに南西、北西方向へ傾斜が進行している。タイの気候は、11月～3月が乾季、4月～5月が雨季で雨量は少ないがスコールが降ることがあり、6月～10月は雨季である。乾季は仏塔の傾斜変動は緩やかな動きで、雨季に顕著な変動が認められることから、降水による仏塔重量の増加や雨水浸透による地盤変状が仏塔傾斜に影響を与えている可能性が示唆される。仏塔の傾斜モニタリングから、現在も仏塔は動いており、全体としておおむね西向きに傾斜が進行していると考えられた。この結果

図10 Wat Krasai 傾斜計測結果 (2018.11.21-2020.2.29)

は、現地で確認された基壇と仏塔間で生じた亀裂が東-南-西面で確認されたことから北方向に傾斜しているという推測と整合しない。仏塔全体の動きを正確に捉えるには、仏塔内部の傾斜計測を継続するとともに、隙間の拡大量を定点観測し、総合的に判断する必要がある。
