2007年能登半島地震における被害調査と 木造家屋を対象とした耐震計算法の検討

Investigation of Structure damage and evaluation of seismic design code for wooden house in the 2007 Noto Hanto Earthquake

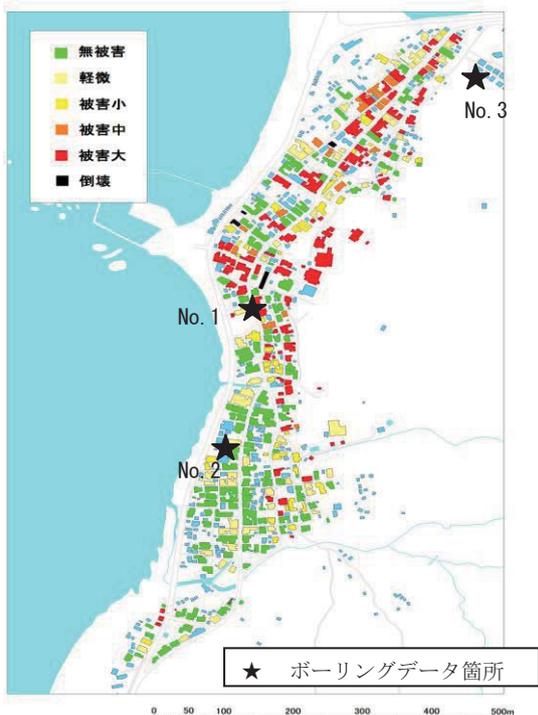
図3 門前町黒島地区の被害図

黒島地区は、2009年に重要伝統的建造物群保存地区に認定され、江戸時代に北前船の船主や船員の居住地として栄えた地区で、古くからの町並みを残す地区である。古い家屋でも小さな被害が目立ったのも地盤が良好であったためと考えられる。北側に集中した被害は、付近の走出川によって堆積した地盤の箇所であったと考えられる。また黒島地区においては、被害を受けた建物と受けていない地域がはっきりと別れ、黒島地区の北側を中心に大きな被害を受け、南側は無被害の建物が目立っている。道下地区は、本地震において大きな被害を受けた地区の一つである。被害は地区全体で受けており、倒壊した建物も確認できる。地区全体が河川跡の堆積層の上に建つ地区であり、比較的地盤が軟らかく良好な地盤でないことが考えられる。この地盤の違いが2地区の被害に影響したと考えられる。次の地区別による被災率の節によって、地盤情報を交えて被害の考察を行う。

黒島地区の2地点で得られたボーリングデータから、ボーリング地点No.1では基盤までの深度が約7m、No.2では、4mと比較的深度が浅く⁵⁾、地点No.3で基盤までの深度が20mと深い⁶⁾。この結果より、黒島地区で南から北に向かって堆積層が厚くなっており、黒島地区の北側で被害が大きくなったといえる。また、参考文献3)より道下地区では、沖積層が約20m前後であることが報告されている。そのため道下地区では、震源から黒島地区に比べ離れているにもかかわらず、地震動が増幅され黒島地区北側と道下地区の被害が大きくなったといえる。

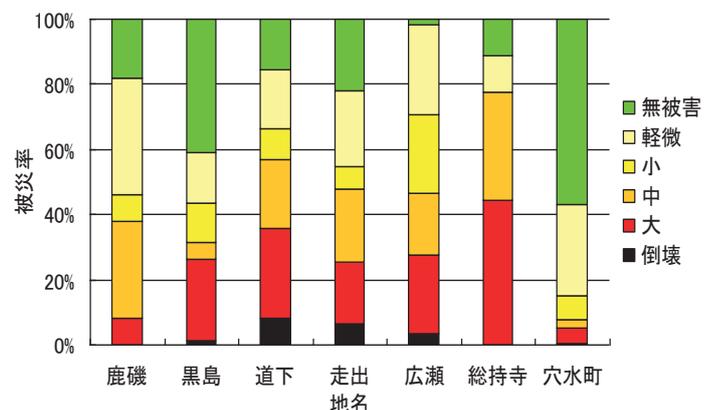
図5 地区別被災率

対象7地区の被災率を図5に示す。被災率を見ると、地区で被害中以上の建物の割合が総持寺地区で最も多く、次に門前町道下、走出、広瀬、鹿磯、黒島地区、穴水町地区の順に多かった。穴水町では震度6強を観測したが、半数以上が無被害であった。黒島地区は倒壊建物がある地域の中で最も無被害建物の割合が多い。黒島地区が他の地域に比べ被害が抑えられた要因として、地盤の影響が考えられる。既往の調査によって得られたボーリングデータから考察を行う。ボーリング地点を図3、4に重ねて示す。

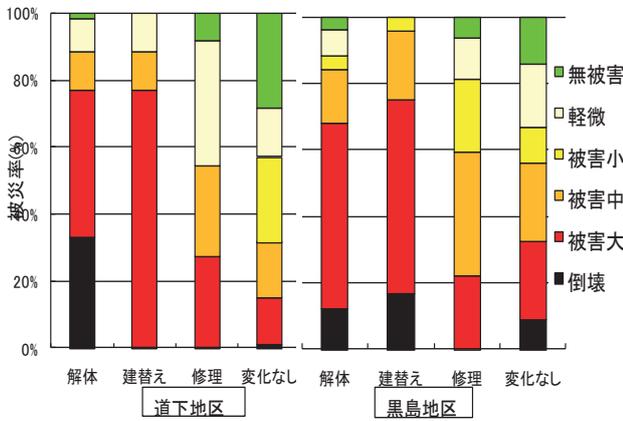
図6 半年後の復興状況

半年後の復興状況と被災率を図6に示す。判断基準は外観目視による、「解体（更地）」「建替え」「修理」「変化なし」の4項目である。2地区を通して、倒壊、被害大等の被害を受けていたが、半年後に「変化なし」の建物があった。その理由として、北陸という雪の多い地域であることから、冬を越してから建替え、修理等の対処を行なうことが考えられる。また、被害直後の被害程度と半年後の状況から、大きな被害を受けた所は修理や建て替えがされており、調査で無被害が多い地域では、変化なしが多いことから、調査シートや調査方法の精度がある程度示されたと判断できる。

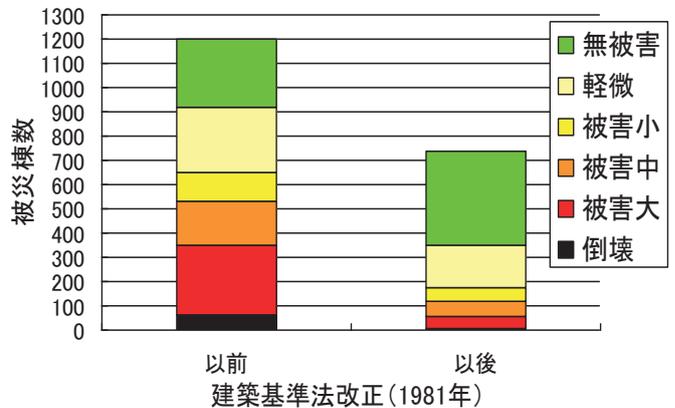
図7 新耐震基準施行前後と被災数

新耐震基準前後と被災棟数の関係を図7に示す。新耐震基準は1978年宮城県沖地震を受け、1981年に建築基準法が改正された。新耐震基準では、壁量計算の際に用いる必要壁量の増加や壁倍率の規定が変更された。これによって、構造用合板や石膏ボードを使った面材の追加がされた。新耐震基準の前後で家屋と被害の傾向を見ると、無被害の棟数はほぼ同数であるが、全棟数に対する無被害の家屋の割合は、施行以前が約25%、施行以後が51%と施行以後の家屋の方が被害を受ける建物が少ないことが明らかである。

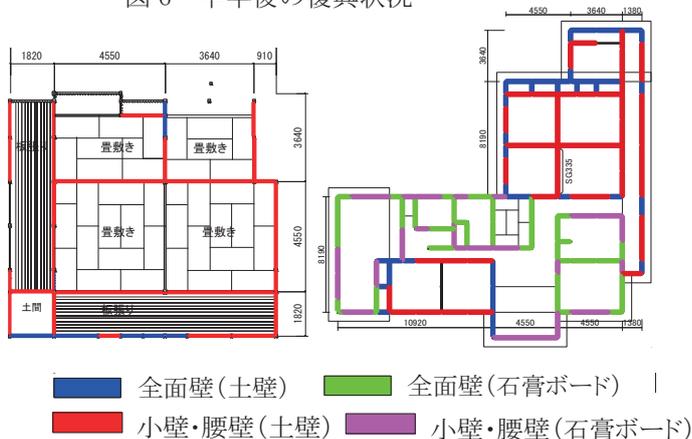
図8 新耐震基準以前(左)・以後(右)の平面図

新耐震基準以前と以後の建物の平面図の一例を図8に示す。施行以前の建物は全面壁・小壁共に少ない。施行以後は土壁、石膏ボードの全面壁が多く、部屋は細かく間仕切壁で仕切られていることが分かる。これは壁量の規定が厳しくなり、新耐震基準によって増加した必要壁量に壁量を対応させるためだと考えられる。

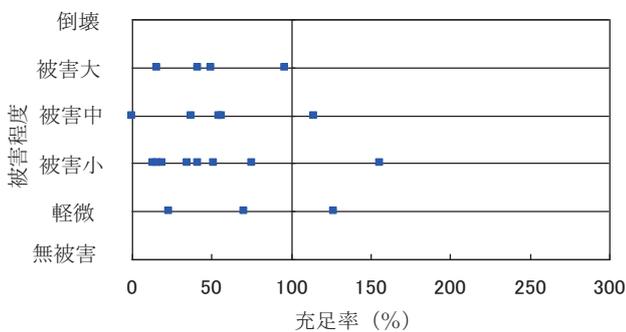
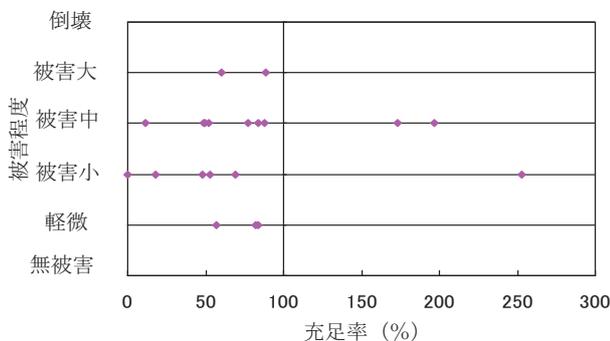
1階部分の梁間方向と桁行方向の充足率と被害程度を図10、図11に示す。1階部分はほとんどの建物において充足率を満たしていないことが分かるが、充足率が低いと大きな被害を受けるとは言えない。充足率が低い建物でも、軽微、被害小などの小さな被害に止まる場合があり、充足率と被害の程度に相関があるとは言えない。

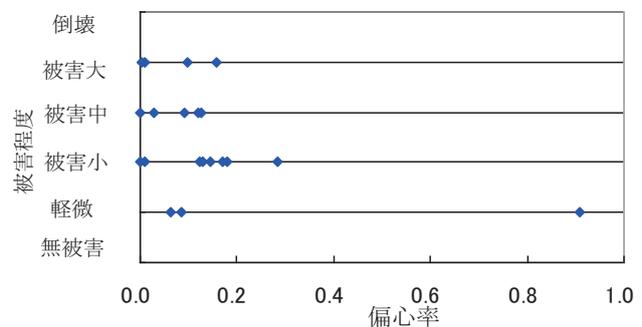
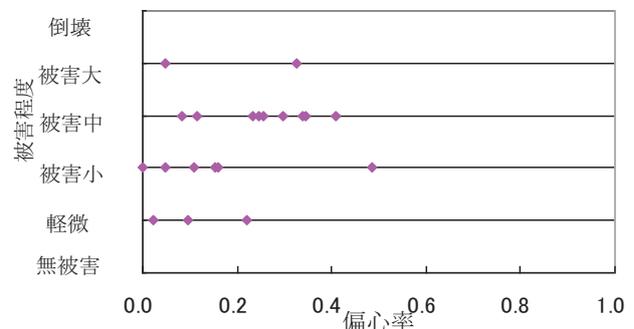
桁行方向と梁間方向の偏心率と被害程度を図12、図13に示す。木造建物の偏心率は建築基準法において0.3以下にすると定まっている。偏心率が0.3を上回るものでも、小さい被害に止まっている建物があった。偏心率が0.3以下の建物でも被害大、被害中などの大きな被害のある建物が多く見られた。したがって、充足率と同様に偏心率においても被害との相関関係は見られなかった。

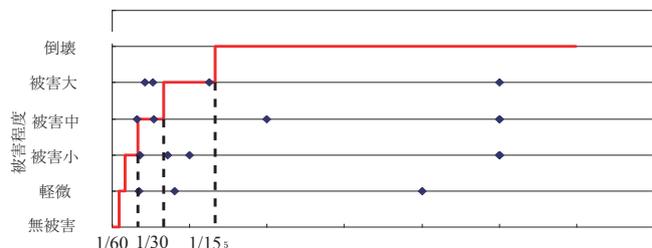
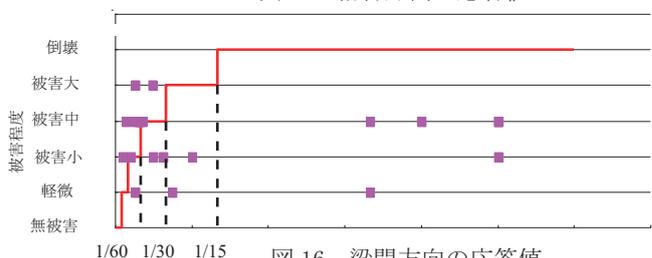
梁間、桁行方向共に1/15rad以上の応答値であっても倒壊した建物はなく、被害中以下の被害程度となっている。この要因の一つとして、伝統木造家屋の特徴の一つである、軸組部の変形能力によって減衰が働き被害を抑えたと考えられる。建物評価の際、地震動そのものよりは地震動の減衰・建物の減衰に結果が影響されているといえる。様々な接合部・部材の減衰を評価し建物に反映することが課題であり、その結果適正

な計算結果になると思われる。桁、梁両方向とも安全側に計算結果が出る傾向にあったが、梁間方向に比べ桁行方向は、多くの建物の計算結果が安全側を示した。計算結果が被害より安全側に表れていることは、建物を安全に評価していることを示している。また多くの家屋が被害程度と近似しており、本計算は対象家屋に対して妥当性のある評価が行えたと言える。しかし、穴水地区の家屋については、応答値と実被害での相関関係を見る事が出来なかった。実際の被害においても、穴水は一部の地区に被害が集中しており、観測地震動の加速度は一部の地区に限られると考えられる。そのため、建物付近の地盤の影響を明らかとして適切な減衰を地震動に与えて使用した場合に、相関が表れる可能性がある。
