伝統的木造町家建築の地震被害と構造性能評価

Damage from Earthquake Disaster and Evaluation of Structural Performance
of Traditional Timber Townhouse in Japan

佐藤弘美¹・藤田香織²

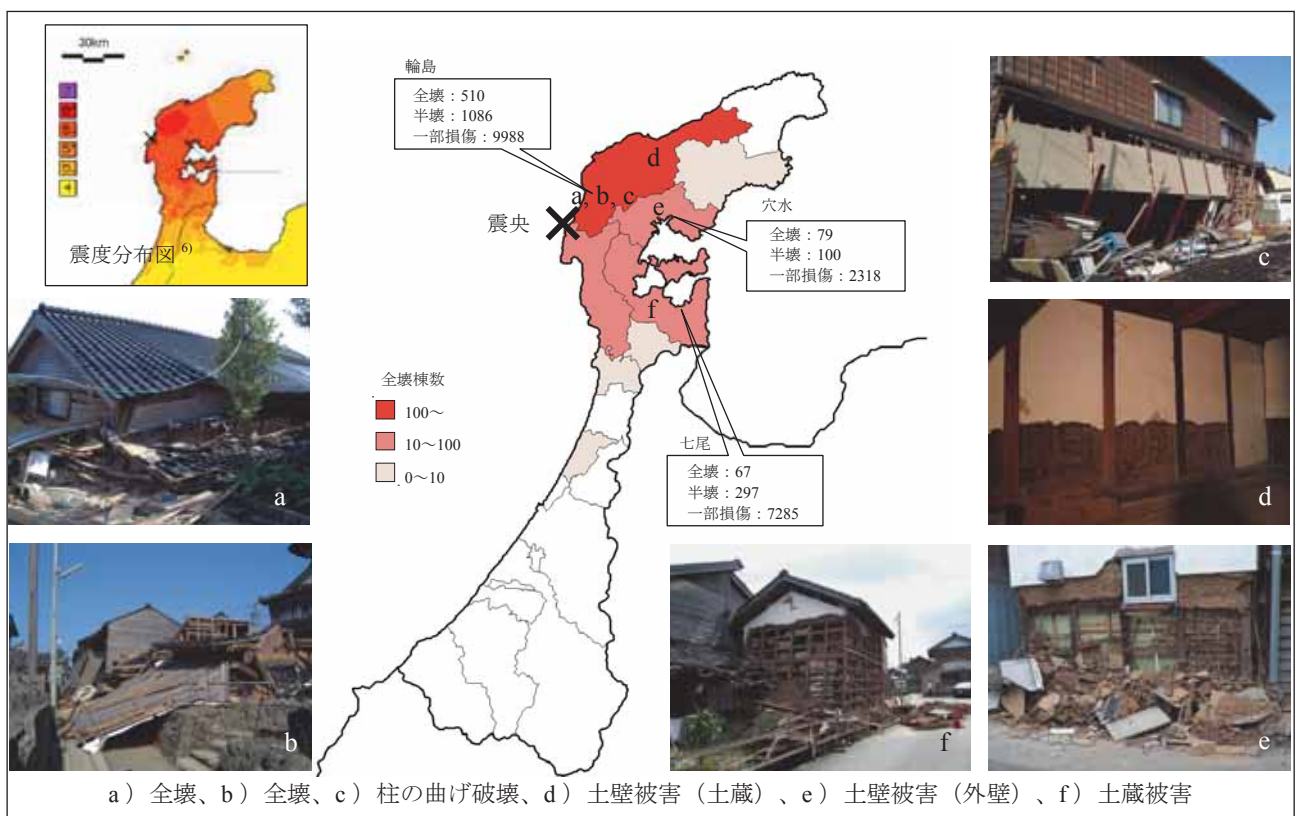
本地震による建物被害の例を示す。石川県は輪島市、七尾市を中心に伝統的町家建築、土蔵が多く存在し古い町並みを残しているが、これらの伝統的な建築物に多くの被害が見られた⁸⁾、⁹⁾（図1）。特に輪島市に被害が集中し、全壊被害の7割が輪島市の被害である。

図1 2007年能登半島地震による伝統的木造建築被害の概要

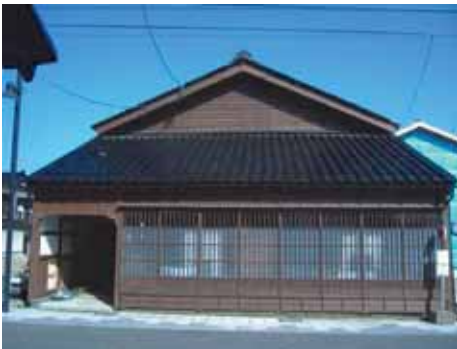
写真1 FK邸外観（西面）

対象としたFK邸は、河原田川西側の古い町並みを残す街区に立地し、2007年能登半島地震では大規模半壊の被害を受けた。部分二階建て、瓦屋根の木造軸組構法の住宅であり、築約100年の旧民宿部と、居住部からなる（写真1、図2）。

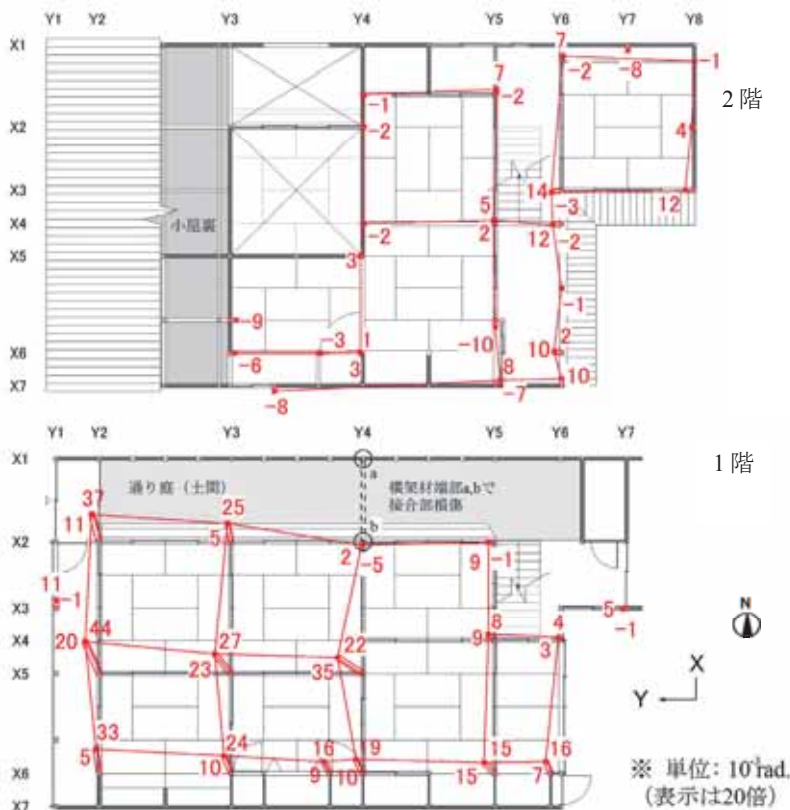
2007年能登半島地震による被害概要を示す。主な被害は土壁（全面壁・垂れ壁）のひび、剥落、横架材接合部に破損が認められた（写真2）。柱の残留変形角は最大 $1/22\text{rad}$. (NS方向)、 $1/28\text{rad}$. (EW方向)が認められ、全体としては1階約 $1/30\text{rad}$.、2階約 $1/100\text{rad}$.の残留変形角が見られた（図3）。残留変形角から、1階Y2-Y4構面、2階Y6-Y8構面に建物のねじれが見られた。1階において、建物のねじれが生じたことから、通り庭（土間）との接合部（X1Y4、X2Y4）に破損が生じたと考えられる。2階吹き抜け部分の下で柱の変形が進んでおり接合部に損傷が認められた。腐朽が見られた柱脚（X2Y4）は潰れて沈下が見られた。

図3 柱の残留変形角と被害概要

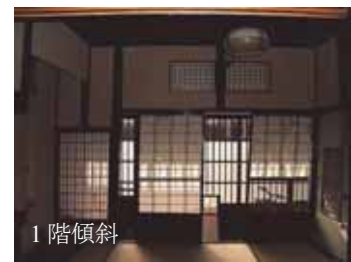
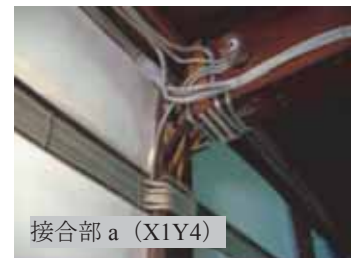
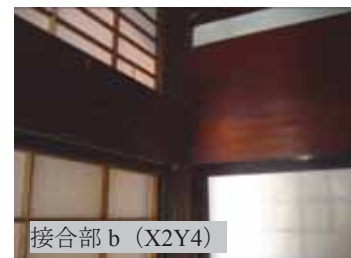
写真2 被害部位の様子

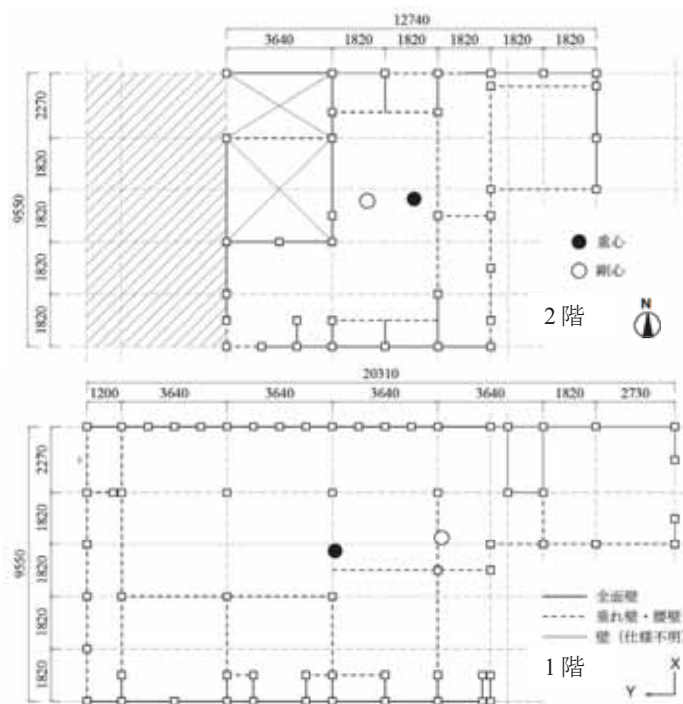
図4 FK邸平面図

耐震診断(上部構造評点)の結果は、壁の少ない1階NS方向で0.3以下となり、倒壊する可能性が高いという結果を示した(表2)。その他の評点は0.7前後であった。一方、実際の地震被害では大規模半壊となったものの倒壊は免れた。被害の集中した1階ではNS、EW方向ともに残留変形に大きな差はなく、方向による被害の差はあまり認められなかった。耐震診断で得られた結果と実際の被害に差が認められた。

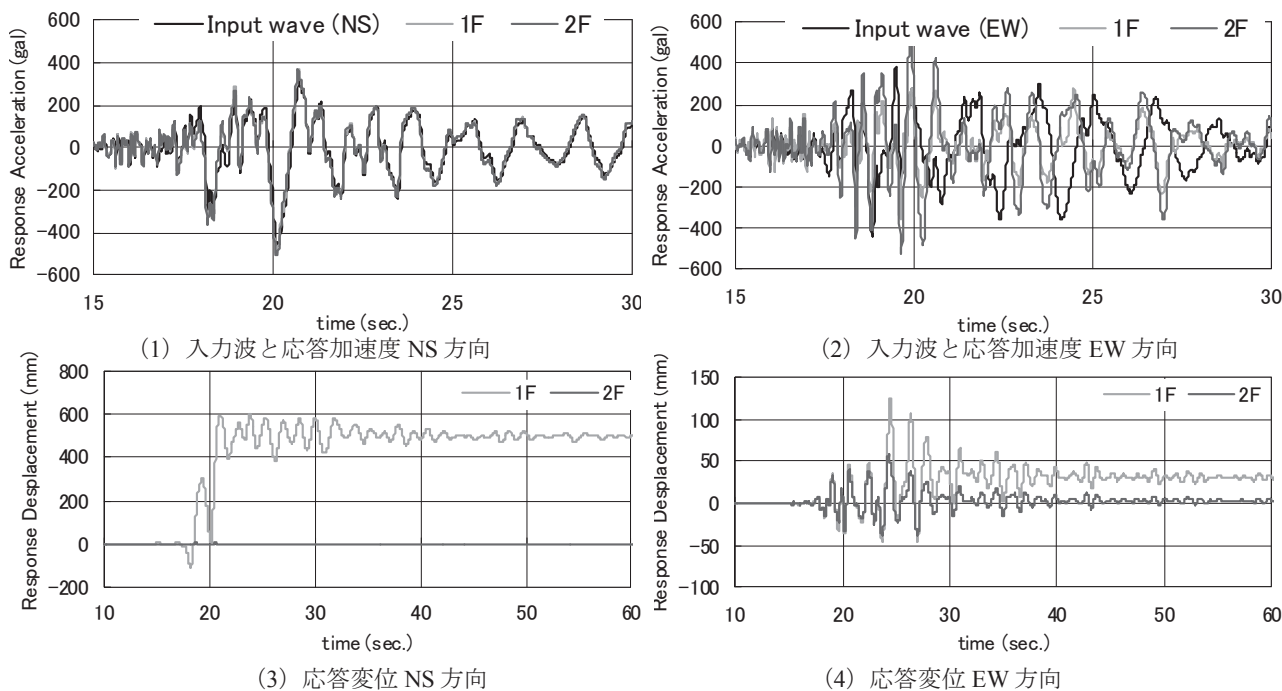
図6 時刻歴応答解析 解析結果

地震応答解析の結果を以下に示す（図6）。NS方向では1階が最大約600mmに到達し、残留変形角約1/9 rad. という結果が得られた。2階はほとんど変形していない。EW方向では1階が最大約125mm、2階が約50mm変形し、残留変形角約1/90 rad.であった。

地震被害調査の結果から得られた1階残留変形角は、方向による差は少なく約1/30 rad.であった。本解析では、全面土壁のほかに、垂れ壁付き独立柱（接合部性能考慮）を耐力要素として評価しているが、実際の地震被害とは異なる結果となった。このことから、各要素の耐力要素を評価するだけでなく、通り庭（土間）や吹き抜けを有するというような、町家建築特有の構造的な特徴を評価する必要があると考えられる。
