歴史的建築総目録データベースを用いた地震被害調査

—2008年6月14日岩手・宮城内陸地震を例に—

Disaster investigation of earthquake used of “General List of Historical Buildings”
-As an example of “The Iwate-Miyagi Nairiku Earthquake in 2008”-

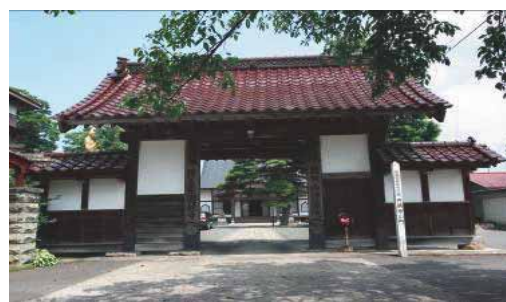
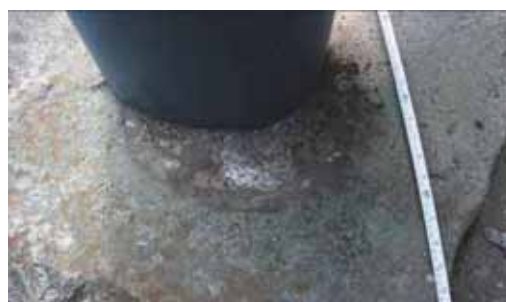
写真 1 礎石から柱がずれた被害例 (栗原市栗駒岩ヶ崎茂庭町)

建物本体の柱については、折損被害が1件(神社)で、礎石からずれる被害は6件(神社2、寺院3、住宅1、写真1)確認された。向拝部分では、柱が傾斜・礎石からずれる被害は5件(神社4、寺院1)、柱上の組物が落下する被害が1件(神社)確認された。縁部分では、縁束が礎石からずれる被害が2件(寺院)確認された。梁については、繋ぎ梁が柱からはずれて落下した事例が1件(寺院、写真2)確認された。これらの被害は建物本体から突出した部分(向拝など)に集中していた。

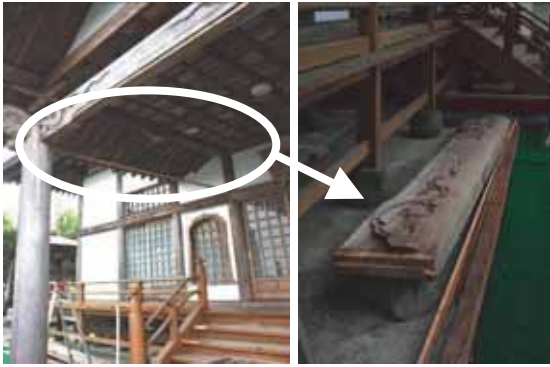
写真2 向拝の虹梁が落下した被害例
(栗原市一迫真坂)

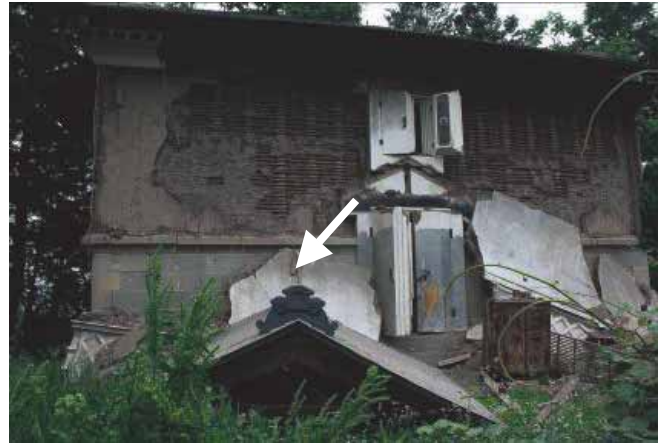
写真4 庇屋根が倒壊した被害例
(栗原市一迫柳目)

屋根については、瓦葺きの建物では平瓦や棟瓦の一部が破損・落下したものが6件(寺院1、住宅5)確認されたが、屋根全面に被害を受けたものは確認されなかった。しかし土蔵の入口上部に設けられた庇などでは、屋根全体が落下するなど被害が大きいものがあった(写真4)。特殊な被害例としては、神社で金属板葺きの

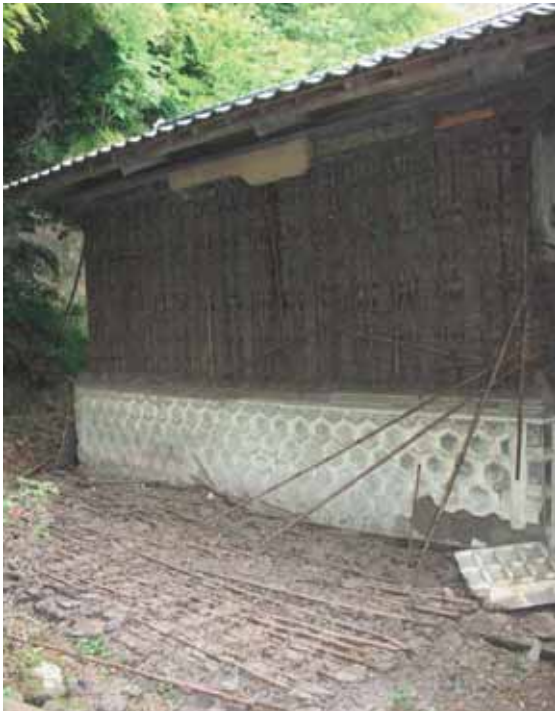
写真3 土壁の被害例 (栗原市一迫萩生)

壁については、土壁の被害が最も多く、40件(寺院9、住宅23、近代建築8)確認された。真壁では土壁に亀裂が生じ、上塗りの漆喰が剥落するなどの被害であったが、土蔵などの大壁では木舞などの下地部分を含めて壁一面が全て剥落するなどの大きな被害が多数確認された(写真3)。その他、柱に縦溝を彫って柱と柱の間に板を落とし込む形式の板壁で壁板がはずれるなどの被害が3件(神社1、寺1、住宅1)、モルタル壁に亀裂が生じたものが3件(近代建築)であった。

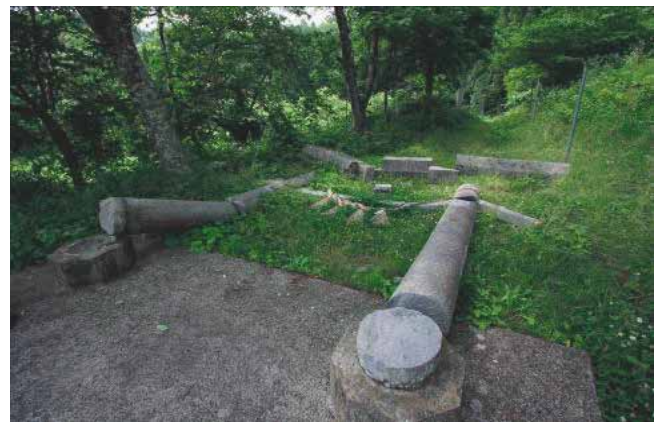
写真5 鳥居の被害例
(栗原市栗駒岩ヶ崎)

石造物の被害は26件(神社14、寺院8、住宅4)確認された²⁾。特徴的なのは鳥居の被害で、2003年に発生した宮城県北部地震では笠木・島木・貫などの上部の部材が落下する被害が多かったのに対し、今回の地震ではそれらの上部部材が落下する前に柱脚部から折れて鳥居の形を保ったまま転倒しているものが多く確認されたことである(写真5)。燈籠の転倒は、殆どの神社・寺院で見られた。住宅では、石蔵の柱が折損・壁の一部が落下(1件)、石垣の崩落(1件)などが確認された。
