## 急勾配斜面表層における水文環境 — 清水寺後背斜面における地下水流路調査 —

Hydrological Environment in Subsurface of a Steep Slope  
- Flow Passages of Groundwater on the Slope Behind Kiyomizu Temple -

仲矢順子<sup>1</sup>・酒匂一成<sup>2</sup>・光谷俊祐<sup>3</sup>・深川良一<sup>4</sup>

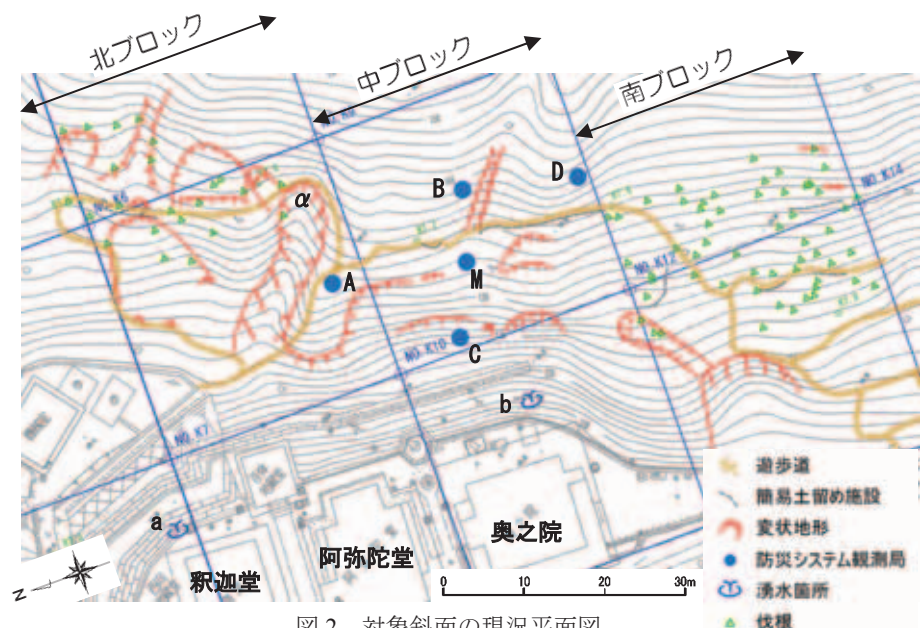
図2 対象斜面の現況平面図  
(伐根分布調査は、北ブロックと南ブロックのみが対象)

北ブロックは、表層土壌に落葉等の腐植を多く含み、土壌の湿り気が高かった。ブロック全体に小崩壊跡（高さ0.5～1m、幅1～3m程度）や、古い崩壊跡と考えられる浅く幅の広い凹地形（頭部滑落崖0.5～1m、幅5～10m）が複数認められ、斜面傾斜方向に続く谷地形（深さ1～3m、幅2～5m）も複数存在した。小崩壊跡の多くは遊歩道脇に分布していたことから、遊歩道開設のための切土法面で肌落ちが起こったものが多いと考えられた。2004年の地表踏査にて、ブロック内南側谷地形頭部（図2 α地点）に湧水が確認されていた<sup>9)</sup>が、今回の調査期間中（2009年8月～2010年4月）には、α地点を含めブロック内斜面上で湧水箇所は確認できなかった。斜面植生に関して、ブロックのほぼ全域にサクラが植栽されていたが、ブロック南側の谷地形沿いに若齢のヒノキ（樹高約3m、10年生程度と見られる）が数本あったほか、サクラの中に高さ3m程度の常緑広葉樹が数本散在していた。

中ブロックも北ブロック同様、全般には表層土壌に落葉等の腐植を多く含み、土壌の湿り気が高かった。特に防災システムC局付近の急崖部分は、晴れた日にも地表面の草本が濡れているような状況だった。一方、ブロック南側（南ブロックとの境界付近）の尾根状範囲の表層土壌には腐植が少なく、角礫（1～10cm角）を多く含み、降雨のないときには乾燥気味であることが多かった。中ブロックの地形については、防災システムM局の北西側に遷急線があり、その上方斜面勾配は30°～40°、下方斜面勾配は50°と下方斜面は急崖となっていた。遷急線肩部付近から下方斜面には、浅い馬蹄形の崩壊跡（頭部滑落崖0.5～1m、幅5～10m）が多数存在した。一方、遷急線より上方斜面の地形は、植生や伐採された枝条に覆われて把握しきれなかった部分があるが、遷急線下方にあるような馬蹄形の崩壊跡は目立たなかった。防災システムB局南側に、斜面上方から続く谷地形（深さ約1m、幅約5m）が存在したが、谷地形は遊歩道を越えた防災システムM局付近では不明瞭となり、遷急線より下方までは連続していなかった。中ブロックの植生については、遊歩道西側に数本のサクラが植栽されている以外、ほぼ全体が常緑広葉樹の中高木に覆われていた。

南ブロックは、北ブロック同様ほぼ全体がサクラの植栽地であるが、北ブロック、中ブロックと比べて斜面が明るく、表層土壌は常時乾燥気味であった。また斜面表層全体に角礫（1～10cm角）が多数浮いており、林床植生はまばらであった。北ブロック、中ブロックと比べて斜面の起伏は少なく、ブロック北端の谷地形（深さ約1m、幅約4m）とその下部につながる馬蹄形の崩壊跡（滑落崖高さ約5m、幅約10m）およびブロック南東端に複数見られる小滑落崖（高さ1～1.5m、幅1.5～2m）以外に、目立った谷地形や崩壊跡は認められなかった。しかし、斜面の随所に小口丸太と樹脂製ネットからなる簡易土留め柵（高さ0.5～0.7m）や土のうによる土留めが施されており（図2 簡易土留め施設）、表土の移動が激しいのではないかと考えられた。南ブロックの斜面上に、湧水のようなものは全く確認できなかった。

対象斜面上の伐根分布は図2に示すとおりであった（ただし、今回は作業の都合上、北ブロックと南ブロックのみを調査対象とした）。伐根の数は北ブロックの23箇所に対して、南ブロックは57箇所と、分布に大きな差があった。北ブロックではサクラの間にサクラ植栽前から存在していたと思われる樹木が若干数だが現存しているのに対して、南ブロックにはサクラの間に他の中高木樹種が混じっていることはなかったことから、南ブロックの方でサクラ植栽前の除伐が徹底しており、その分伐根が多いのではないかと考えられた。なお、全ての伐根が2000年のサクラの一斉植栽時に伐採された樹木のものかどうかの確認はできていない。

北ブロックの斜面末端に石積擁壁が設けられており、その脚部中央付近の水抜パイプから湧水が認められた（図2 a）。しかし、この湧水は常時流出していたわけではなく、毎週1回程度の頻度で湧水の確認を行っていた2010年1月下旬～2010年4月下旬の期間中、1月下旬～3月初めの期間は流出が確認できなかった。しか

中ブロック斜面脚部には、寺内用水として用いられている湧水箇所がある（図2 b）。常時相当量の流出があるということであるが、湧出箇所には用水タンクが設けられており、斜面からの湧出箇所を直接観察することはできなかった。タンクから用水を分配した後の余剰水は奥之院背面に吐出箇所が設けられており、ここで湧水に直接接触することが可能である。後述の1m深地温探査時の湧水温計測は、この吐出箇所にて実施した。

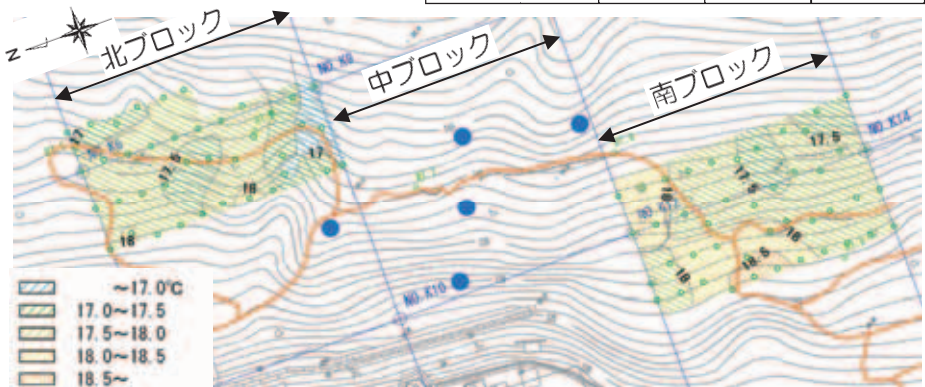
(a) 2009年10月1日計測（秋計測）

秋計測では、北ブロック南東端部から斜面下方へ向かって帯状の温度異常部が現れた（図3 (a)）。冬計測では、秋計測とほぼ同様に北ブロック南東端部から斜面

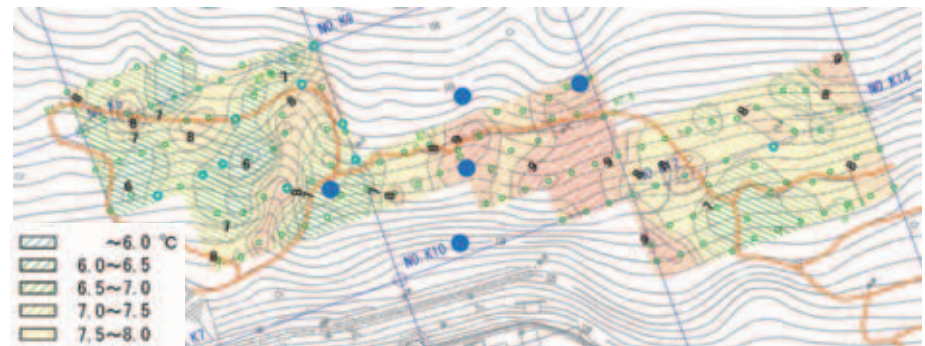
(b) 2010年1月22日計測（冬計測）

下方への帯状温度異常部の他、中ブロックの中程と南側に2本、南ブロックの北西端部に1本の帯状温度異常部が認められた(図3(b))。

1m深地温計測の際、計測孔の孔底水も確認した。前日に降雨のなかった秋計測では、孔底水は全く確認されなかった(図3(a))が、前日に6mmの降雨を観測した冬計測では、複数箇所で孔底水が確認された(図3(b))。

前日に降雨がなかった秋計測では、孔底水は確認されなかったが、前日に降雨のあった冬計測では、複数箇所孔底水が確認された。しかし、その分布に温度異常帯との関連性は認められなかった（図3 (b)）。

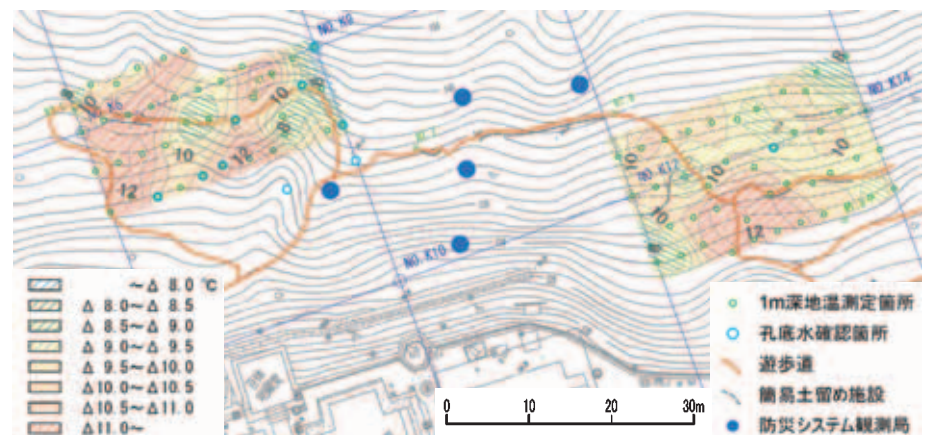
(c) 秋計測値と冬計測値の差

ここで、北ブロックと南ブロックを比べると、秋計測、冬計測とも南ブロックの方が北ブロックより平均地温で0.5℃程度高く、コンター図にもその差が現れていた。そこで、同一計測孔における秋計測と冬計測の計測地温の差を採ると、北ブロックと南ブロックの平均値の差はほとんどなくなった(表1)。このことから、北ブロックと南ブロックの平均地温の差は、斜面方位の違いにより生じる斜面への日射量の差によるものだったと考えられる。秋計測値と冬計測値との差のコンター図を作成すると、北ブロックと南ブロックの全体的な差は目立たなくなる一方、秋冬計測値の差の小さい部分が帯状に現れ、それらは秋計測、冬計測での温度異常帯と重なった(図3(c))。

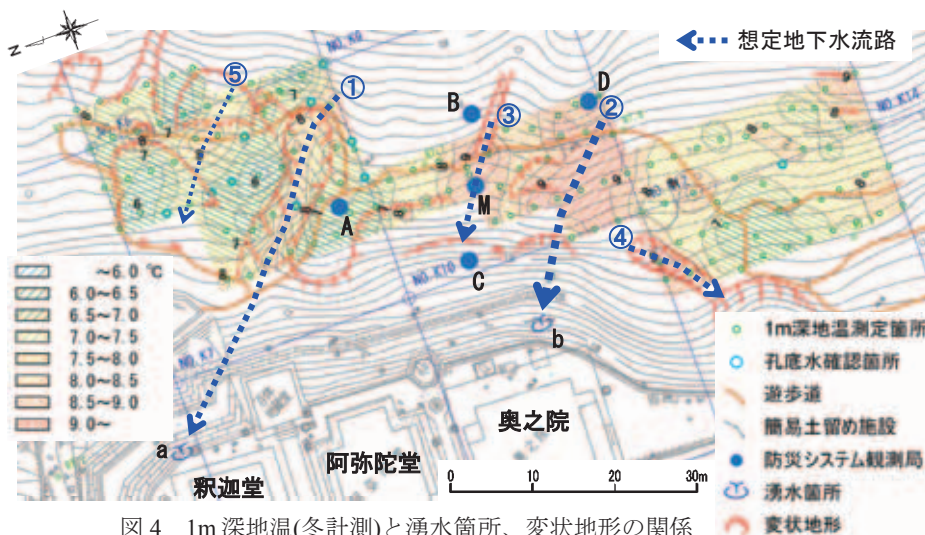
図4 1m深地温(冬計測)と湧水箇所、変状地形の関係

1m深地温の冬計測結果と斜面裾部の湧水箇所の位置関係(図4)を見ると、北ブロック南側の温度異常帯①の延長線上に湧水aがあり、中ブロック南側の温度異常帯②の延長線上には湧水bがある。また、①とほぼ重なる谷地形の頭部では、2004年の踏査で湧水が確認されていた<sup>9)</sup>。これらのことから、温度異常帯①および②には地下水流路が存在するのではないかと考えられる。特に温度異常帯②が大きな幅(約10m)を有していることは、寺内用水として利用できるほどの豊富な地下水流量や大きな流路を反映しているのではないかと考えられる。

帯状の温度異常部は、①、②以外にも、中ブロックの③、中ブロックから南ブロックへ抜ける④が認められる。また、北ブロックの⑤も、周辺との温度差が比較的小さいものの斜面傾斜方向に連続する温度異常帯となっており、これら③、④、⑤も地下水流路を示すものである可能性が考えられる。しかし、これらの温度異常帯上およびその延長線上では、③の延長線上である防災システムC局付近の急崖に非常に水分の多い箇所が認められた以外、湧水等の確認はできていない。これは、地下水流路が比較的深く、調査対象斜面内で地表に水が現れない、等の理由が考えられる。

1m深地温の冬計測結果と斜面斜面上の変状地形を重ねると(図4)、地下水流路と想定した温度異常帯と変状地形の多くが重なっていることが見て取れる。温度異常帯①、③、④は、谷地形とほぼ一致している。また、②と⑤は谷地形とは重なっていないが、温度異常帯上ないしその延長線上に馬蹄形の浅い崩壊跡が存在

しかし、①は谷地形頭部より上方にも温度異常帯が続いており、③は谷地形が遊歩道下部でとぎれているのに温度異常帯は遊歩道下部まで続いている。北ブロック北東端付近では、谷地形があるのに帯状の温度異常帯が認められない箇所があり、馬蹄形の崩壊跡地形は温度異常帯以外の箇所にも複数存在する。

このように、地下水流路と想定した温度異常帯と斜面上の変状地形の対応は必ずしも1対1ではないながら、温度異常帯と変状地形（この対象斜面では特に、谷地形）には何らかの関連性があると考えられる。

もし、温度異常帯が地下水流路の平面投影であるとすれば、地下水流路における地下水流が斜面地盤の土質構造を変化させ、それが変状地形形成の要因の一つになっているのではないかと考えられる。従来より斜面崩壊発生において地中に存在するパイプ状の粗大孔隙が大きな影響を与えているという指摘がある<sup>11)</sup>。また、斜面地盤における地下水流路（パイプ流）への細粒土流出（地下浸食）が斜面の陥没等地形変化の要因となる可能性の指摘<sup>12)</sup>や、対象斜面表層に分布する崩積土層と類似した比較的粒径幅の広い土石流堆積物層や扇状地堆積物層において発生する地盤陥没が、地下水流による細粒分洗い出しを起因としているという報告<sup>13)</sup>などがある。

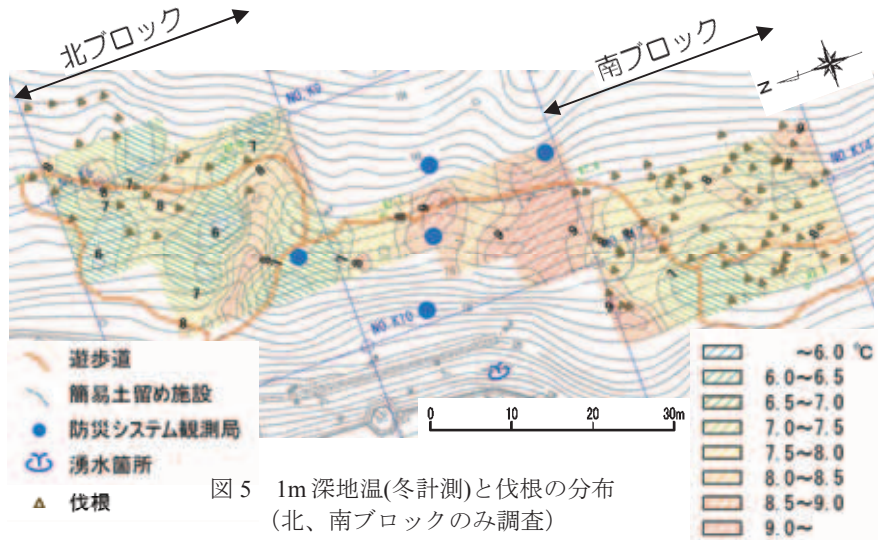
図5 1m深地温(冬計測)と伐根の分布 (北、南ブロックのみ調査)

1m深地温の冬計測結果と斜面上の伐根分布を図5に示す（ただし、伐根分布調査範囲は北ブロック、南ブロックのみ）。伐根分布箇所の1m深地温の平均値を求め、ブロック全体の平均値と比較したところ、伐根分布箇所の地温はブロック全体の平均とほとんど差が見られない（表2）。また、温度異常帯が多数存在する北ブロックよりも、温度異常帯がほとんど確認できなかった南ブロックのほうが伐根分布数が多い。このように、今回の調査からは、伐根の分布と温度異常帯との関係は認められない。

温度異常帯が地下水流路の平面投影であると考えた場合、地下水流路と伐根分布には関連性がないのだろうか？ 3章で述べたような根系腐朽による地下水流路の形成には時間がかかるため、今後伐根の腐朽による新たな地下水流路形成が起こる可能性が考えられる。また樹木根系はその大部分が地表から深さ30cmまでの間に集中して分布しているという知見<sup>14)</sup>があることから、伐根等の根系腐朽によって形成されるのは、後述する1m深地温探査での把握が困難な地盤のごく表層部の一時的な地下水流路である可能性も考えられる。したがって、伐根の分布と地下水流路の関係については、より長期的かつ多面的な検討が必要と考えられる。

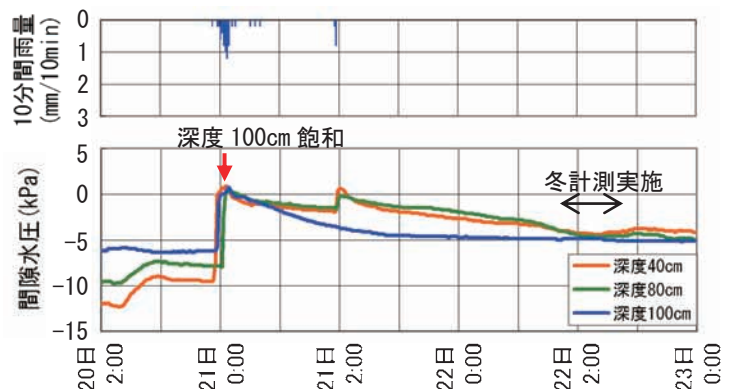
図6 降雨時のA局地中間隙水圧変動 (2010年1月20日～22日)

また、防災システム観測局Aでは冬計測前日の降雨時、一時的に飽和状態が発生した（図6）が、A局は1m深地温探査における温

度異常帯の外に位置しており（図4）、1m深地温計測時には間隙水圧が低下して不飽和状態となっていた。

これら、1m深地温探査において地下水流路と想定されない場所で地下水が確認されたことについて、地下水の流量や流速が小さい場合、地下水温が地温に影響するよりむしろ地下水温がその場所の地温になじんでしまうことが指摘されており<sup>8)</sup>、上述の孔底水やA局の飽和間隙水も一時的な出現のために地温への影響をほとんど及ぼしていなかったのではないかと考えられる。
