不在木造家屋の構造健全性維持のための保守管理に関する調査研究

A Study on Housing Maintenance to Preserve Structural Healthiness in
Unoccupied Wooden Houses

向井洋一¹・藤平眞紀子²・田中瑛子³

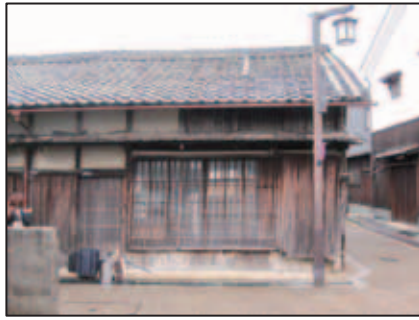
(a) 建物①：5軒長屋

- ・建物①（住戸番号 D5：端部／D3：中部）：5 軒長屋、建物の補修はほとんどなされていない。
- ・建物②（住戸番号 P1：端部／P3：中部）：5 軒長屋、建物の一部補修と、内装の改修がある。
- ・建物③（住戸番号 M1：端部／M2：中部）：3 軒長屋、建物に大規模な改築・改修がなされている。
- ・建物④（住戸番号 J）：戸建持家、建物の一部に補修がある。

梅雨期の高湿状態の継続具合が構造材の劣化に大きく影響すると予想されることから、相対湿度の頻度を低湿側から累積した図を測定住戸ごとに図8に示す。建物①-端部（D5）は開口部の傷みが激しく、ガラス

等の破損により外気が流入しやすくなっているため、小屋、床上は外気の影響を大きく受けている。土間でも外気の影響を受けつつ、相対湿度は高めとなる。建物②-端部 (P1) では累積の様子が少し急になっており、小屋は西日の影響も受け、相対湿度は若干低めである。建物③-中部 (M2) では、床上、小屋、土間ともに累積の様子は似ているものの、小屋の相対湿度は、床上や土間に比べても低めである。また各測定箇所とも他の空家に比べて相対湿度が同程度かやや低めである。なお、建物は補修が行われており構造材や外装等に外観上の傷みおよび建具類の破損はほとんど見られてない。建物④ (J) では建物②-端部 (P1) よりも累積の様子が急であり、特に土間において高湿な状態が続いていることがわかる。

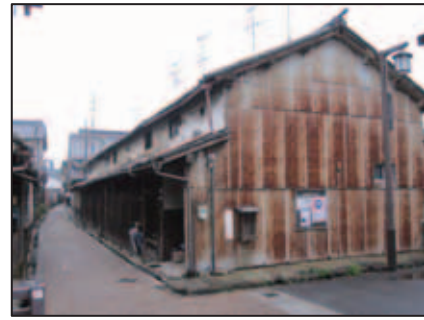
(b) 建物②：5軒長屋

図 3 にこれらの建物の外観写真を示す。図 4 にこれらの建物の 1 階平面図を示す（図中に住戸番号を示す）。表 2 に、各棟の状況について示す。なお、表 2 中には各住戸の土間近傍の軸組の含水率をあわせて示す（但し、樹種等現場で判別できないものもあり、計測時に機械の補正などは行っていないので、計測値には樹種の相違に依存する数%程度の誤差が見込まれる）。計測時期は、いずれも 11 月～12 月の調査時である。建物①-端部（D5）と建物②（P1・P3）では、土台周辺の一部の木部の湿潤状態が非常に高く、住居管理上不良な状態にある。なお、建物③-中部（M2）では、計測時には、建物①、②ほど土台周辺の木部の湿潤状態は高くはなかったが、土間部の水はけ状態はよくなく、常時密閉状態にあるので、高湿時には湿潤の可能性はある。なお、人の出入りのある、建物①-中部（D3）と建物④（J）では、含水率の高い箇所もあるが、木部表面の湿潤状態は見られなかった。

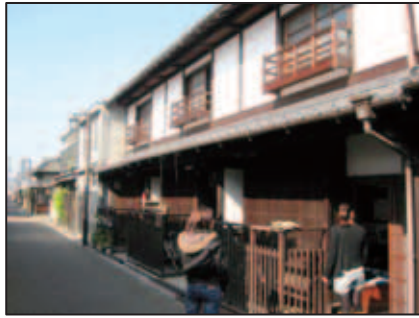
(c) 建物③：3軒長屋

図 9 に同様の累積頻度図を小屋、床上、土間ごとに示す。カビや腐朽の生育の目安となる相対湿度 80% 以上、時間累積率 75%以上⁶⁾に着目すると、土間では多くの家屋がその範囲に入り、湿気の除去が重要であることがわかる。なお、建物③-端部 (M1) がその範囲に入っていない。建物③では構造材や外装等には外観上の傷みおよび建具類の破損もほとんどみられなかったが、常時閉鎖状態の建物③-中部 (M2) と異なり、建物③-端部 (M1) では、所有者が定期的に開口部を開けていることから、湿気の流入が少なく、かつ適当な換気がなされていると考えられる。

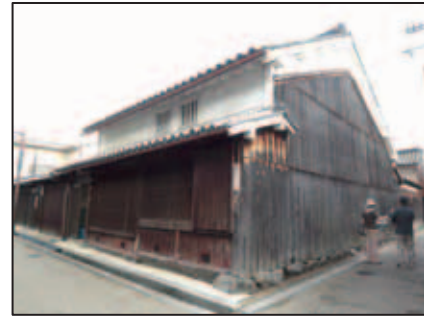
(b) 建物④：戸建持家

構造調査を行った不在家屋において、固有周期や建築年に大きな差がなく、補修・改修の有無の相違、外観上の劣化状態の相違がある家屋を対象として、構造材の劣化に影響を与える周囲環境の温湿度測定を行った。相対湿度の累積頻度は梅雨期、特に土間付近で高くなり、高温な状態が続きやすいことが明らかとなった。さらに、冬期においても土間からの湿気流入により高温な状態になりやすい家屋があることがわかった。一方、建物④（J）のように、相対湿度の累積頻度の条件が良好でない結果であったが、土間部の軸組木部の湿潤状態の発生を引き起こしていないケースもあり、住戸ごとの気密性、あるいは人の出入りなどによる換気性などの条件の影響も考えられる。今後、居住者のいる家屋での計測結果などとの比較も行いながら、空き家の維持管理条件を検討し、特に軸組の性能に大きな影響を与える土間付近木部の状態を整える手法についても検討を進めていく予定である。
