金沢市寺町台地における歴史的町並み保存地区の 防災計画に関する調査的研究

A survey on disaster prevention planning of historical town preservation district
Teramachi of Kanazawa city

大窪建史¹・池本敏和²・宮島昌克³・後藤正美⁴・村田 晶⁵・鈴木祥之⁶

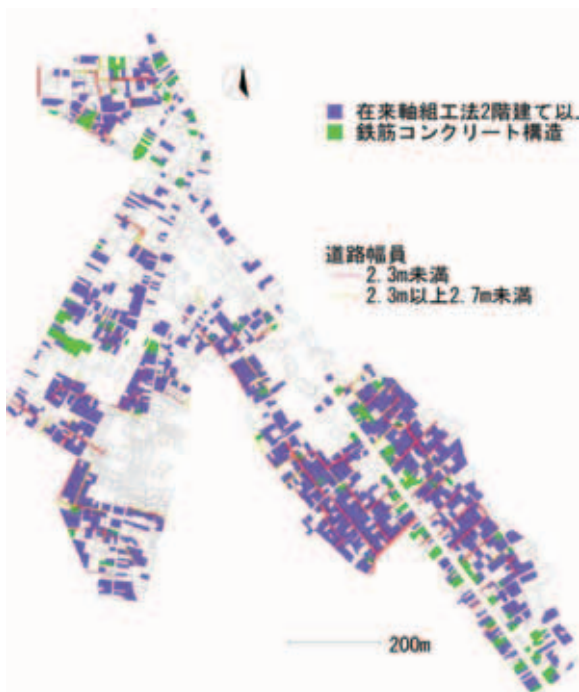
図3 在来軸組工法2階建てと幅員2.3m未満・2.3m以上2.7m未満の道路の分布

調査結果より、在来軸組工法 2 階建てが非常に多く、密集していることが明らかになったので、在来軸組工法 2 階建てと 2.3m 未満の道路幅員の関係について考察する。その両者を示した分布を図 3 に示す。在来軸組工法 2 階建てが密集している箇所に、2.3m 幅員の赤色で示した道路が隣接していることが明らかになった。2.3m 以下の幅員の道路は、緊急車両の通行不能な幅員とされている。もし、地震により、建物が道路側に倒壊してしまうと、道路閉塞をしてしまう可能性も高いといえる。道路閉塞が起これば、道路の幅員が狭いために、緊急車両が入ることが困難となり、住民の救助活動への遅延が容易に考えることができる。また、その密集している部分で火災が起きた場合も、緊急車両が到達するのが遅くなれば、木造家屋が密集していることから、延焼もさらに広がると考えられる。続いて、鉄筋コンクリート構造、鉄骨構造と道路幅員との関係を図 4 に示す。両者ともに、12m 以上の道路幅員に隣接していることが分かっ

これらのことから、地震災害や火災には本地区における昔ながらの街並みを残している箇所は、脆弱な状態にあるといえる。

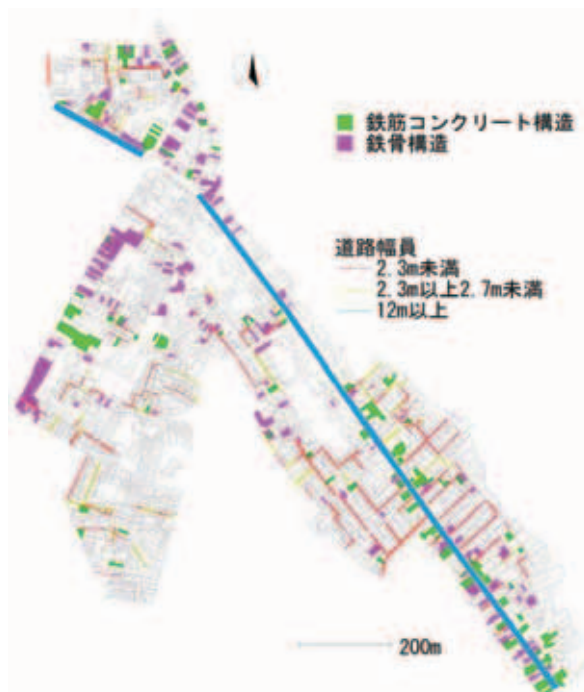
図4 鉄筋コンクリート構造・鉄骨構造と道路幅員の分布

た。さらに、両者ともに、密集していないので、道路閉塞や延焼の危険性も低いと考えられる。

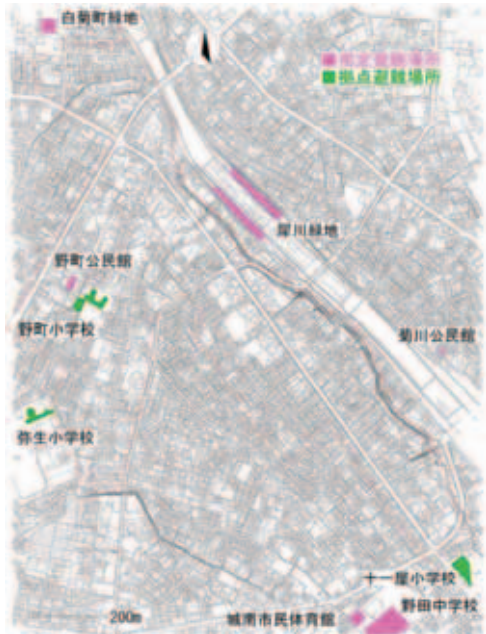
図5 避難所の位置

寺町台地における避難場所・避難所に関して、「金沢市公式ホームページ いいねっと金沢防災マップ」⁴⁾をもとに、避難場所等を図5に示した。ここで、ピンク色が指定避難場所、緑色が拠点避難場所を示している。また、線で囲んだ部分が調査範囲となっている。白菊町緑地の周りは植栽しており、一面に芝生が敷かれている。遊具も何もなく面積が広いので大人数が入ることができる。犀川緑地は、犀川の河川敷であり非常に面積が広いので、ここは避難場所としては有効に活用できると考えられる。ここで調査範囲を全体的に見ると、広範囲にわたって避難場所が少ないことがわかり、建物が密集している地区に避難箇所がないことが明らかになった。また、菊川公民館も川を挟んで向こう岸に位置しているため、ここまで避難するのは実際には困難であろうと考えられる。

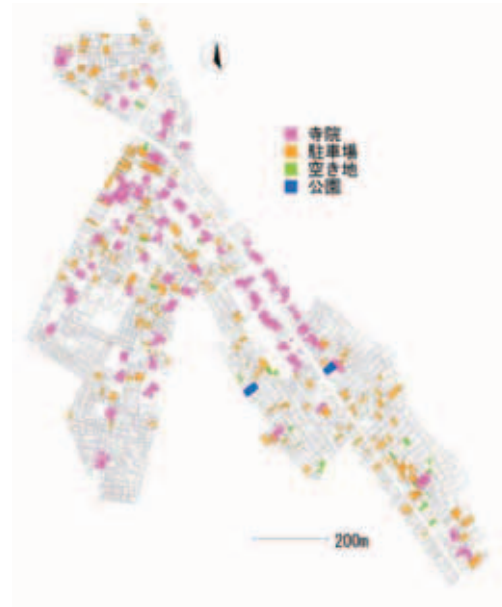
図6 オープンスペース全ての分布

地震時には、多くの住民が避難所へたどり着くことに時間を要し、困難になると予測できる。そこで、寺院・駐車場、空地等のオープンスペースの分布を地図上にプロットしたものを図6に示す。寺院は地区全体に散在している。これらの寺院の位置と避難所の位置を比較すると、避難所の位置より近い位置に寺院が存在していると言える。また、寺院の境内は先にも述べたが、駐車場や幼稚園として活用されるほど広い敷地を持っている。以上のことから地震が発生した際には、寺院の境内を一時的な避難所として有効活用できるのではないかと考えられる。

また、図5をみると駐車場は比較的多く、広範囲に分布している。比較的建物が密集している地区にも分布していることがわかる。公園は3箇所しかなく非常に少ない。さらに左側半分の地区に至っては全く存在していないということが分かった。寺院以外のオープンスペースの分布を見ると、全体的に散らばって存在しているのが分かる。さらに、寺院を合わせたオープンスペースの分布を見ると、オープンスペースの数は多く、一点に集中しているのではなく、均等に散らばっていることが分かった。これら存在する

オープンスペースは、火災が生じた際の延焼防止として有効に機能することが期待できる。特に木造家屋が密集している地区であるため、オープンスペースの存在は、地区の防災を考える上で非常に有効であるといえる。
