安東河回村の保存・管理における防災上の課題

Issues on Disaster Mitigation in Conservation and Management for Hahoe Village, Korea

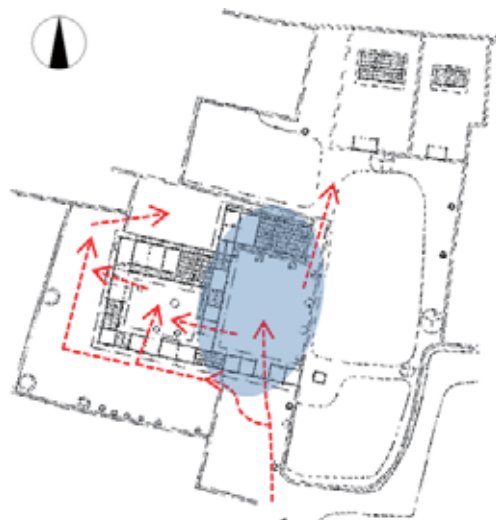
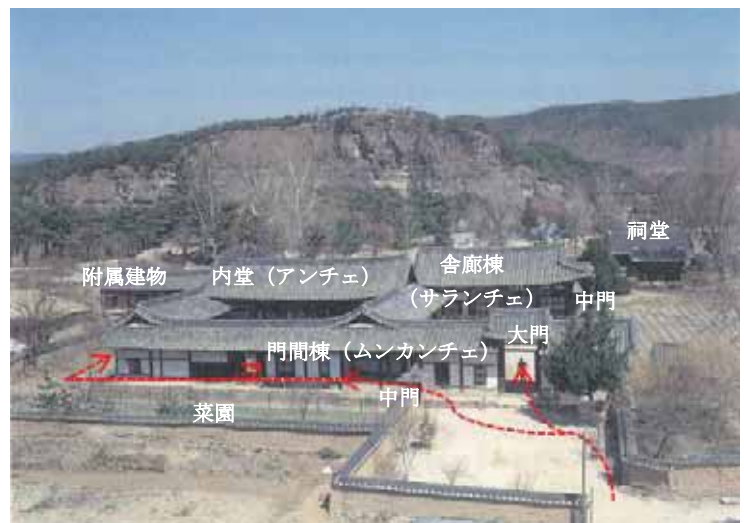
図2 養真堂の火災への備え：← 予想消防活動経路、● 観光客への公開領域
 (出典：(a)は参考文献6)、(b)は参考文献8)の上に必要な情報加筆)

養真堂には消火器17本と火災報知器などが設置されているが、火災報知器は竈などの焚口周辺と部屋の中に設置されており、消火器も表の焚口周辺、床の上下などの見えやすい所に集中して配置されている。養真堂は大宗宅であるため、日常における炊事や暖房用のオンドル使用のための焚火以外にも、歴代祖先に対して年中20回以上の祭祀が行われるため、火災報知器が煙などによる誤作動を起こしやすい。また、居住者の証言によると、障子戸を閉めて内堂の部屋に在室している際には火災報知器の音が聞こえない場合もあるという。

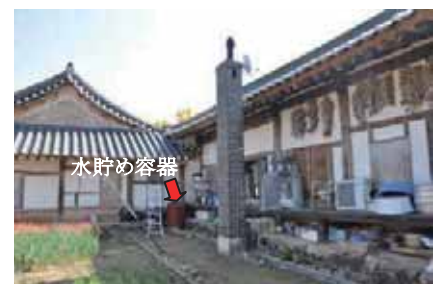
図3 養真堂の内堂の裏庭

現地調査による養真堂の防災面における弱点を挙げると、図3のように建物や垣で囲まれ人の目が届きにくい内堂の裏庭などで火災が発生した際には初期対応が遅れるおそれがある。河回村保存会の柳晉漢会長の話によると、この集落で農業が盛んな時期にはこのような裏庭などに作業用・防災用としてバケツや大きな容器に水を貯めておく習慣があったそうであるが、農業を営む世帯が減り、上水道が整備されるにつれ、日常において水を貯めておく習慣が残っている家は殆どないという。養真堂では、菜園の水やりのために水を貯めておく容器が

備えられていたため、初期の火災には消火用水として活用することも考えられる。

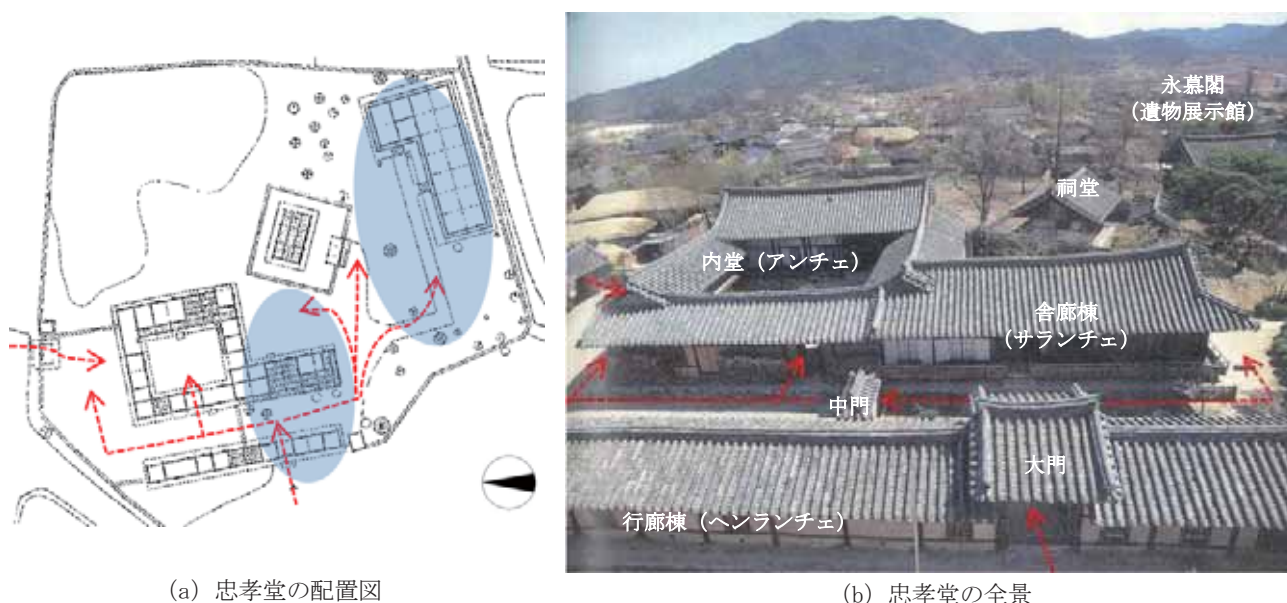
図4 忠孝堂の火災への備え：← 予想消防活動経路、● 観光客への公開領域
（出典：(a) は参考文献6）、(b) は参考文献8）の上に必要情報加筆）

忠孝堂は集落の中央を通る主道路からはアクセスしやすく、大門の前に広場を構えているため（図1参照）、河回村の消防訓練も毎回ここで実施されている。忠孝堂が街路へ繋がる門は図4のように西側と北側の2カ所に設けられており、主な出入口は西側の大門である。観光客には舎廊棟と永慕閣（遺物展示館）のみが公開されており、内堂と祠堂は養真堂と同様に非公開区域である。

内堂へのアクセスは養真堂と同様に厳重で、大門から入って左側にある中門を通らなければならない。ところが、祠堂は養真堂のそれよりも舎廊棟（サランチェ）に近く位置しており、植栽を除いては垣などの障害物はない。ただし、祠堂と永慕閣の間に松木（万枝松）が植えられており、大規模火災になる恐れがある。永慕閣は1970年代に建立された瓦葺きの鉄筋コンクリート造の建物で、韓国の伝統的な木造建築を模した建物である。

忠孝堂には消火器10本と火災報知器などが設置されているが、居住者が80代の高齢者であることを考えると、居住者による初期消火などは期待できないのが現状である。この住宅にも養真堂と同様、安東市が雇用した文化財防災担当の警備員が同体制で常駐しているが、その役割は公開領域の管理のみにとどまっている。

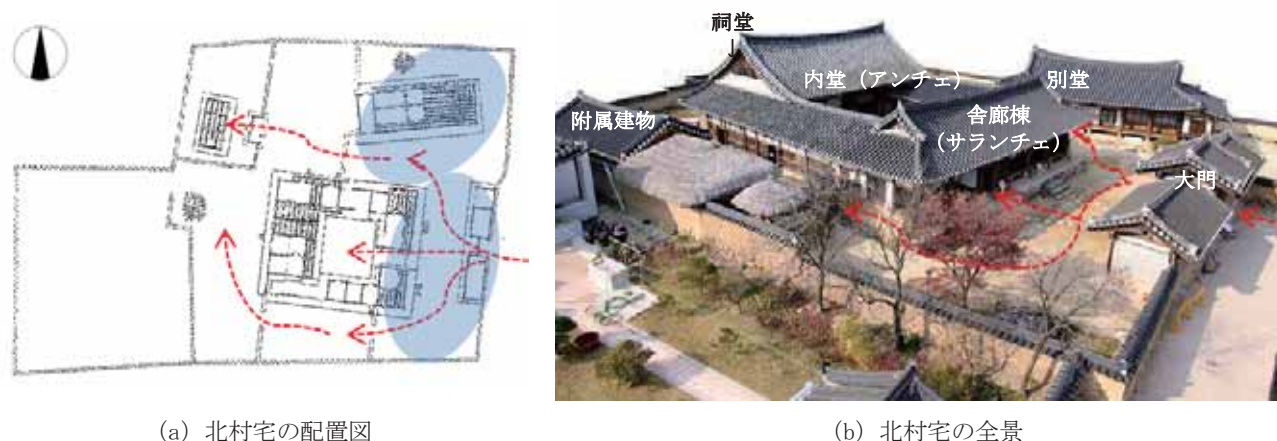
図5 北村宅の火災への備え： ← 予想消防活動経路、● 観光客への公開領域
 (出典：(a)は参考文献6)、(b)は参考文献9)の上に必要情報加筆)

北村宅は街路に面した門は大門1カ所しかないが（図5）、集落の中心部の主道路から河沿いの道路に向けて北側に繋がる街路に面しており、消防アクセスは良い環境であると言える（図1）。また、北村宅の大門前には屋外消火栓が設置されているだけでなく（図1）、消火器は14本が備えられている。なお、養真堂や忠孝堂に比べ、周辺の木造家屋密集度は低い（図1）。

北村宅は文化財建造物であると同時に、現在、宿泊施設としても使用されている。かつては、図5 (a) のように大門から舎廊棟、別堂に至る動線を観光客に公開していたが、現在は所有者の決断で非公開家屋となった。非公開の理由について所有者に聞き取り調査を行った結果、観光客による文化財被害から文化財を守る管理人員の不足を挙げられ、代表的な文化財被害としては土足で床の上にかかることと、団体観光客などの訪問による庭の砂埃の後始末の混乱が挙げられた。この家屋は居住者の住まいよりも宿泊施設としての機能を果たしているため、かつての生活の様子を窺える展示施設としての役割も果たすよう管理されている。居住者・管理人の火の用心も徹底しており、庭から部屋・物置に至るまで日頃の整理整頓を心掛け、人がオンドルや竈の焚口から離れる際には必ず鉄製の蓋を閉めるか、焚口の前に板材の蓋を被せ、板材が前倒れしないよう角材などを斜めにかけて押えている（図6）。

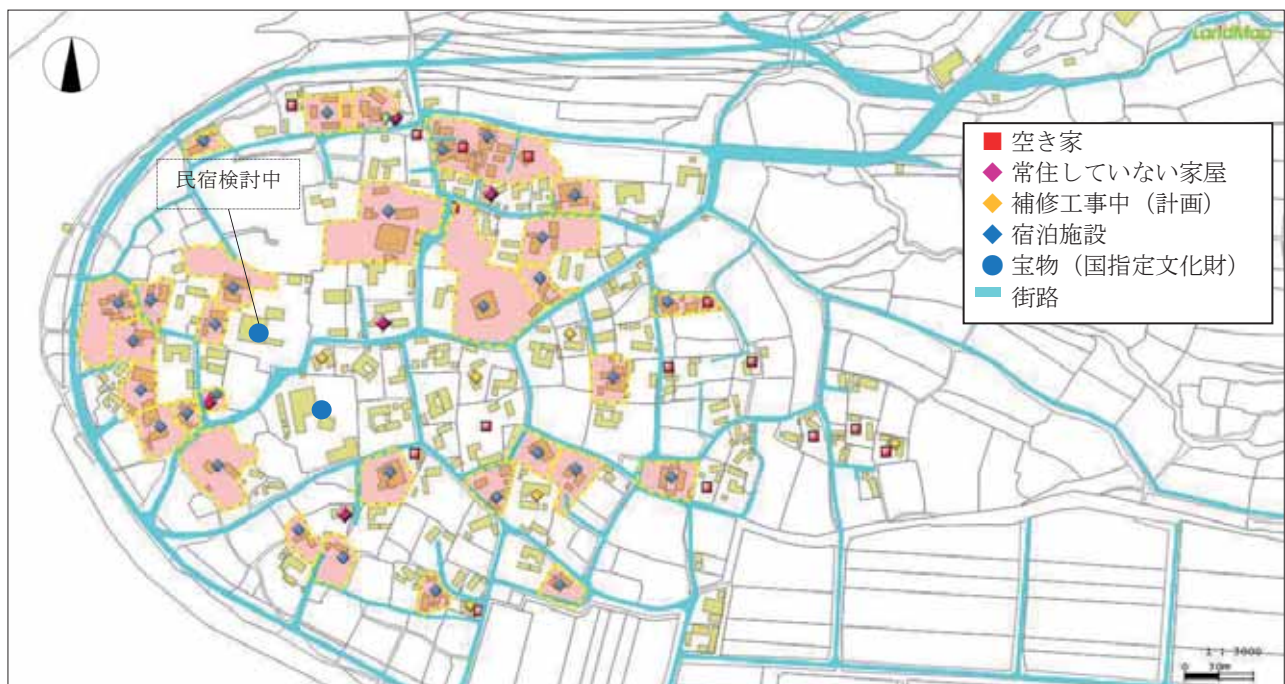
図7 河回村における空き家と宿泊施設などの配置（2011年10月現在）

河回村の保存と防火問題を考える上で、高齢者の独り暮らしの世帯が増えているのも問題であるが、管理不備の家屋があるのも問題として指摘できる。今回の調査によると、空き家は15件で、常住していない家屋は5件である（図7）。その他、補修中の家屋も6件あった。空き家は2001年の報告書¹⁰⁾では22件として報告されているので、河回村の整備を通じて空き家は減ってきたと言えるが、全く整備が進んでいない家屋は村の景観にも悪影響を及ぼすし、廃家になっているところは放火の危険地帯でもあるため、それらの管理及び活用計画が必要である（図8）。特に、図8 (c) のように大門も特になく、庭は雑草が茂っており、人の出入りが自由な空家の対策を急ぐ必要がある。

近年はボイラーや電気マットなどの普及により住民がオンドルを使用することは減ってきたが、宿泊施設では10月から3月にかけてオンドルの使用が増えている。特に、週5日勤務体制に変わってから市民のレジャー活動が増えただけでなく、子供連れの伝統文化体験活動などが急増してきたのもその理由の一つである。宿泊施設を営んでいる家屋は、31件である（図7）。

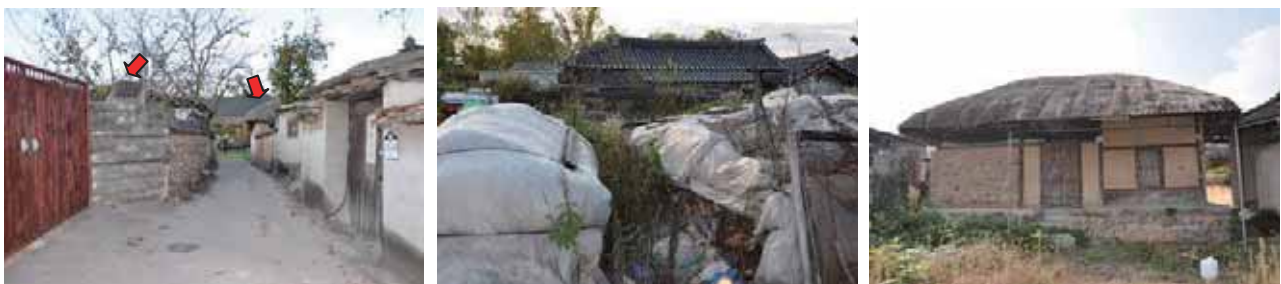
図8 河回村における空き家の保存管理状況（2011年10月現在）

(a) 整備されていない空き家

(b) 空き家の敷地内の風景

(c) 庭への出入りが自由な空き家

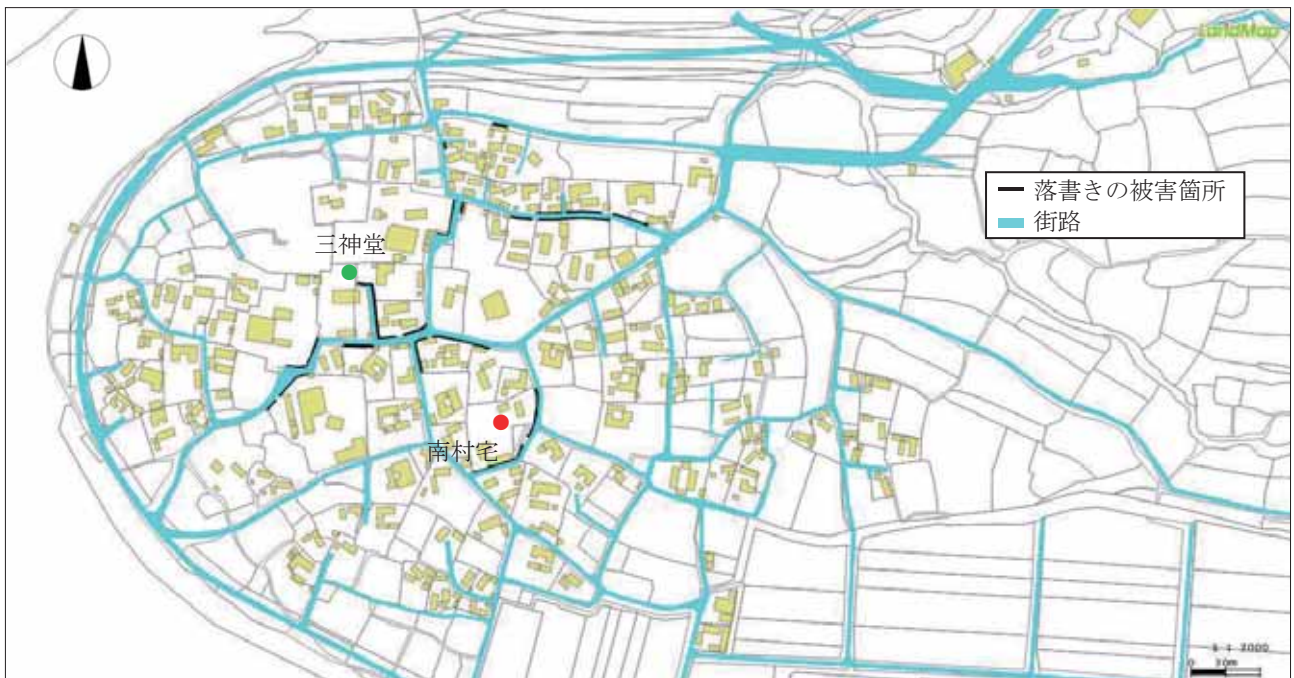
図9 河回村における落書きの被害箇所（2011年10月現在）

図9は落書きによる被害箇所を図示したものである。被害が甚だしい箇所は、観光客が主に通る街路で、主道路の両側に連なる土塀と、主道路から三神堂（この集落を守る聖なる巨木）に入る道の土塀、主道路の北側の街路に連なる木造密集家屋群の土塀や建物の土壁、南村宅周辺の土塀などである。図10は河回村の落書き被害箇所のうち、被害が甚だしい事例である。また、図11は落書きの被害が多い街路のうち、被害の有無箇所をを比較したものである。図11の左図のように、同じ街路でも土石塀には落書きがないが、土塀に落書きが集中している。また、図11の右図のように、土塀や土壁であっても排水溝などによる道路から塀・壁が隔てられている場合は被害がなかった。落書きは現在は軽微な災害に見えるかも知れないが、ハインリッヒの法則を考えると、落書きをそのまま放置せず早急に修復することが賢明である。今後、落書きの被害がある箇所はもちろん、落書きがない場所も管理していくこと、すなわち、日常的に起こるヒヤリ・ハットを一つずつ減らしていくことが将来の大災害を予防することに繋がると考える。

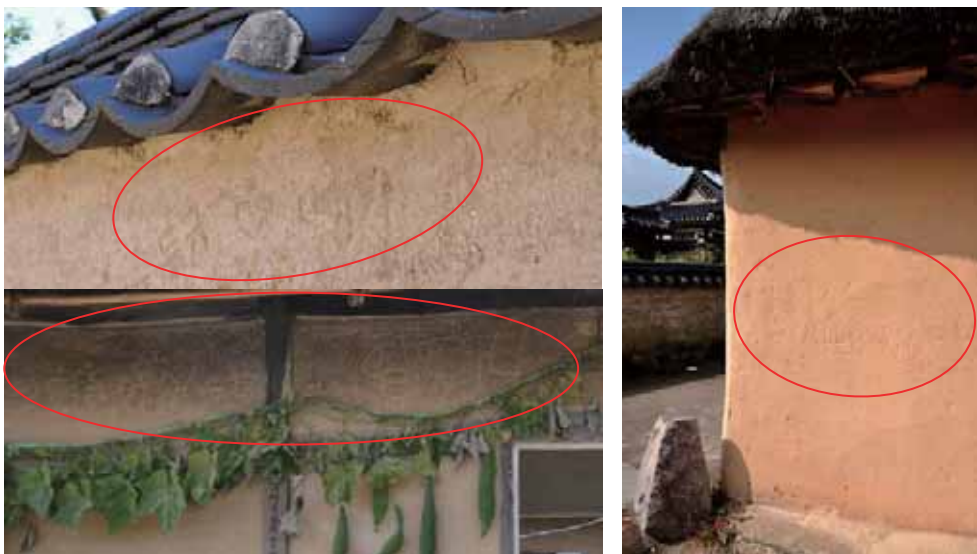
図10 落書きの被害事例（2011年10月現在）

- 左上：土塀の被害における落書き
- 左下：土壁上の落書き
- 右：街路に隣接した家屋における敷地内の落書き
