## 丹後加悦重伝建地区における防火意匠の現状調査

A survey on present condition of fire prevention design in Kaya District, Tango Kyoto

In this paper, the present condition of fire prevention design of timber buildings in the Kaya district, which is registered as a traditional architectures preservation district, is clarified based on field survey, and a guideline for prevention of fire damage is proposed. Fire prevention design is here defined as ingenuity for fire prevention that has changed to a scenery motif with changing times. In the Kaya district, we can find fire prevention design on the external walls. However, some of the eaves and wooden fixtures are vulnerable to fire. Based on the difference of fire prevention performance between five local community units, suitable modification for each unit are proposed.

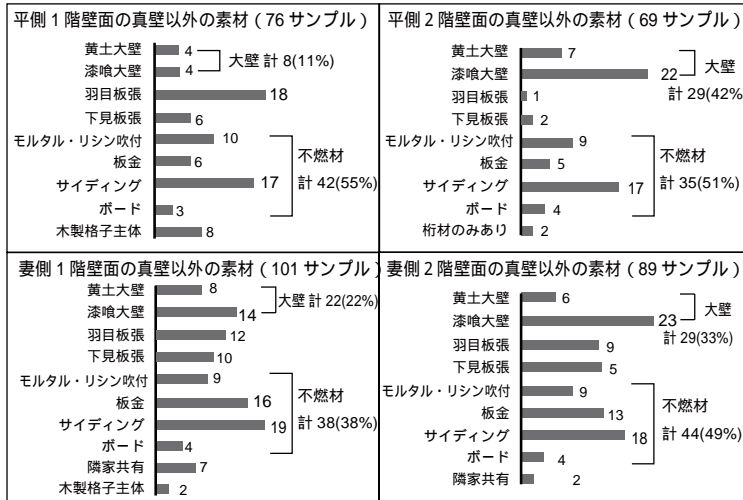
図4 防火的素材の内訳

平側壁面では1,2階とも真壁となっているものは4割程度であり(図3のイ部)、妻側壁面でも同様に2割程度となっている(図3のロ部)。また、平側壁面では1,2階とも防火的素材であるものは6割程度であり(図3のハ部)、妻側壁面では7割以上となっている(図3のニ部)。平・妻側壁面における防火的素材の内訳は次頁図4に示す通り、黄土・漆喰大壁の割合が1割から4割であるのに対して、モルタル・リシン・サイディング等の不燃材が全ての壁面で最も多くの割合を占めている。さらに加悦5町内区分では、5地区それぞれで特徴的な壁材は異なっており、本章(4)節にて詳述する。なお妻壁面については北西面、南東面で用いられる素材がそれぞれ異なる状況(以下【東西食い違い】と呼称)が確認された(3章(1)節にて後述)。

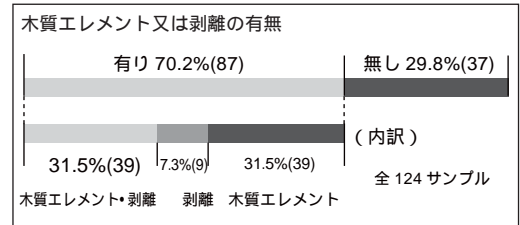
図5 木質エレメント又は剥離の有無

木製建具，木製格子，雨戸・戸袋，木製窓庇，エンガキの5要素（木質エレメント）を持つものは全体の6割にのぼる（図3のホ部）。外壁・屋根・瓦などに剥離が見られるものは4割程度あった（図3のへ部）。また、図5に示す通り木質エレメント又は剥離の少なくとも一方を持つものは7割に達しており、木質エレメントと剥離を双方もつものは3割程度となっている。木質エレメントの内訳としては図6に示すとおり木製建具が多い。

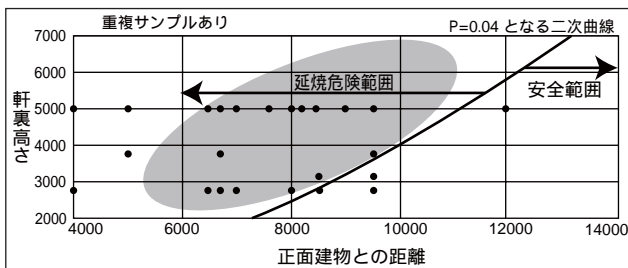
図7 軒裏木部露出の延焼安全性判定

街道側軒裏の素材については塗込が27/124(21%)に対して、木部露出のサンプルが85/124(69%)を占めていた（図3のト部）。木部露出の防火上の是非については、有松研究と同様に、当該意匠の軒裏木部露出85サンプルの内ちりめん街道に面する79サンプルについて浜田稔の実大火災実験の研究結果<sup>文5)</sup>を用いて延焼安全性を判定した。その結果を図7に示す<sup>注9)</sup>。これを見ると、当該意匠のうち75件が危険範囲、4件のみが安全範囲であることがわかる。また図8に示す通り、当該意匠と建造年代との因果関係は見られなかった。軒裏の伝統形式については出桁造りが17/124(14%)であり、セガイ造り<sup>注10)</sup>は3/124(2%)と併せても20サンプル(2割)にとどまっており、その内17サンプルが平・妻側共に木部露出であった。

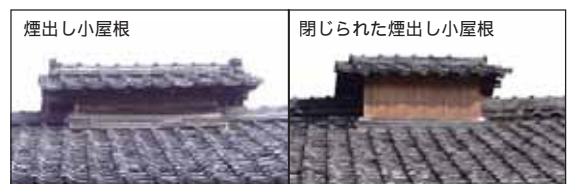
図9 防火対策のある煙出し小屋根

煙出し小屋根は5/124(4%)であり、防火対策のため火の粉が入らないよう閉じられているものは3/5(60%)で半数以上であった（図9）。1階格子窓の床上高さについては3章(2)節にて後述する。

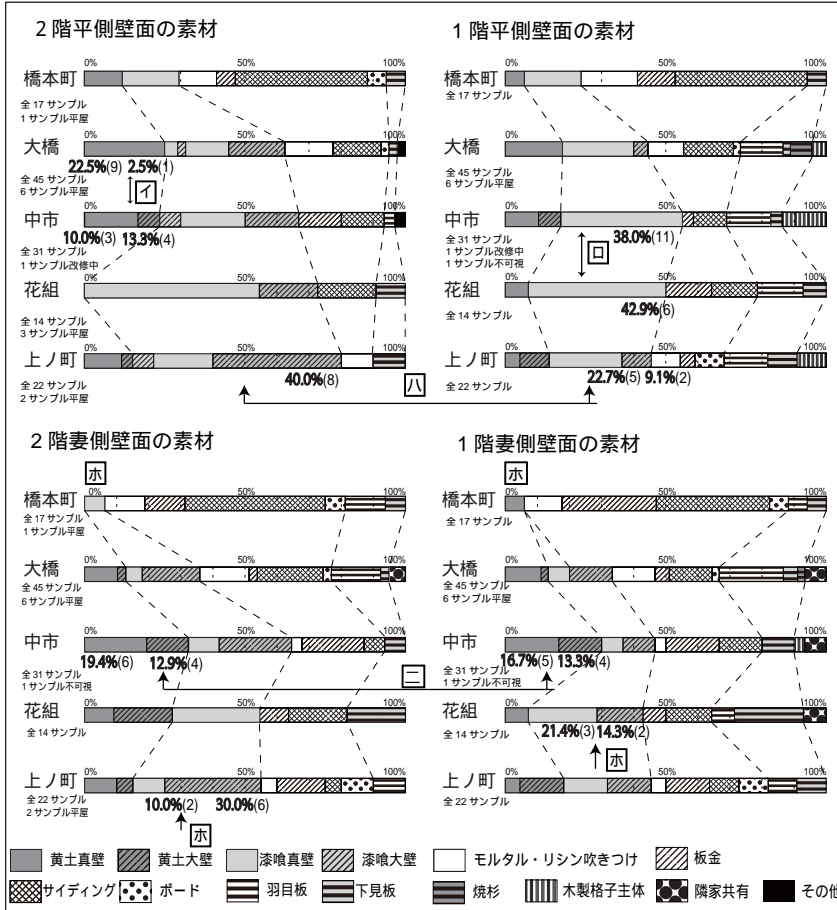
図10 町内区分における壁面の意匠的特徴の違い

前述（図1）の通り、加悦は町内区分として橋本町・大橋・中市・花組・上ノ町の5町内に区分出来るが、各地区で意匠的特徴を細かく集計した結果を次頁図10・11に示した。平壁においては、大橋・中市両町内において他に比して黄土系壁面の割合が高く（イ部）、中市・花組において漆喰系壁面の割合が高い（ロ部）。また上ノ町に関しては2階壁面を漆喰系とすることが特徴として見てとれる（ハ部）。妻壁においては1・2階の両壁面とも中

市で比較的高い割合で黄土が用いられていることが指摘できる（ニ部）。2階妻壁面については上ノ町が、1階妻壁面においては、花組が他に比して漆喰系で仕上げられていることが指摘できる（ホ部）。平側軒裏・妻側軒裏に関してはともに橋本町以外の4区において漆喰塗り込めの処理が認められた（へ部）。特に上ノ町においては平側、妻側ともに40%程度が漆喰塗り込めとなり、当エリアの特徴として特記できる（ト部）。

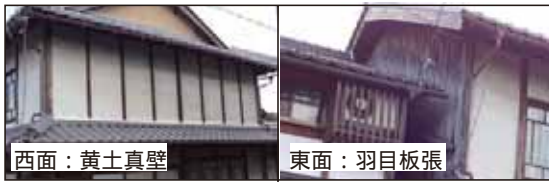
図14 東西食い違い

次頁図14に示すような妻面に【東西食い違い】パターンを有する11サンプルについて、その素材と、加悦の風向きの関係を分析した結果を次頁図15に示した。有松研究では風上側である北西面に湿式工法がと

られるなど防火意識との関係が指摘されている。これに対して加悦では冬季に西・北西の風が吹くことがわかるが<sup>注11)</sup> 防火意匠でない「漆喰真壁・黄土真壁」(図16)のサンプル数は北西面で3サンプル、南東面で4サンプルとほぼ同数であり有松に見られたような防火対策を考慮した顕著な関係は見られなかった。

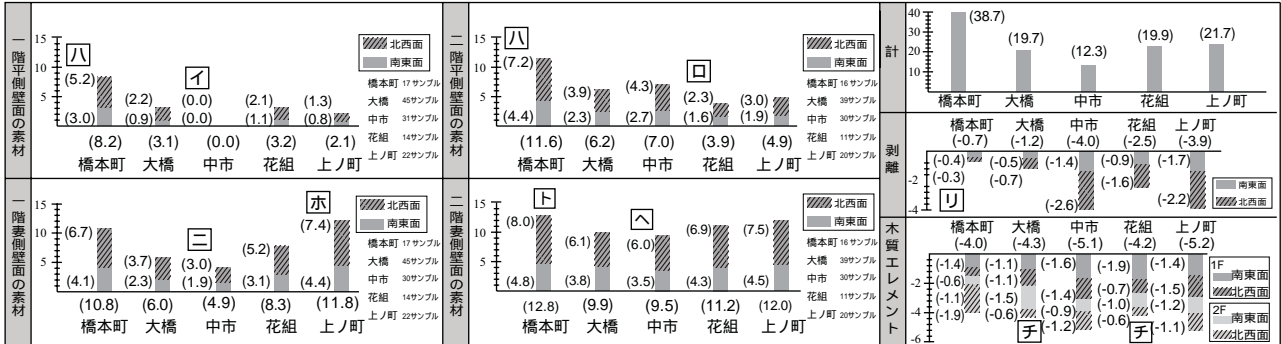
図 17 防耐火性能の評価一覧

各町内区分において防火特性が異なることが次頁図17で分かる。平側壁面において、1階は中市が北西・南東側両壁面共に低く(イ部)、2階では花組が北西・南東側両壁面共に低い(ロ部)。橋本町は、1,2階・北西・南東共に高いことが指摘できる(ハ部)。妻側壁面においては、1階は中市が北西・南東側両壁面共に低く(ニ部)、上ノ町が北西・南東側両壁面共に高い(ホ部)。2階では中市が北西・南東側両壁面共に低く(ハ部)、橋本町が北西・南東側両壁面共に高い(ト部)ことが特徴として特記できる。さらに、木質エレメントの有無では中市・上ノ町が低く(チ部)、剥離の有無では橋本町が高いことがわかる(リ部)。

以上より各地区毎の特徴を列挙すると、橋本町【壁面の点数が高く、木質エレメントと剥離の数が少ない為、相対的には最も防・耐火性能が高いと考えられる】、大橋【木質エレメントと剥離の数は少ないが、平側妻側両壁面の点数が低いため、総合すると5サンプル中4位となっている】、中市【平妻壁面ともに、1階壁面の点数が低く、木質エレメントも多く、剥離も多数ある為、相対的には最も防・耐火性能が低いと考えられる】、花組【木質エレメントは少ないが、2階平側壁面の点数が低く、総合すると5サンプル中3

位となっている】、上ノ町【平2側壁面の点数が1, 2階共に低いが妻側壁面は1, 2階共に高く、木質エレメント・剥離の数が多い】、といえる。

以上の結果を踏まえると、橋本町は2階木質エレメント、大橋は妻側の1, 2階壁面の素材・2階南東面の木質エレメント、中市は平・妻側の1階壁面の素材・1階木質エレメント・北西面の剥離、花組は1, 2階の平側壁面、上ノ町は1, 2階の平側壁面の素材・1, 2階の木質エレメント・北西面の剥離については防災性能の改善を検討する必要があると考えられる。
