「伏見宇治川筋絵図」(天保期)による宇治川の破堤と被害状況

植村 善博*・鈴木 康久**・片山 正彦***

Bank Breaks and Damage Conditions caused by Flood of the Uji River based on River Maps of Fushimi- Ujigawasuji in Tenpo-Period,Edo Era

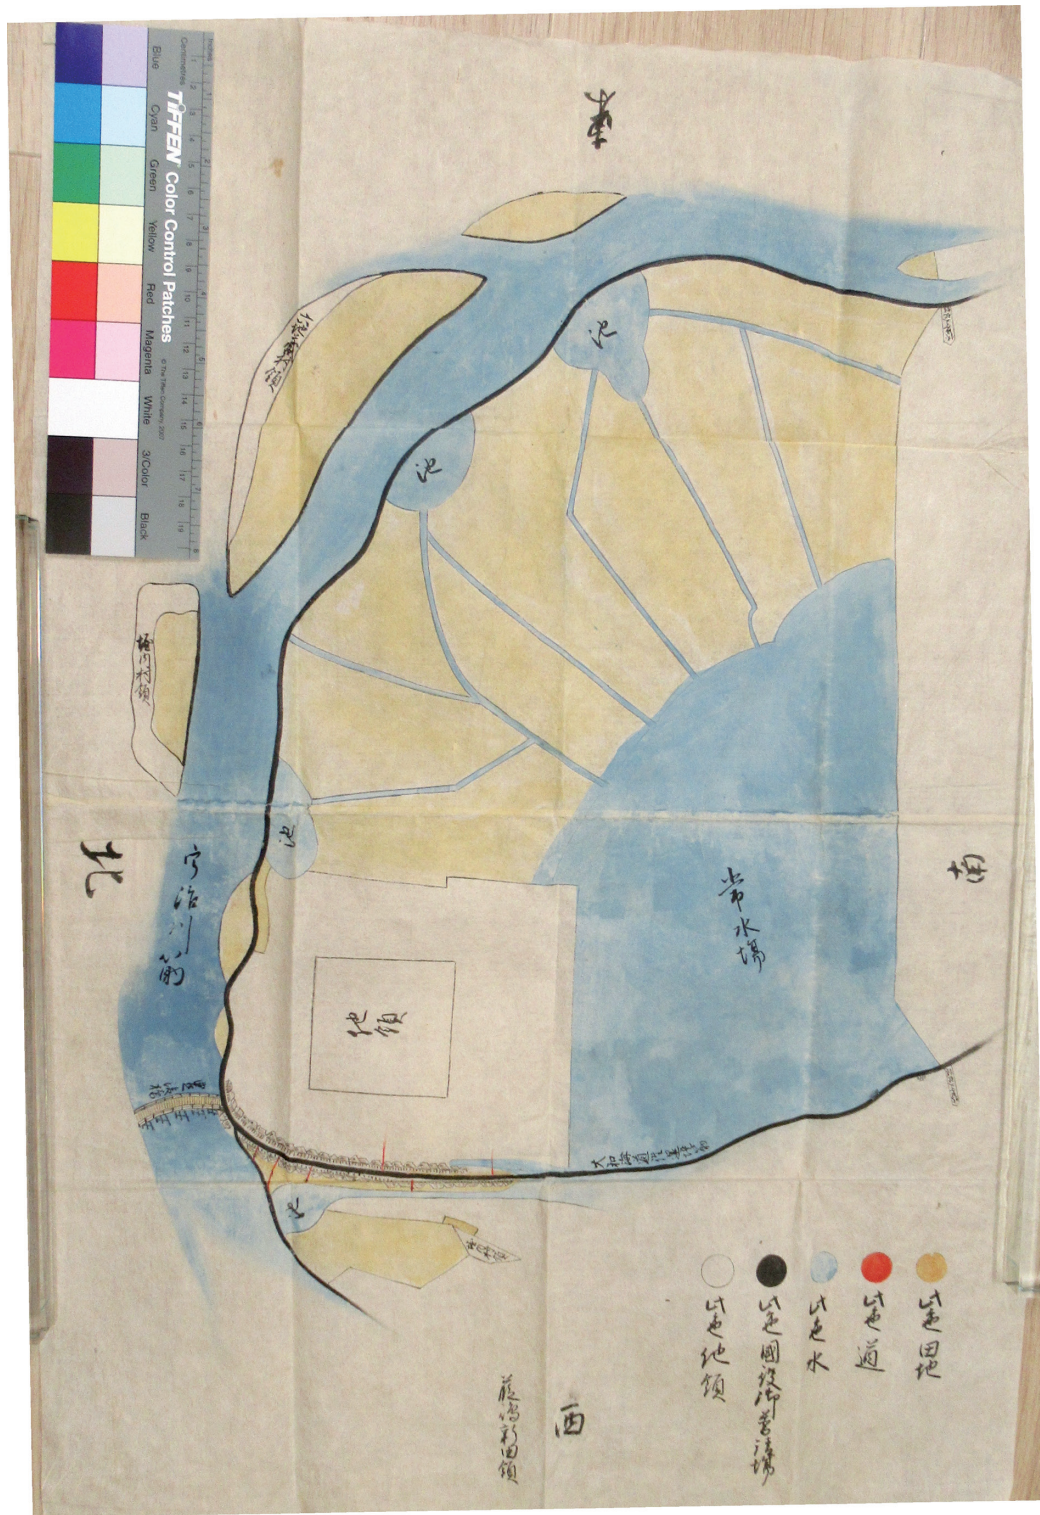
第3図 「伏見宇治川筋絵図」のII図
(京都産業大学図書館所蔵)

絵図中央に横島・小倉両堤に囲まれた向島村の田地が黄色で示され、横島堤下に3つの池が存在する。これら堤内池沼は方向性をもつことから破堤に伴う押堀と推定される。池から水路が直線状に南西にのび5本が常水場へ達する。また、堤下から発する水路もあり、宇治川からの伏流水によって涵養されていると推定される。横島堤は完全に連続した状況を示しており、破堤前の状況を示すものであろう。常水場は小倉堤により巨椋池から切り離された池の一部である。また、宇治川筋に中島が描かれ、中央のものは六地藏村領、西側のものは堀内村領と接する状況を示す。

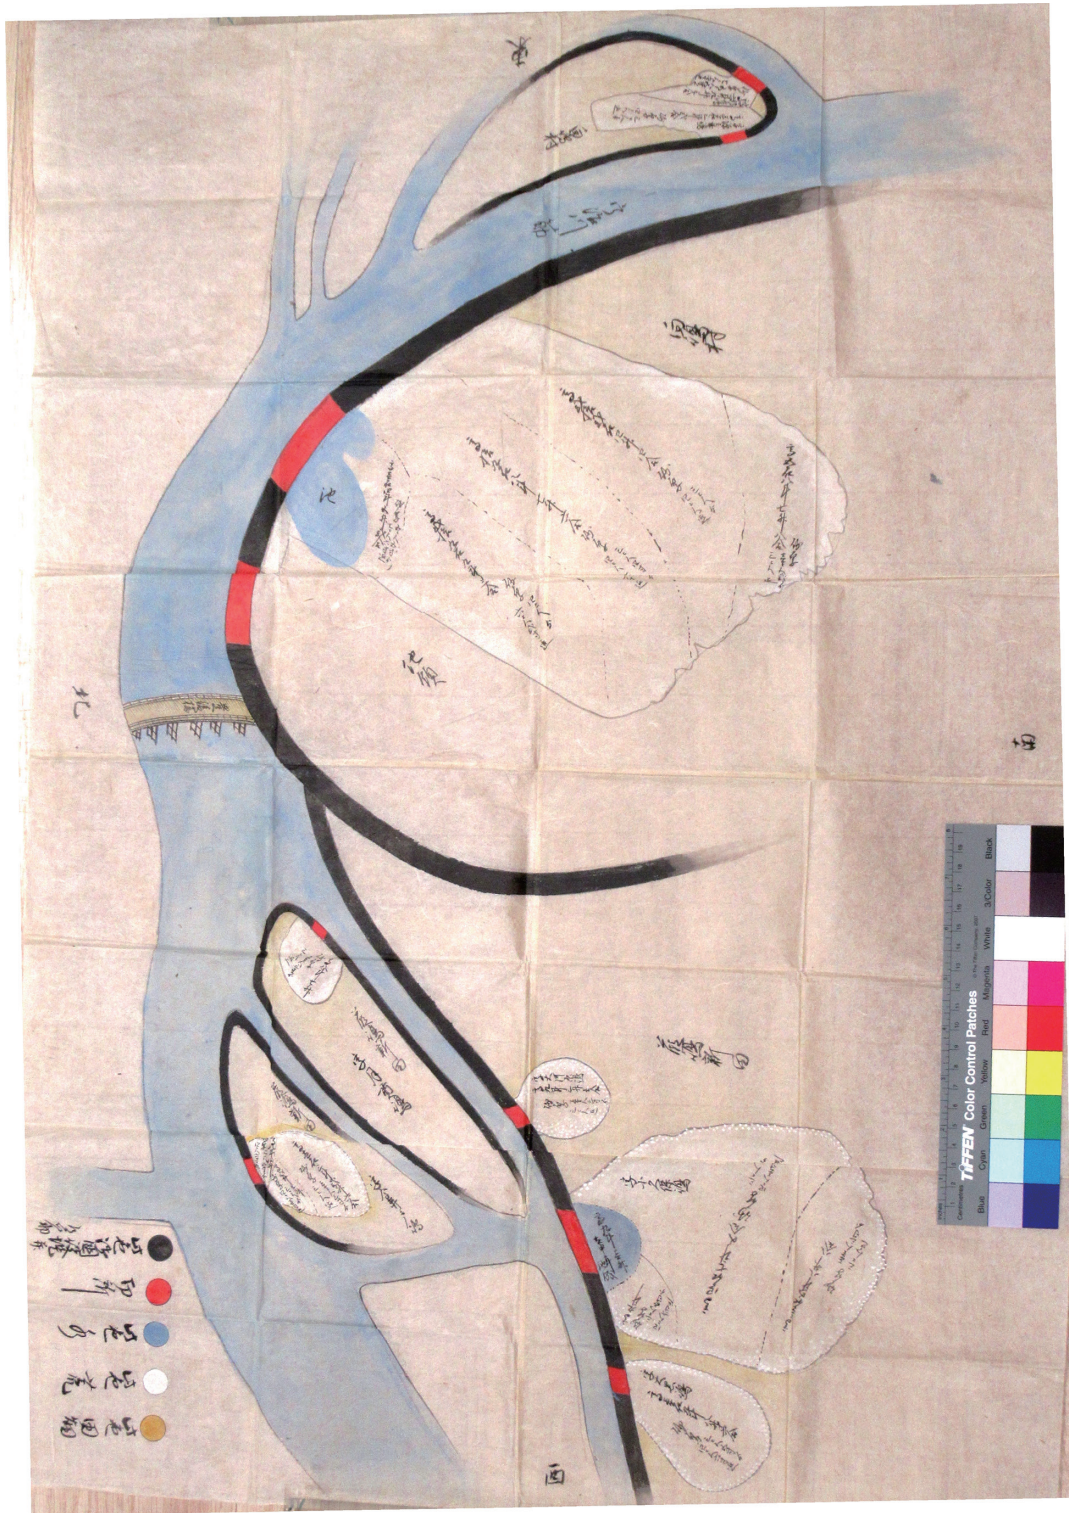
第4図 「伏見宇治川筋絵図」のⅢ図
(京都産業大学図書館所蔵)

Ⅲ図はヨコ 80 cm・タテ 55.5 cm、豊後橋を中央において宇治川を大きく描き、左岸の榎島堤、小倉堤、葭島堤を黒色で太く示す。川筋の中島を描き、上流のものは源兵衛島、下流のものは月貫島と金井戸島である。これらの中島の堤防はいずれも下流側で中断しており馬蹄形を示す。堤防の切所を赤色で示す点が注目される。本図をもとに作製された第6図によると切所は榎島堤にAとDの2カ所、源兵衛島にB、Cの2カ所、葭島堤にE、F、Gの3カ所、月貫島のHと金井戸島のI、計9カ所が示される。切所の堤内側に白色で荒の範囲を示す。なお、AとFの切所には池が描かれ、前者は「池」、後者には「去申年池成」と記す。白色部は砂入により潰地となった年貢地の範囲を示すもので、それらを細分し荒高と砂厚が記載される。砂厚は尺寸単位で示され、堆積土砂の層厚を実測した値と推定される。ただし、Dの切所は他領のためこれらの記載を欠く。第1表にA～Iの荒高と砂厚を示す。以下、切所ごとに内容のみてみよう。切所Aによる荒は5区分され、④は29石9斗3合と最大を示す。Aにおける荒高の合計は79石1斗5升3合である。切所Bは字源兵衛島で1石3斗2合、切所Cの字傳道島は6斗9升3合と記す。下流の葭島堤では3カ所の切所が生じた。字小久保島のFが最大で押堀が形成されている。これは4区分され荒高の合計は8石1斗3合となる。Eの字大河原島は9斗3升1合およびG

の字大黒島は1石9斗8升6合と記す。また、字月貫島のHで8斗7升、字金井戸島のIは3区分され合計は2石4斗4升6合である。

一方、砂厚は破堤により農地上に堆積した石砂の厚さを示し、最小1尺2寸から最大7尺6寸までの値が記される(第6図・第1表)。AおよびCで最も厚く5尺5寸～7尺6寸に達する。つぎに、榎島堤のAでは堤防直下の押堀に接する⑤は5尺5寸～7尺6寸と砂厚は最大値を示し、南方へ離れるにしたがって徐々に薄くなり、最南部の①では1尺2寸～3尺と半分以下に減少する。葭島堤のFでも同じ傾向がみられ、池の西に接する⑩で3尺5寸～4尺6寸で南方の⑫では1尺3寸～3尺に減じている。金井戸島のIでは⑬の3尺5寸～4尺6寸から南端の⑭で1尺3寸～3尺に減じる。

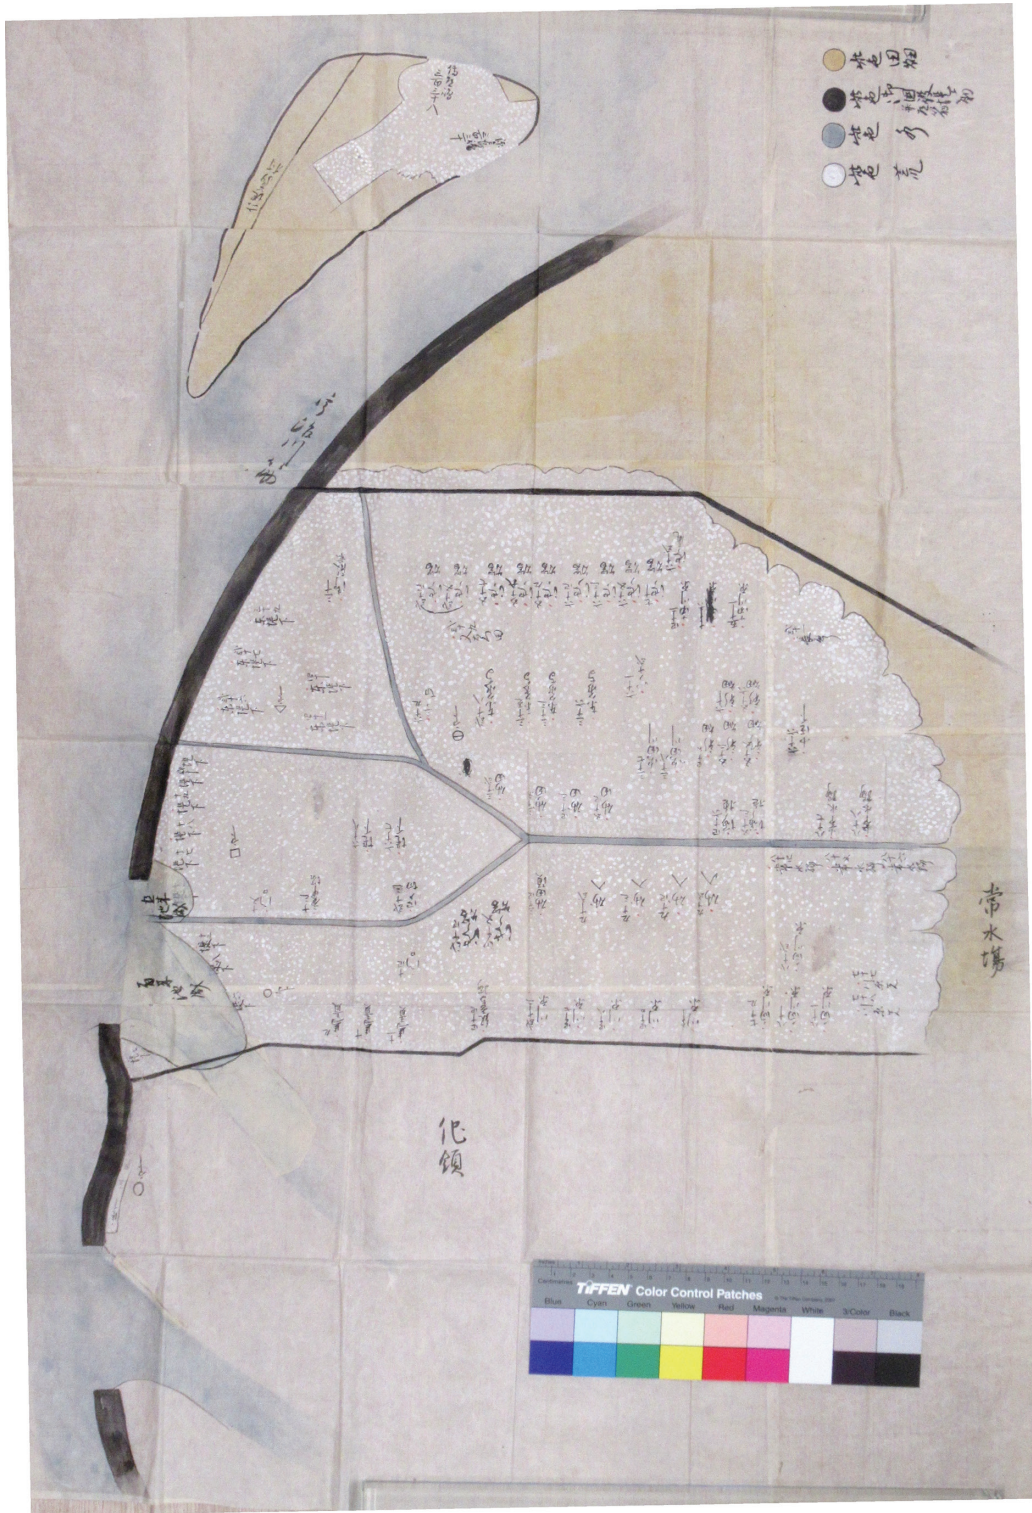
第5図 「伏見宇治川筋絵図」のIV図
 (京都産業大学図書館所蔵)

Ⅳ図はヨコ 80 cm・タテ 53.5 cm。宇治川左岸の榎島堤を大きく描き、堤内の向島村領および源兵衛島の切所と荒の範囲を白色で示す。榎島堤の切所Aの荒を詳細に示し、小字名と地番を記す。第7図に源兵衛島を除いた向島村領の小字名を示す。まず、榎島堤が2カ所で破堤しており、下流側のDは他領であって詳細は記されない。切所Aには連続した2つの池が描かれ、両者に「有来池成」と記す。南方へ広がる荒は4区分されており、境界は水路に一致する。そして、各区の中央に○△

□などの記号と印が記される。また、他領の堤下にも細長い土地があり○印を記し、向島村領地であることを示す。つぎに小字名に注目すると、三ノ切、四ノ切、川原、向川原、川原先、南川原、砂田、砂入などの名称が特徴的である。また、横島堤直近の字名は堤下で統一されている。一方、池ノ端、池ノ尻は低湿地環境を暗示する。南端の常水縁りは荒が常水場(水域)にまで達したことを示す。東泉寺は現在の町名として、庚申塚は庚申町として現存する。観音寺縁や御殿前はかつて存在した建物の痕跡かもしれない。以上の記述をもとに破堤の位置および荒の範囲を地形図に復元したのが第8図である。

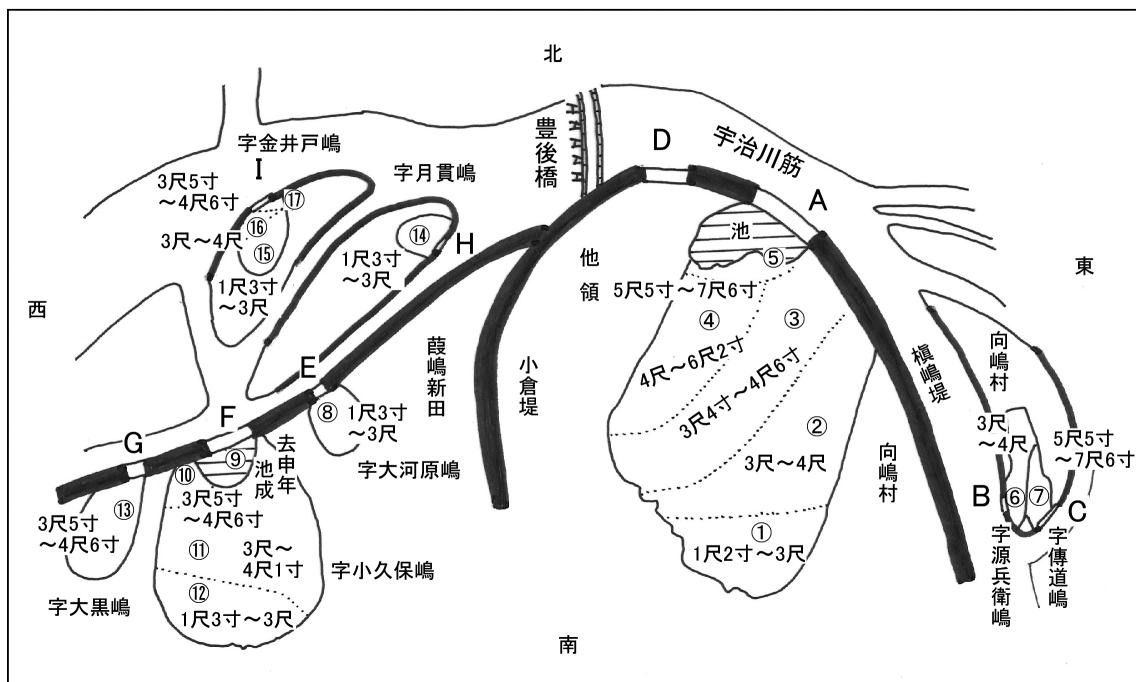
第6図 向島村付近の破堤(A～I)と堆積土砂の厚さ(Ⅲ図より編集)

第6図は本洪水により檜島堤や葭島堤などに生じた9ヵ所の破堤と砂入荒を示す。最大の被災は向島村のAであり、破堤地点からはほぼ南に向かって広がり常水場で

終わっている。この荒高は合計79石1斗5升3合に達する。葭島新田ではFの字小久保島で荒高8石1斗3合である。結局、向島村で荒高81石1斗4升8合、葭島新田で荒高13石4斗5合となり、被害合計は95石4斗8升4合に達した。一方、堆積した石砂の層厚が計測されたのは、起返しに要する日数や労力の推算に必要なためと推定される。砂厚の値に注目すると最大7尺6寸(約2.3 m)から最小1尺2寸(約0.4 m)までの値が記されている。砂厚は豊後橋より上流部が下流部より大きい傾向を示す。また、押堀に接する地区で最大値を示し、そこから隔たるにつれて砂厚が徐々に薄くなっていく。最も厚い堆積はAおよびCの5尺5寸~7尺6寸で、約1.7 m~2.3 mにも達する。これは当時の宇治川の運搬土砂量が現在よりはるかに多量であったことの証となる。第6図に示された詳細な砂厚は近世末における河川水利状況や破堤砂入の実態を示す貴重な値であり、宇治川や木津川の近世絵図でこれほど詳細に砂厚を記したものは知られていない。

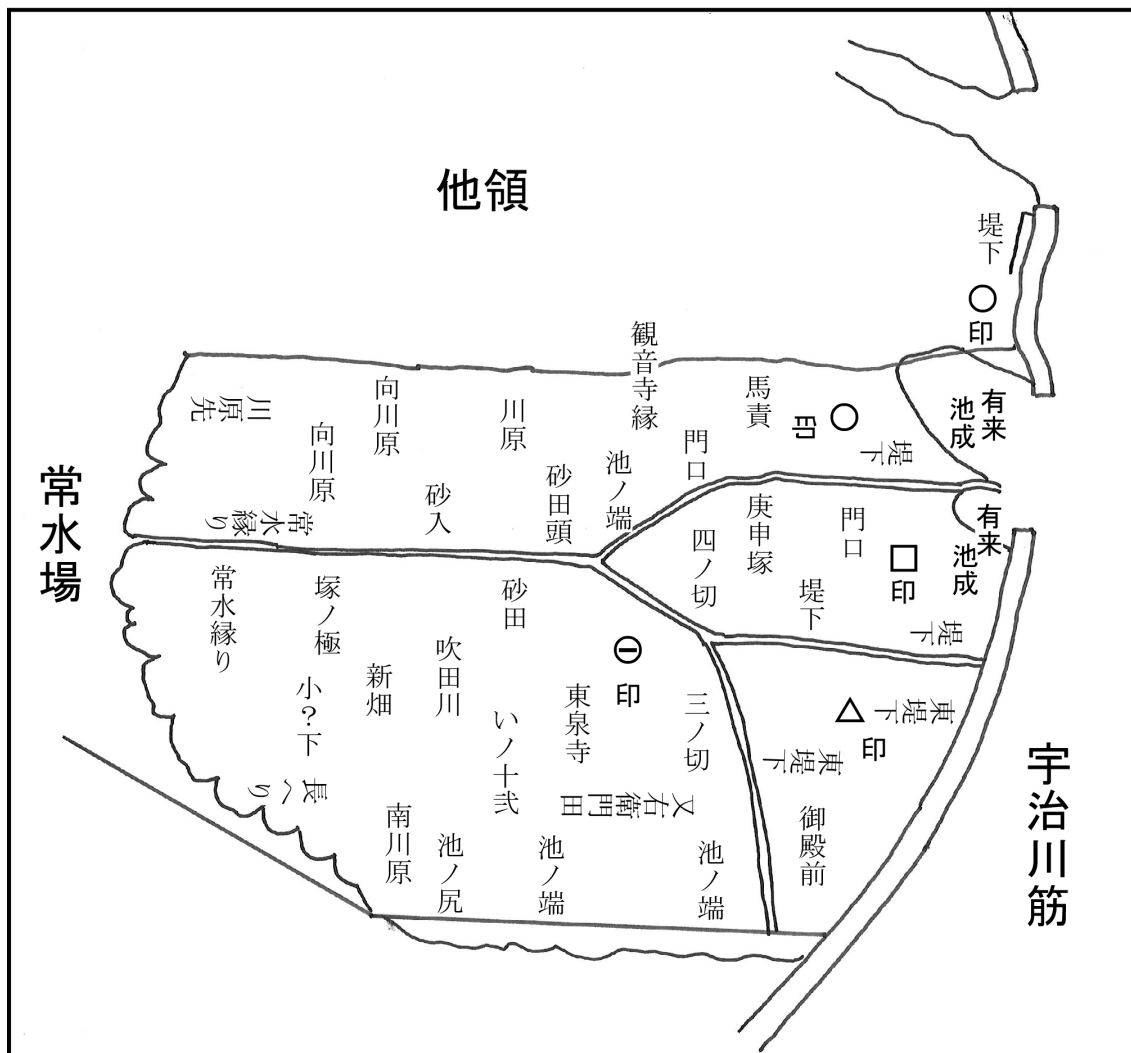
第7図 向島村 A 破堤による砂入地と小字名（Ⅳ図より編集）

第7図は向島村の破堤Aにおける小字名を記す。これには三ノ切、四ノ切および川原、向川原、川原先、南川原、砂田、砂入など破堤および砂入に伴う地名が多く、繰返し破堤が生じてきたことを示唆する。東泉寺はほぼ同位置に現町名が存在するが、庚申塚は現存の庚申町の位置とは合わず、他領に属する位置にある。また、観音寺縁および御殿前の字名はかつて存在した建物を暗示する可能性があり、今後文献などによる検討が望まれる。

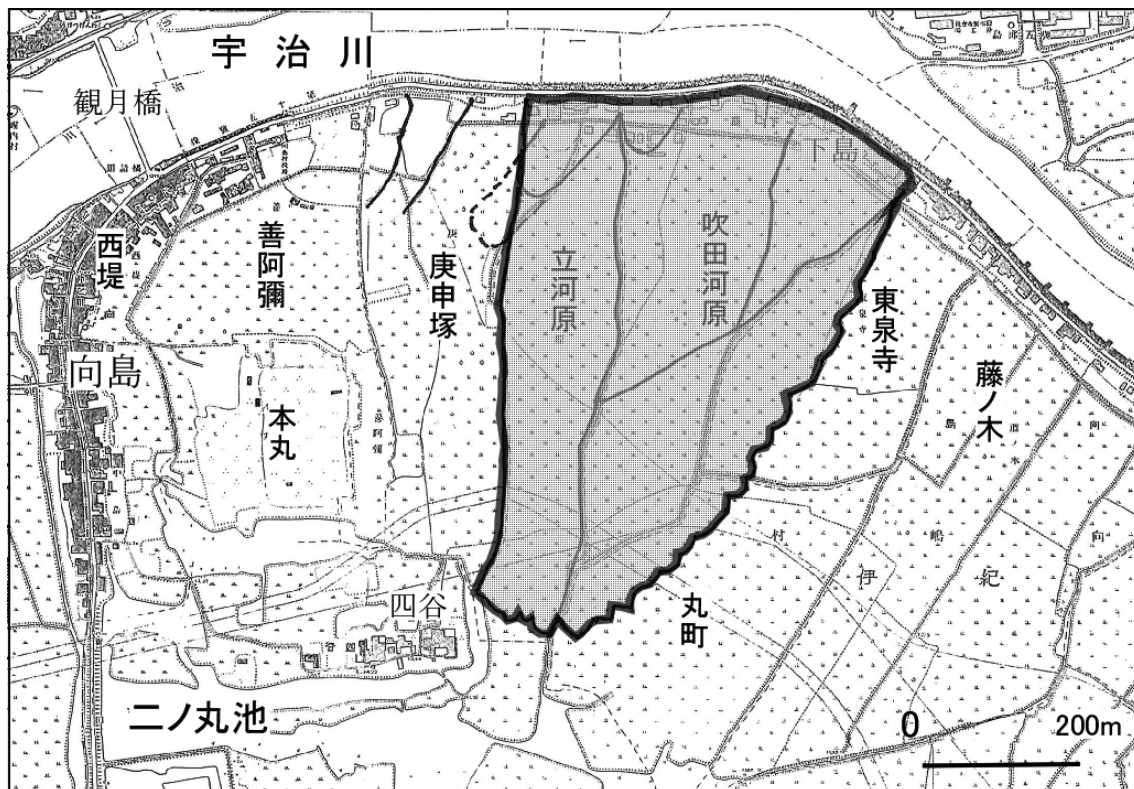
第8図 向島A破堤による砂入地の復元(原図は大正11年測量3千分の1京都市都市計画基本図 向島・木幡池)

荒の実態は不明だが、寛延二年の堤切に関する絵図に「地面畦境等茂不相立、一面之荒所ニ相成候事」²⁰⁾との記述からある程度の推定ができる。なお、水路で分けられた4地区に記される○△□などの記号と印の字はこれが写しであり正本には実印が押されていたと思われる。したがって、4地区は各々異なる4人が管理する土地であったと推定される。これらの境界となる水路などは大正11年の都市計画基本図にも描かれており、これらをもとに第8図の荒の範囲を復元した。これによると向島村領内の破堤Aによる荒の範囲は東西幅最大約400 m、南北延長最大650 mのV字状形態をなし、この面積は約25.6 ha (25.55万m²)に達する。これは現在の向島立河原町、吹田河原町、東泉寺町の三町の範囲に及ぶ。
