# 旧加悦町役場庁舎の耐震改修に関する調査研究報告

——令和の大修理——

本報では、旧加悦町役場庁舎の耐震改修を目的に実施した調査研究の概要と構造補強、耐震補強設計など改修案について述べる。

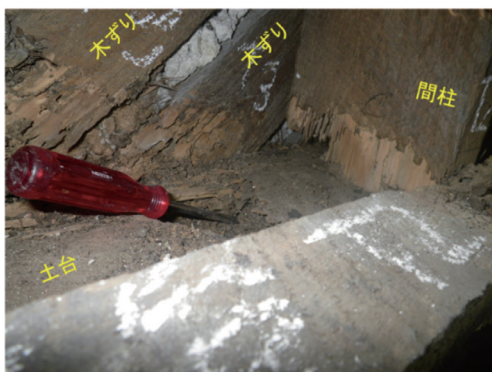
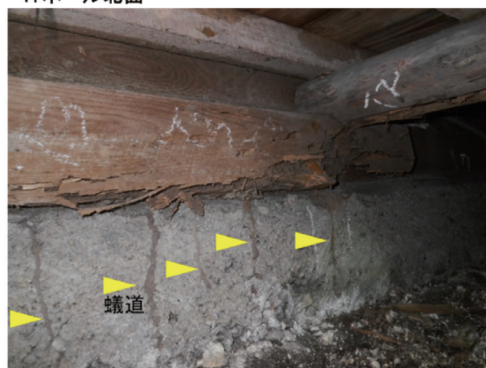
床板を2018年8月に撤去する前後にわたり3回調査を行った。シロアリの生息が確認され、蟻害は進行性であると判定された。床東および大引きについては広い領域について蟻害が認められた。劣化症状の事例を写真6～7に示す。劣化レベルは2（断面欠損が3から7割程度）から3（7割以上）に及ぶ部位が多数あった。蟻害の一部は根太や床板にまで及んでいた。さらに一部の蟻害は柱にまで及んでいた。柱の蟻害は概ね軽微と認められたが、隅柱のうち北西および北東柱については、その足元に腐朽と蟻害が認められた。

西壁と北壁については、布基礎へのシロアリの這い上がり土台および周辺への蟻害が認められた。また蟻害の一部は、土台の両側面に取り付けられている木摺り板や柱脚部にまで及んでおり、特に西壁では、木摺り板と土台との結合部分が蟻害によって消失していた。

写真6 1階床下部材の生物劣化の事例1（蟻害）

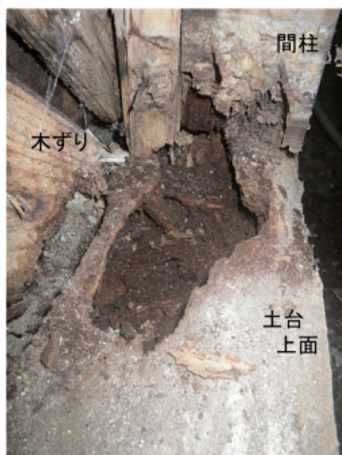
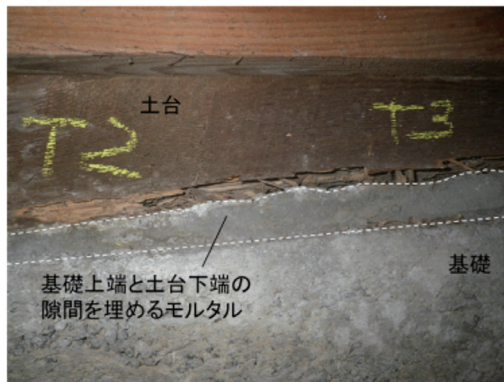
写真7 1階床下部材の生物劣化の事例2（蟻害）

ロアリがすり抜けることができるほどの空隙を有しており、蟻道が布基礎の表面ではなく布基礎の内部に構築され、土台が食害されている場合があった。

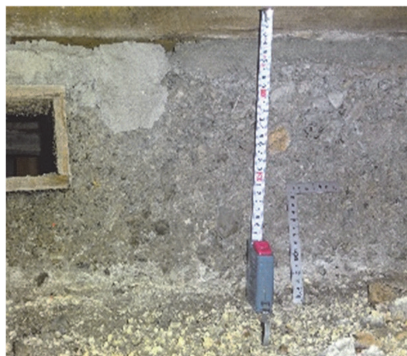
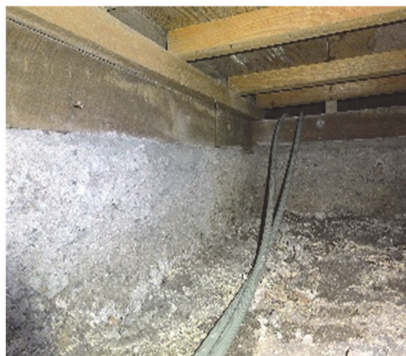
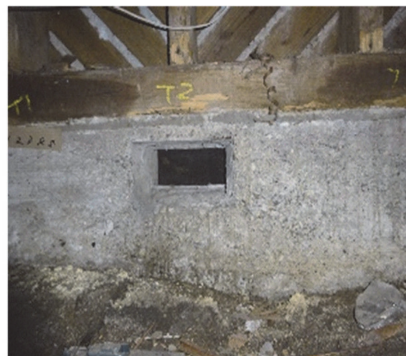
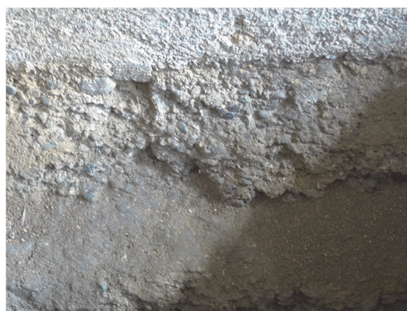
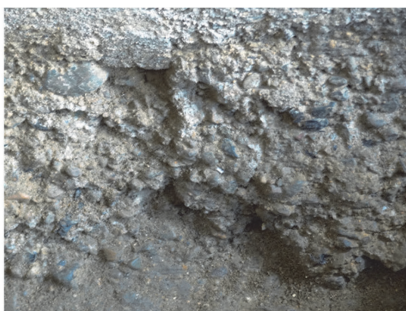
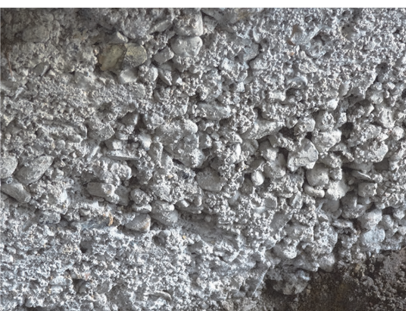
掘り下げた基礎  
写真8 現況の基礎

基礎コンクリートは無筋で、骨材が多くセメントの少ない極めて貧調合なコンクリートである。形状は比較的狭いフーチングとし、立ち上がりを垂直もしくは地盤面以下で斜めの形状としている。

以上のように、基礎コンクリートは、無筋で空隙も多く、セメントの貧調合による低品質で極めて低い強度で

基礎コンクリートのコア抜きによって、基礎コンクリートは無筋で空隙が多いことが分かっている。基礎コンクリートの空隙や地中からシロアリが侵入し、1階の基礎上部の土台・柱脚・木摺は、腐朽・蟻害による劣化損傷が激しいので、シロアリの侵入を防ぎ、床下の地盤からあがってくる湿気を防ぎ、床下の換気を良くするために、地盤を掘り下げてベタ基礎を打設する。また、建物の周囲の地盤を掘り下げて排水溝を新たに設ける。こ

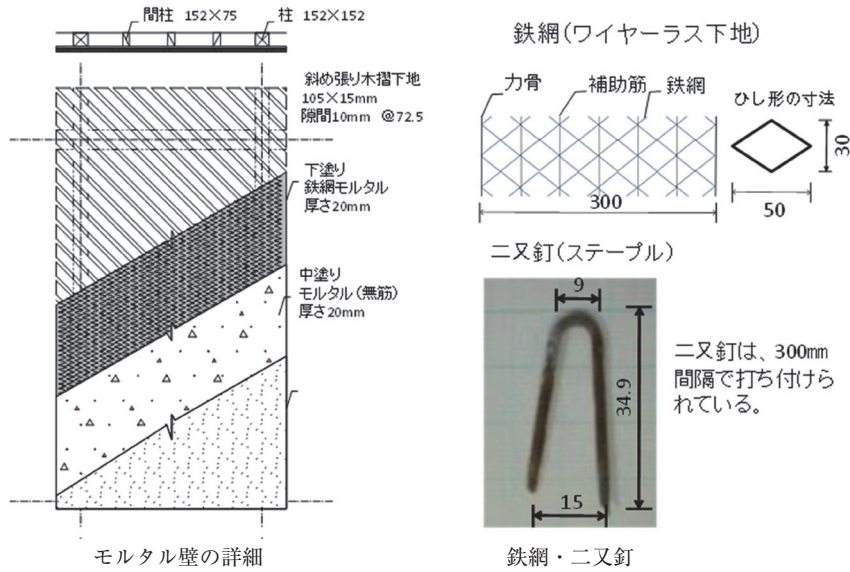
図7 外壁 鉄網モルタル壁の詳細

外壁モルタル壁の詳細を図7に示す。外壁は木摺りを斜めに貼りとし、鉄網を二又くぎで縦横30cm程度の間隔で留めつけている。木摺下地は、土台、桁に釘50mmで留め付けられている。斜め張り木摺下地は、幅120mm、厚さ15～18mm(18mmが標準)、鉄網下地は、鉄網(ワイヤーラスひし型1.2mm)、補助筋(2mm径)と鉄筋と称する力骨(4～5mm径)が300mm間隔で入っており、これらを二又釘(長さ35mm、2.6mm径)で留め付けている。

的劣化があるが材料強度は JASS15 で規定される品質基準<sup>8)</sup>は満たしていることを確認した。

であるが、旧加悦町役場庁舎の外壁モルタル壁は、顕著な劣化・損傷は見られないので補修・補強をすることなく、仕上げ部分の亀裂などの部分的な補修とする。

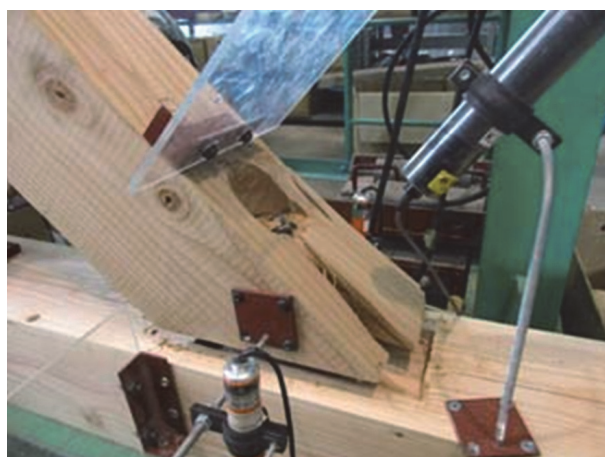
写真12 方杖端部の割裂

試験体3体の実験結果から回転角-モーメント関係を図12に示す。実験では、写真12に見られるように、柱に留め付けているボルトの箇所の方杖の割裂破壊が 1/10 rad 近傍で発生している。それまでは、ボルト穴のめり込みが生じているが、方杖に顕著な損傷はない。

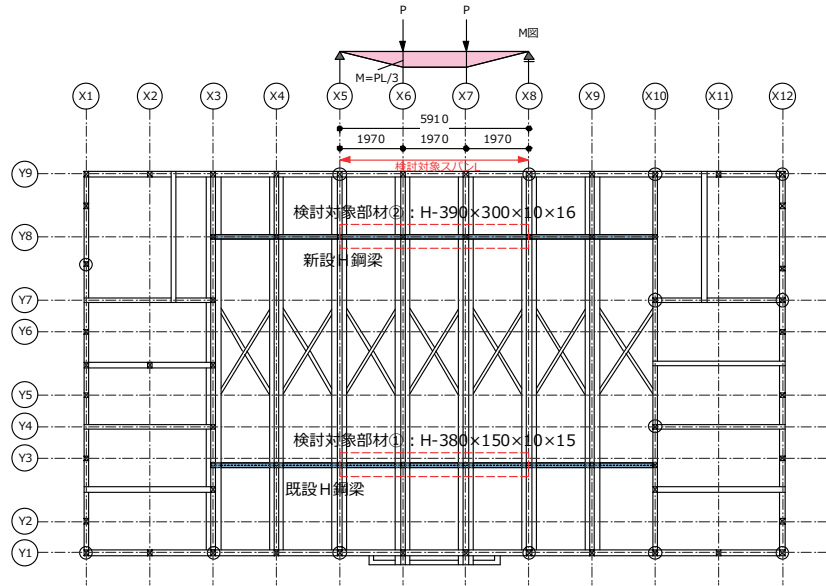
図 20 2階床伏図軸組補強箇所

対象とした軸組架構は、長期荷重のみならず積雪荷重を考慮した鉛直方向荷重に対して、1階柱が許容値を上回る。また、水平方向変形時に方杖部分に大きな荷重が発生し、現況では、柱折損を引き起こす可能性があるため、以下のように補強を検討した。

2階議場と通路の間仕切り直下の1階部分に、東側と同様の独立柱 2 本を配置し、議場床梁を支える補強とする。方杖部分については現状のままとする。その結果、軸組架構は鉛直荷重作用時に対して部材の応力度が許容応力度以下となったが、R=1/30 rad 程度の水平変位が発生した場合に1階柱の応力検定値が 1 を上回り、折損等の損傷を引き起こす可能性がある。

2階議場と通路の間仕切り直下の1階部分に、東側と同様の独立柱を 2 本増設し、議場床梁を支える鉄骨梁 (H-390 × 300 × 10 × 16) を新設する補強とすれば、長期荷重のみならず積雪荷重を考慮した鉛直方向荷重に対して部材の応力度が許容応力度以下となる。この1階柱増設は、本庁舎の利活用案にも適合する。改修計画では、

X3 ~ X10 間に H 型鋼梁を支えるために、Y8 通りの X3、X5、X8、X10 に 4 本の柱を増設する。

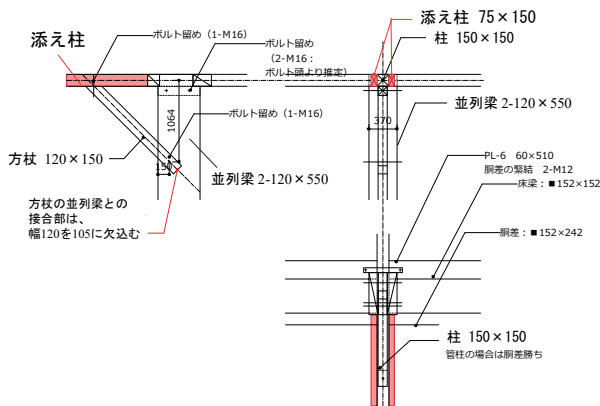
図 21 柱-方杖接合部（添え柱補強）

現況の軸組では、水平変形時に1階柱の応力が大きく、柱折損を引き起こす可能性があるため、柱折損を防止するため、1階柱のけた行き方向構面内に添え柱を設ける。添え柱の断面形状は 75 × 150 mm (既存柱の 1/2) とし、材質は既存柱同様、ヒノキとする。図 21 に添え柱補強した柱-方杖接合部を示す。添え柱補強後の応力計算の結果、添え柱を設けることにより、検討用の層間変形角 1/30 rad 時においても短期許容応力度以内に収まって

おり、柱折損を防止できることが分かった。ここで、検討用の層間変形角は、後述のV. 耐震診断・耐震補強設計の表4の耐震性能のクライテリアにおいて極めて稀に発生する地震動での層間変形角は安全限界層間変形角  $1/30 \text{ rad}$  以下とすることを設定しているの、最大の層間変形角  $1/30 \text{ rad}$  を採用している。

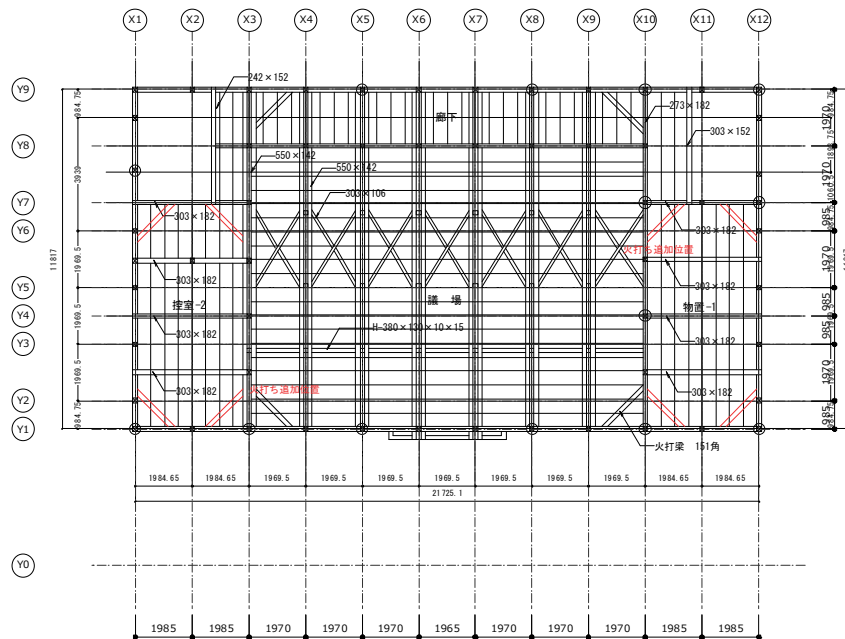
図 22 2階床伏せ図(火打ち補強)

火打ちを追加した場合、最大変位： $132.6 \text{ mm}$ 、Y方向の最大変位： $151.1 \text{ mm}$ となり、表4の床構面剛性を考慮した最大層間変形角  $1/25 \text{ rad}$  を満足する。

以上から、2階の議場控室部分および倉庫部分の床に火打ちを各4箇所、計8箇所に追加補強する。追加火打

ちは、既存の火打ちと同断面とする。

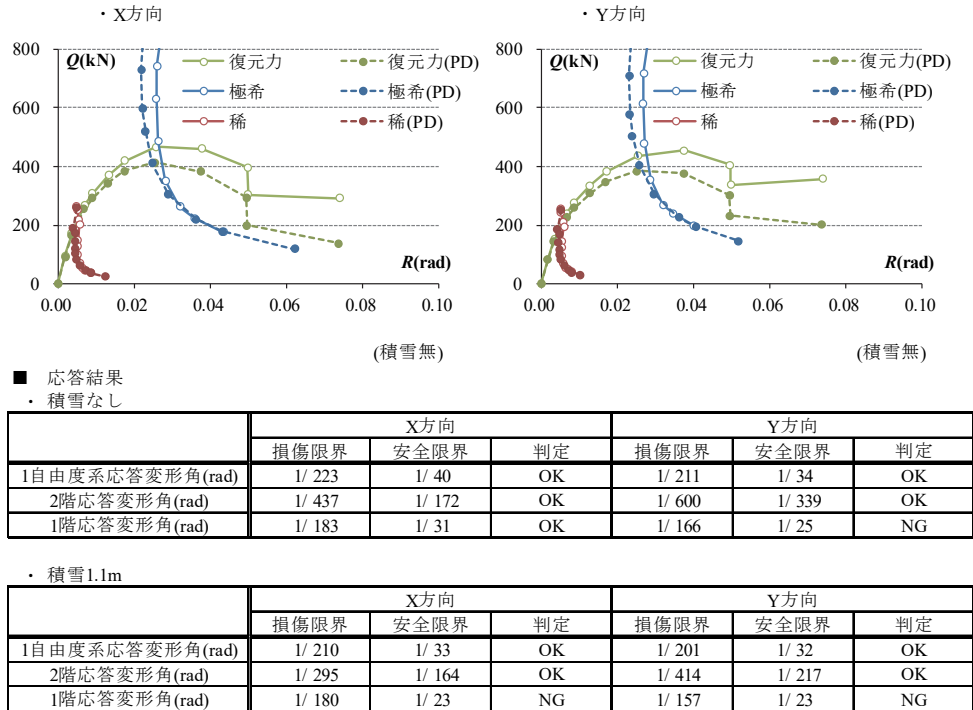
図 25 現況(改修前)の耐震診断結果

X 方向、Y 方向ともに、稀に発生する地震動に対する応答値は損傷限界層間変形角を満足するが、極めて稀に発生する地震動に対して安全限界層間変形角を満足しておらず、大きな損傷が生じる可能性が高い。したがって、耐震補強を必要とする。
