分譲マンション空家におけるアスベスト暴露のリスクと課題  
ー特定空家分譲マンションにおける吹付アスベスト問題事例を通じてー

石原 一彦\*

## II. 野洲市における特定空家分譲マンション吹付アスベスト暴露事例の概要

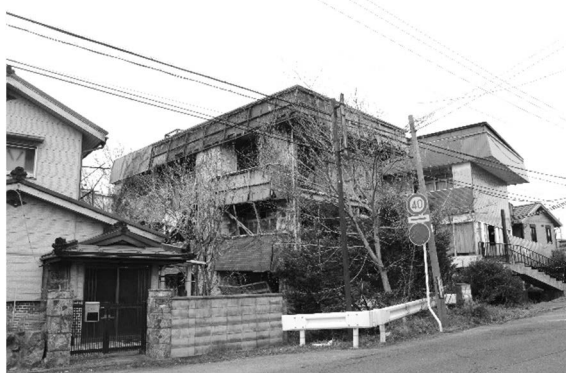
2018年（平成30年）6月18日に、大阪府北部を震源とする大阪府北部地震が発生した。滋賀県野洲市西端の野洲川西側旧中山道に面する9戸の分譲マンション「美和コーポ B 棟」では、この地震に伴い外壁等が大きく崩壊し、吹付アスベストが無防備に露出した。大阪府北部地震では大阪市北区や高槻市などは震度6弱を記録したが、震源からおおむね60km程度離れた野洲市は、震度1に過ぎず、少なくとも10年ほど前から空家化していたこの建物が、地震以前にすでに激しく老朽化が進んでおり、崩落寸前であった外壁等が大阪府北部地震をきっかけとして崩壊したものと考えられる。以下、この分譲マンション空家における吹付アスベスト暴露の概要について整理する。

図1 外壁が崩落した前面写真（右側が A 棟） 図2 外壁だけでなく軒下も崩落

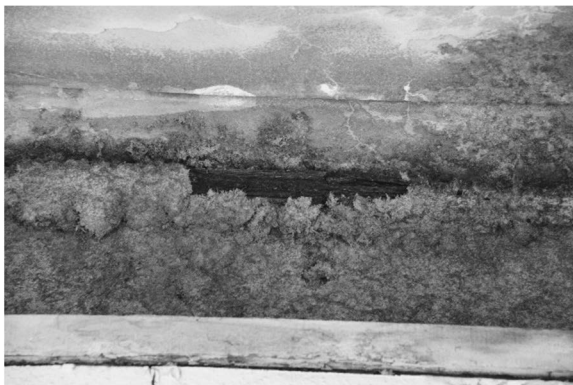
美和コーポは3階建鉄骨造であり、鉄骨材には耐火被覆材が吹き付けられている。野洲市の調査によれば、鉄骨吹付材に28.4%のクロシドライトが含有されている<sup>4</sup>。

大阪府北部地震による外壁崩落等により、大部分の吹付アスベストが露出している状況となっている。吹付アスベストの劣化も進んでいると考えられ、2019年2月の著者の現地調査の際には、吹付アスベストの塊が外壁がれきの上や私道上に落下し、私道上の落下アスベストの上を自動車が行き交っているという非常に飛散リスクの高い状況であった。

図3 吹付アスベストの一部が崩落している  
(いずれも著者により2019年2月10日に撮影)

- ①敷地周囲に仮囲い設置、②建物南側の樹木、崩落外壁等のガラの撤去処分、③外部階段の撤去、④バルコニーの崩落部分の注意解体、撤去、⑤建物全体の負圧管理のためのビニールシート養生、⑥家具等の搬出後、各階西側2戸分のアスベスト撤去、⑦一部の足場及び養生を撤去し、アスベスト撤去済みの部分の解体、⑧足場と養生の再設置し、各階東側1戸分の注意解体、⑨全体の隔離養生を設置し、養生内を負圧管理したうえで廃棄物を整理、処分。

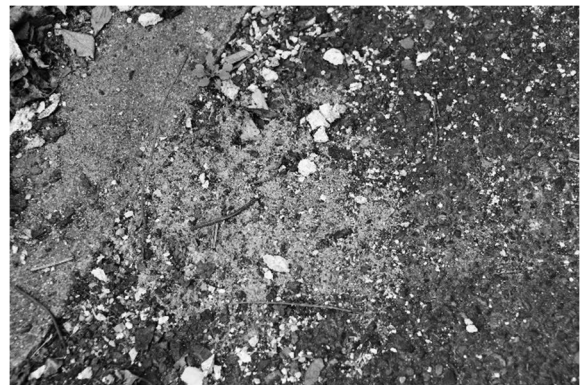
図4 私道上に落ちたアスベスト。落下したアスベストの上を車が通行している

美和コーポの鉄骨耐火被覆吹付材には、高濃度のクロシドライトが使用されており、非常に危険性が高い状態である。1回の大気中アスベスト測定調査では飛散は検出されなかったが、風速等の天候条件によっては飛散する可能性は否めない。少なくとも、落下した吹付アスベストの上を車が通行している状態では、アスベスト飛散が発生しているのは確実であると考えられる。1回の測定調査で算出されなかったが、このような状況は1年半以上継続している状況であり、その間に周辺住民に暴露を引き起こし、アスベストが吸入・蓄積されている可能性は否定できないであろう。このような観点から、外壁が崩落し吹付アスベストが露出している状況を長期間放置することは問題であると考えられる。
