明治修理前後の當麻寺東塔の構造改変に関する考察

Consideration on Structural Modification of Taimadera-temple East Pagoda Before and After of Meiji-repair

本論文では、古社寺保存法制定以降、層塔の修理工事に際して、大断面の桔木が導入されるようになった結果、屋根組や軸組がどのように変化したかについて、「国宝當麻寺東塔」について具体的に検討する。

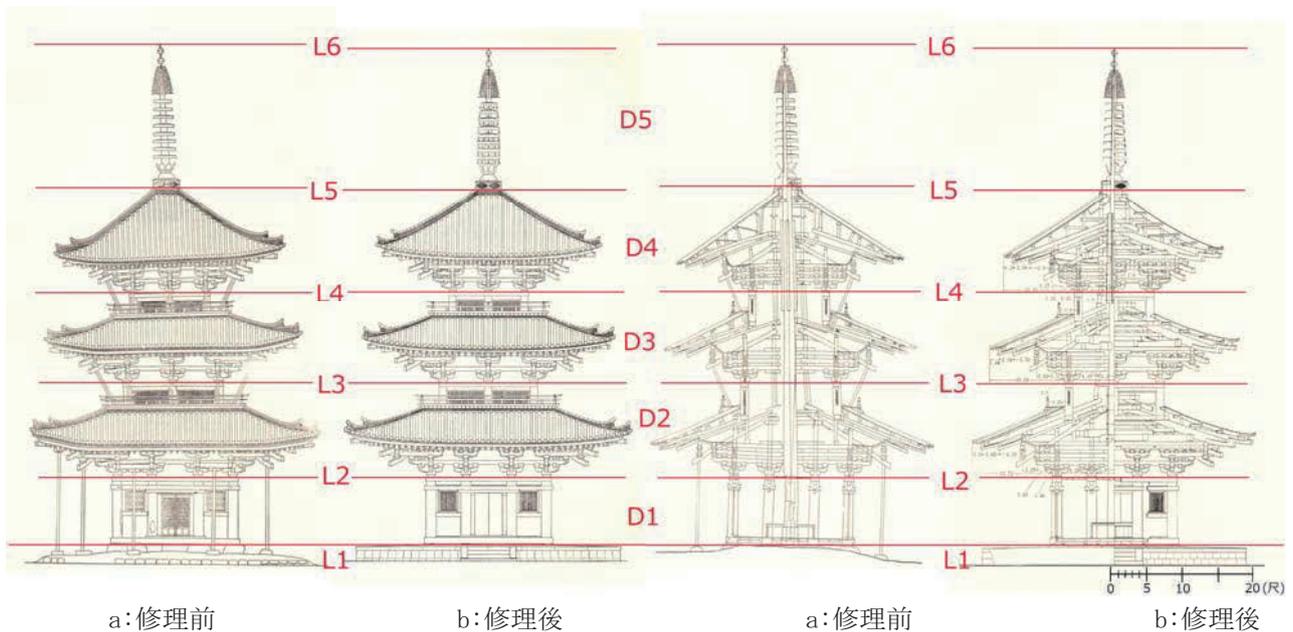
図1 修理前後立面図および断面図¹⁾

図1に a:修理前、b:修理後の立面と断面図を示す。図中の赤い水平線は礎石上端（L1）を基準として、初重台輪上端（L2）、二重台輪上端（L3）、三重台輪上端（L4）、露盤下端（L5）、相輪頂部（L6）のレベルを示す。各レベル（L1～L6）間の距離を階高とし、それぞれ礎石上端-初重台輪D1、初重組物-二重台輪D2、二重組物-三重台輪D3、三重組物-露盤下部D4、相輪D5とする。

修理前の階高 D1 の値と比較すると、修理後において初重 D1 が 10.61 尺⇒10.8 尺と 0.19 尺（57mm）だけ増加し、D2 は 14.72 尺⇒14.67 尺と 0.05 尺（1mm）短くなっている。D3 においては 14.18 尺⇒15.06 尺と 0.88 尺（266 mm）と 1 尺近くも増加している。一方、最上層の D4 は 17.76 尺⇒16 尺と 1.76 尺（533mm）短くなっており、D3 の増加量 0.88 尺に比べ 2 倍もの減少となっている。なお、相輪長 D5 は修理前後において変化は認められないので、結果として修理前後での塔の総高（L6）の変化は 79.87 尺⇒79.13 尺と 0.74 尺（22mm）低くなったと推定される。

以上、修理前後の立面と断面図を比較すると、最上層と総高には顕著な差異が認められ、最も大きく変化したのは最上層の 1.76 尺（533mm）であったが、他の層においても 0.05～0.88 尺の変化が見られた。高さ方向の変化が起こるのは柱部分か組物の部分の 2 か所となるために、次項で柱と積み上げ高さの変化について寸法を調べる。

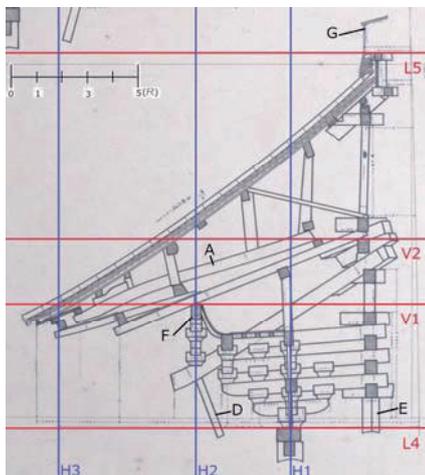
図2 三重修理前

図2、4、6は修理前の実測断面図、図3、5、7は落成図である。修理前には各層の小屋内部には断面の小さな登り梁状の材 A が確認できるが、修理後には登り梁 A は断面の大きな軒桔木 B に変更すると共に、丸桁 F を支える丸桁桔木 C が塔の内部に設置されたことが分かる。これに伴って、軒を支えていた仮支柱 D は撤去されている。明治修理において小屋内部に大断面の桔木を組み込んだことによって、各層の積み上げ寸法が大きく変化したと考えられる。

三重の高さは丸桁 (V2) で6.29尺⇒5.71尺と0.58尺 (176mm)、地垂木受け (V3) では8.97尺⇒8.74尺と0.23尺 (70mm) 短くなっている。露盤(L5)の高さは17.76尺⇒16尺と1.76尺 (533mm) も低くなっており、地垂木受け (V3) の値を差し引くと1.53尺 (463mm) となり修理前後で野屋根の高さを高めたことが分かる。

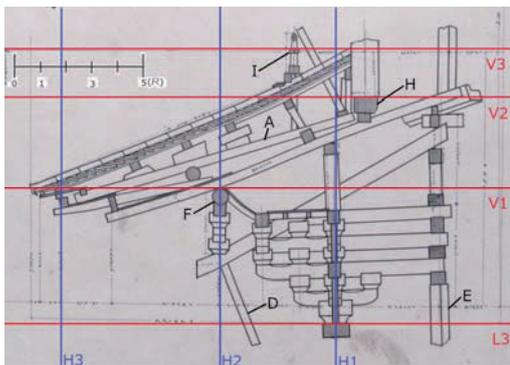
図4 二重修理前

二重は丸桁 (V2) で5.67尺⇒5.96尺と0.29尺 (88mm)、柱土台 (V3) では9.68尺⇒10.5尺と0.82尺 (248mm) 増加した。

三重と初重においては修理修理前後で大きく寸法に変化はみられないが、二重においては茅負先端（H3）において1.08尺（327mm）短くなっていた。當麻寺東塔は表1のように軒廻りの修繕が度々行われており、当初の軒寸法は不明であるが、明治修理においては二重屋根が大きく切り詰められている。

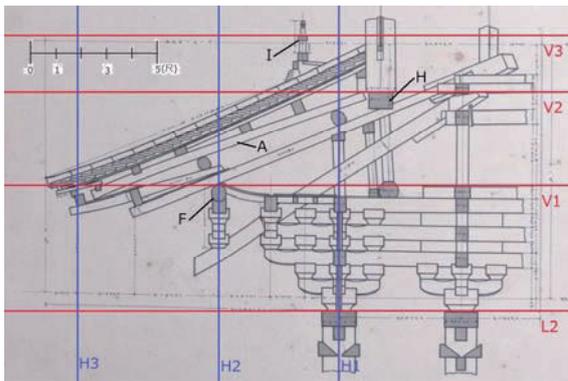
図6 初重修理前

初重では丸桁 (V2) で5.38尺⇒5.66尺と0.28尺 (85mm)、柱土台 (V3) では9.52尺⇒9.57尺と0.05尺 (15mm) 高くなっていた。二重と初重の高欄位置は高くなりどちらも12.1尺の位置に設けられた。

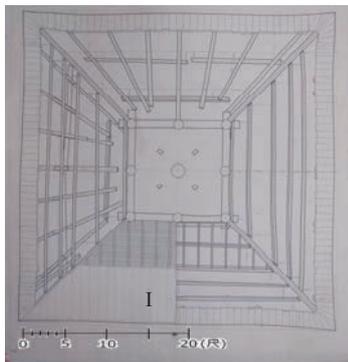
図8 二重小屋伏修理前¹⁰⁾

今回は断面図を基に高さ方向と軒の水平方向の寸法について図面より考察をおこなってきたが、残された図面に気になる点がある。図8から13は各重の小屋伏図を注視したところ、三重目の野地は母屋に直接流し板を施工しているのに対して、二重と初重において丸桁付近を境に塔身と軒先で野地の施工に違いが見られた。拡大軒先では三重と同じで母屋に直接流し板となっているのに対して、塔身側では野垂木が配され直交材を一定間隔で垂木に取付けたような図となっている。

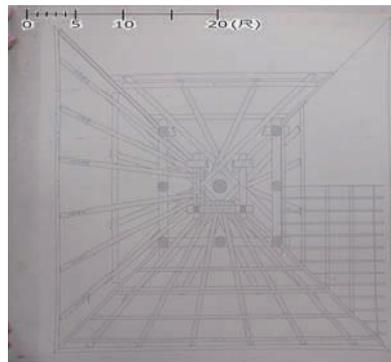
図9 二重小屋修理後¹¹⁾

しかしながら、明治修理において屋根下地は落成図面を見る限りでは現代のように野地板の上に土を葺く屋根構造となった考えられる。

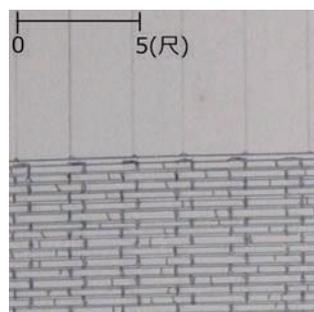
図12 初重小屋伏修理前（拡大）

初重の小屋伏実測図の赤丸部分拡大したものを図13に二重断面実測図の拡大したものを図14に示す。断面図を見ると母屋に野垂木を配してその上に部材が細かく配されている。伏図を見てみると、部材には一定間隔で線が描かれていることから竹の可能性が考えられる。赤で囲った部分の寸法が3.1尺ありその間に部材が17本描かれており、竹の寸法は約1.8寸ほどであると推測される。竹は野垂木の位置で縄らしきもので垂木に編まれていることが見てとれる。
