別府市鉄輪の空き家活用による防災・減災の可能性に関する 基礎的研究

Basic Research on the Possibility of Disaster Prevention and Mitigation by Utilizing of
Vacant Houses at Kannawa in Beppu City

The subject area taken up as a case study in this research is Kannawa district, Beppu city. Its area has a lot of vacant houses that were damaged by the 2016 Kumamoto Earthquake. In recent years, the utilization of vacant houses is gradually progressing in Beppu. Seismic repairs are rarely included in the utilization of vacant houses, but if they are done at the same time, they may lead to disaster prevention and mitigation in the area. In this study, we clarify the current situation of vacant houses and evacuation shelters in the target area, and consider the possibility of disaster prevention and mitigation of the vacant houses utilized.

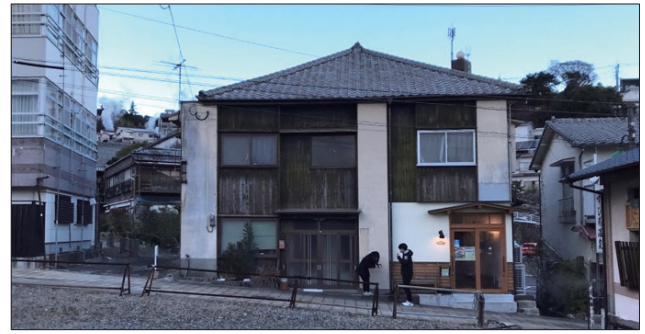
鉄輪温泉地区のまちなみ景観形成地区に位置する空き家だった建物について実測調査を行なった（図3(A)）。研究対象の建物は、元々は貸間として利用していた時期もあったが、2019年4月までは空き家であった(図4)。その一部が改修されたシェアオフィス「a side 一満寿屋」として利活用されている。この建物の建設年は1940年（昭和15年）頃で旧耐震基準でもあり、屋根は瓦屋根、壁は土壁であった。

図4 対象建築外観（著者撮影）

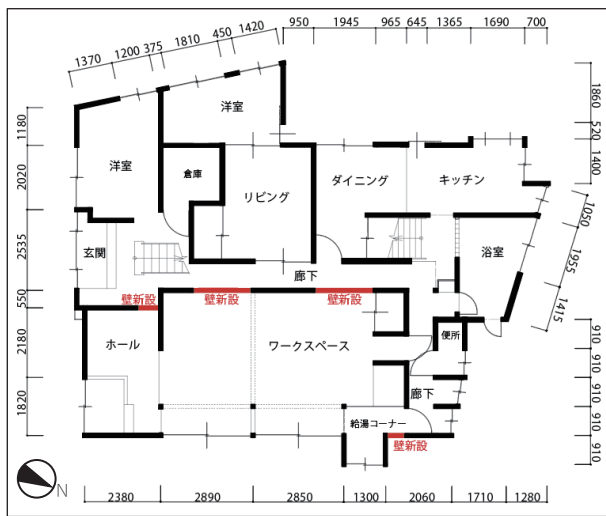
図5 1階平面図（著者作成）

この建物を現行法規に照らし合わせると、建築基準法第6条の4号建築物に該当する。そのため、必要壁量を求めるために、建築基準法施行第46条の「構造耐力上必要な軸組等」第4項による軸組長さを確認する方法を用いる。まず、実測平面図を参考に各階の面積を求めたところ、1階の床面積(図5)は132.50㎡、2階の床面積(図6)は126.18㎡であり、延床面積は258.68㎡であった。それに、「地震力に対する床面積あたりの必要壁量」である係数(2階建ての2階：0.21m/㎡、2階建ての1階：0.33m/㎡)を乗じて計算したものが表3である。それによると、2階必要壁量長さは、X・Y方向共に26.50mであり、1階は43.73mであった。

各階における存在壁量は、2階X方向が31.50m、2階Y方向が44.88m、1階X方向が30.45m、1階Y方向が26.80mとなっている。研究対象の1階の一部をシェアオフィスとして利用するために、未利用部分との境界に厚さ7.5mmの構造用合板1枚を、所定の釘と間隔で打ち付けて補強を行っている。補強長さとしては、X

方向において壁倍率2.5の壁が0.55mmと0.91mmが1箇所、1.82mmが2箇所となっている。それも含めて計算すると、1階のX方向の存在壁量が増加して44.70mmとなる。

判定としては、2階のX・Y方向と1階のX方向では壁量充足率が1以上で満たしていたが、1階のY方向では1未満であるという結果であった。そのため、4分割法を用いて壁配置のバランスを確認する必要があり、その結果を表6にまとめている。

まず、各平面図を4分割した面積を求め、壁量計算で不足していた1階に着目する。1階X方向の上側・下側は19.51㎡と26.88㎡であり、1階Y方向の左側・右側は38.18㎡と20.19㎡であった。それに、先述の係数を各方向毎に掛け合わせた結果は、1階X方向の上側から6.43m、8.87m、12.60m、6.66mとなった。存在壁量が5.45m、8.05m、12.30m、4.40mであるため、充足率はX方向上端部が0.85で下端部が0.91、Y方向左端部が0.98で、右端部が0.66となった。いずれも1未満であったので、壁率比をみると1階X方向が0.93で、1階Y方向が0.68であった。2階も同様に計算してみると、どの壁率比も0.5以上となっており、本建物が適合していることが明らかとなった。

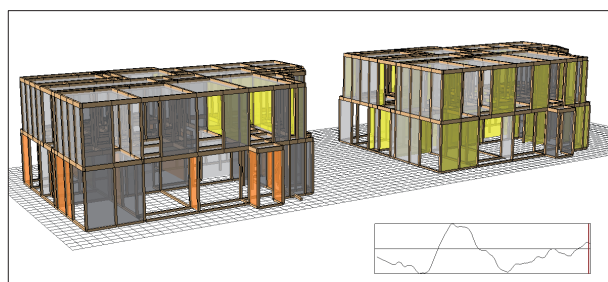
図7 wallstatによる補強前と補強後の比較検討
(著者作成) ※参考資料

今回実施した壁量計算や壁率比の簡易な構造計算だけではなく、木造住宅倒壊解析ソフトウェアwallstat等の無料で公開されているツールで⁶⁾、耐震診断や構造耐震改修の方針の検討を行う必要がある(図7)。

研究対象の空き家のように壁量や壁率比が適合範囲であれば、更なる簡易な補強後に収容避難所や防災倉庫として活用できる可能性があると考えられる。現在シェアオフィスとして利用していない未利用部分が190㎡程あり、1人あたりの避難スペースをコロナ対応で4㎡としても40人程の収容が可能となる。また、今回は南側の玄関ホール側に空き地があり、その反対の北側は西福寺の駐車場があるため、災害時は支援物資の提供場所といった防災拠点としても利用が出来る。80年にも渡って倒壊せずに建ち続けており、築年数による劣化やその他の懸念事項もあるが、簡易な耐震改修を行って利用し続ける価値はあると考えられる。
