別府市鉄輪の空き家活用における wallstat の有効性に関する研究

Research on the Effectiveness of Wallstat in Utilizing of Vacant Houses at Kannawa in Beppu City

木村智¹・坂本昇陽²・平尾和洋³

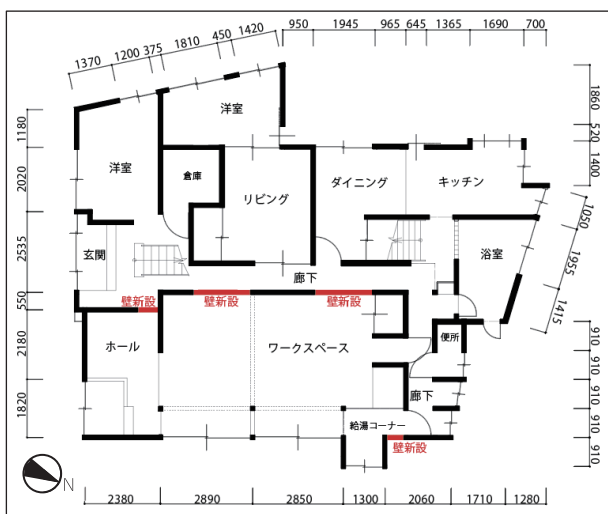
図1 1階平面図（現況）

※図1内の赤色の壁は、シェアオフィスとして利用する際に行われた耐震改修である（計4箇所）

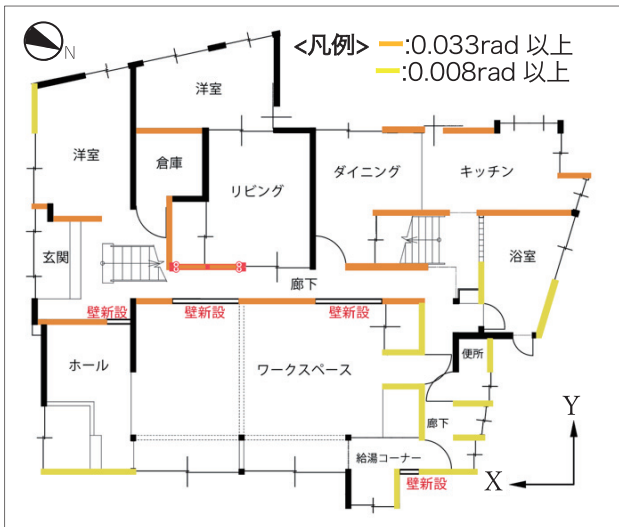
図5 X方向に地震動を入力した結果 (1階平面図)

まず、X方向（長手方向）におけるシミュレーションの結果を見てみよう(図9から図12)。2秒後に、1階では中央廊下と東側の耐力壁が黄色になり損傷が生じていることがわかる(図9)。6秒後では、中央廊下にオレンジ色の耐力壁が見られ、荷重が集中しており、他の壁よりも大きな変形が生じている(図10)。14秒後では中央の廊下に限らず、東面においてもオレンジ色の壁が見られ、塑性変形となっている耐力壁が広がっている(図11)。20秒後では、建物の角部にも大きな変形がみられた(図12)。

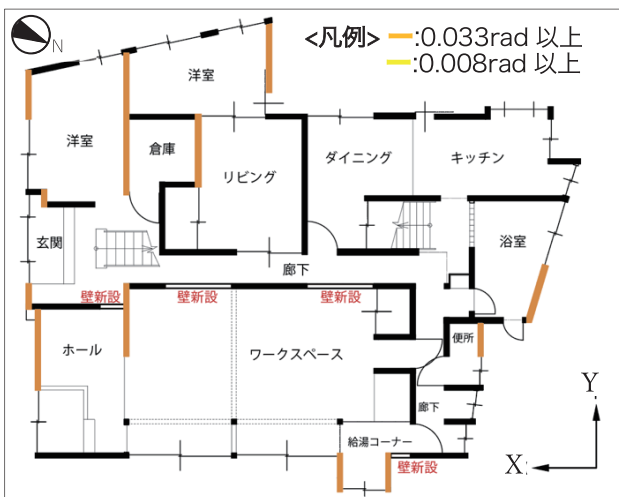
図7 Y方向に地震動を入力した結果 (1階平面図)

続いて Y 方向（短手方向）の結果をしてみる(図 13 から図 16)。1.5 秒後には、南面の玄関付近を中心に壁が黄色付いており損傷が生じ始めた(図 13)。6 秒時では、玄関付近の壁への負荷が大きくオレンジ色になり、変形し始めている。2 階部分にも損傷がみられる(図 14)。9 秒時では、これまで何も生じていなかった北面の壁に損傷がみられ始め、2 階の壁に関しても全体的に損傷がみられるようになった(図 15)。最後の 20 秒後では、ほぼ全ての耐力壁が塑性域に入り、大きく Y 方向に揺れていた(図 16)。

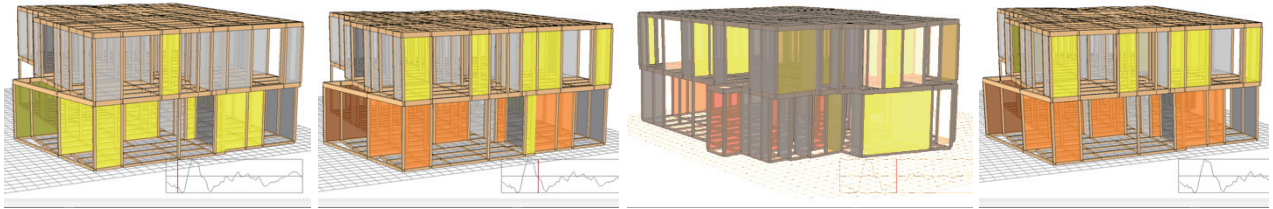
シェアオフィス化に伴う耐震改修前における wallstat での診断結果としては、X 方向では初めに 1 階の中央廊下付近に地震の損傷が生じ、その後は全体的に損傷が広がっている。Y 方向に関しては、南側にある玄関部分に地震の負荷が集中していることが明らかとなった。それらの結果がどうして生じるのか考察する。1 階玄関部と中央廊下にかけて、地震力を多く負担する大きな理由は 2 つあると考えられる。

1 つ目の理由は、玄関部の壁量の少なさである。シェアオフィス側の場合は少量の負荷であったとしても、地震動を負担する割合は大きいと考えられる。さらに、壁量が少ないだけでなく、1 階の玄関部の上部にある 2 階部分も、1 階と同様に柱と土壁で作られているため、自重として受ける負荷も大きい。

2 つ目の理由としては、貸間側の玄関部に近い中央廊下に X 方向の耐震壁が集中していることが考えられる。今回の研究対象の大きな特徴としては、ほとんどの壁が土壁ということである。土壁は耐震上の効果は低いとされている。それらの土壁に、地震の負荷が伝達した場合、2 階の重量も考えると、その負荷は甚大と考えられる。この 2 つの推測が診断結果として得られた成果である。

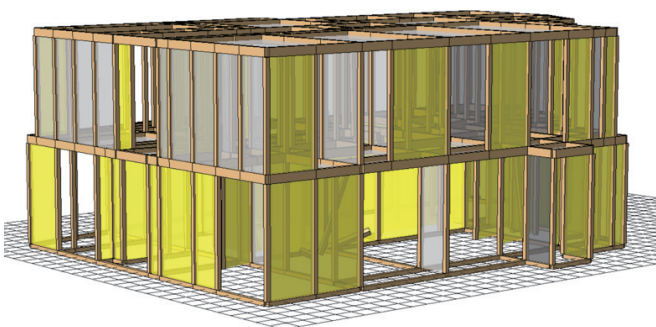
図 17 壁補強後の東側の結果

また、4 か所の土壁に外側から構造用合板を打ち付ける改修後のシミュレーション結果を見てみると、オレンジ色という塑性変形域の変形は、X 方向、Y 方向どちらにおいても見られなかった(図 17)。しかし、建物内側を見てみると、1 階のシェアオフィス部分の上にある 2 階の床組みが落ちている部分があった(図 18)。

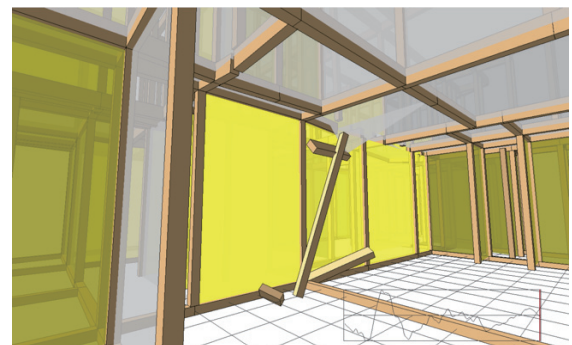
図 18 内部破損箇所

シェアオフィスの室内側の小梁が落下しているが、廊下側の小梁においても大きな変形が生じていることが推察される。そうした荷重がかかる背景には、北側の階段周りの過去の改修が影響している。建物の管理者によると、北側の階段周りの柱を改修時に抜いた経緯があることがわかった。さらに、実際の建物内において、2 階の北側階段の床も傾斜がみられ、シミュレーション結果の正しさが確認された。

以前の改修の際に、北側の階段周りの柱を1本抜いているということが明らかになった。実際の現地調査の際に、2階北側の階段周りの床が沈んでいることが目視でも捉えられたので、早急な対応が求められる。また、wallstat の診断においても、北側の階段周りにおいて、2階床の大きな変形が見られているので、シミュレーションの結果と合致している。

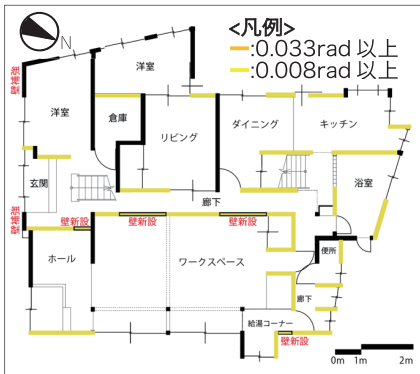
図 20 玄関側補強結果 (X方向)

まず、玄関周りの改修案を見ると、X方向の振動では大きな改善が見られた(図20)。オレンジ色の壁の変形がなくなり、全ての耐震壁の変形は弾性変形内に抑えられるという結果になった。しかし、1階ワークスペースの上部の床の一部倒壊が見られたり、Y方向は逆に損傷や変形の範囲が拡大していた。例えば、玄関側の耐震壁はオレンジ色の塑性変形を示していたが、黄色の弾性変形域に改善したものの、リビングやワークスペースの北側の耐震壁はオレンジ色の変形が新たに生じている(図23)。

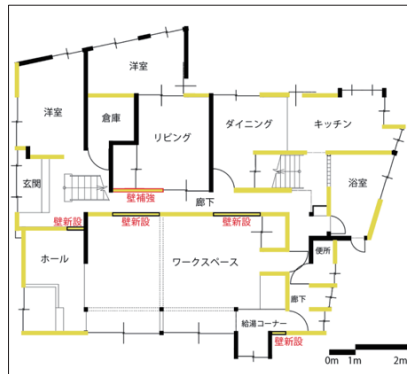
図 21 廊下部補強結果 (X方向)

次に廊下の改修案のシミュレーション結果を見てみよう。X方向においては、1階給湯コーナーの壁が0.008rad以上の大量壁が一つ減って、耐震性能が向上している(図21)。Y方向においては、玄関側の変形が弾性変形ないとなっており、こちらの方向でも耐震性能の向上が見られた(図24)。

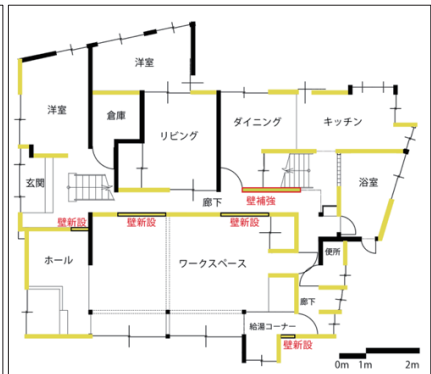
図 22 北側階段周り補強結果 (X方向)

そして、北側の階段周りの改修案に対するシミュレーション結果について述べる。X方向の振動に対して、弾性変形域の耐力壁しかなかった(図22)。しかし、1階のワークスペース上部の床が崩壊しており、今回の階段周りの補強によって、バランスが崩れてしまった。そして、Y方向に関しては、北東側の1階の洋室の端部の柱において、倒壊が生じる結果となった(図25)。その一方で、浴室周囲の耐力壁は、黄色にもならず0.008rad未満の変形ということで、一部向上している箇所も散見された。
