蘇った加子母明治座

—地芝居小屋の耐震改修に関する調査研究—

鈴木 祥之*・齋藤 幸雄**・向坊 恭介***・石黒 恵之****・佐藤 英佑*****

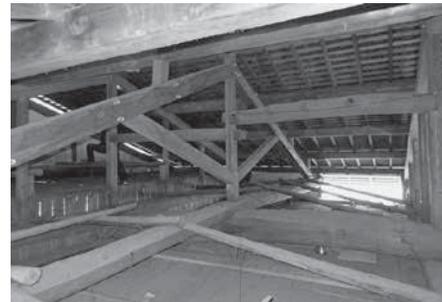
写真6 クイーンポストトラスに似たトラス小屋組

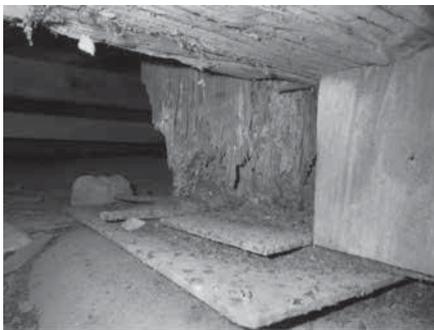
主要な柱の下端と礎石との接触部の結露によって、柱の下端部には腐朽や虫害が認められる（写真 8）。特に南東側は水はけが悪いため、Y1、Y3 通りの柱は顕著な劣化が見られ、一部には著しい断面欠損が生じ、柱の沈下も発生している。このため 2 階床にも不陸が発生している。

a) 柱の下端の虫害

以上の他に、虫害や腐朽によって劣化し著しい断面欠損が生じている柱は根継ぎなどを行い補強する。また、柱の沈下による床の不陸が発生している箇所の修正を行う。

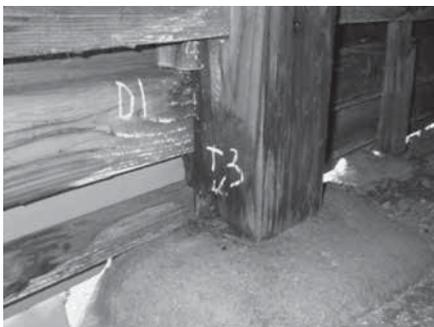
b) 柱の下端および土台の腐朽
写真 8 柱の下端の虫害や腐朽による劣化

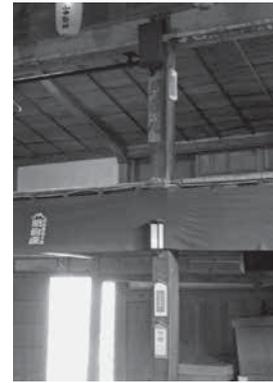
X6Y3 の柱は、大きく湾曲している（写真 9）。柱の柱頭部では横架材に大きくめりこんでいる。また、横架材にもたわみが生じている。X6Y11 の柱も同様な現象が見られる。X3Y7 の柱は、上部に折損が見られ、柱に架かっている横架材端部の抜けが見られる（写真 10）。

写真 9 柱 X6Y3 の湾曲

座屈許容応力度の検定において座屈長さは部材長さとした結果、現状において長期、短期(積雪時)のいずれの場合とも柱に生じている圧縮応力度が、許容座屈応力度を超えている。従って、この柱は、座屈していると考えられるため、断面の大きな柱への取り替えあるいは添え柱などの補強が必要である。また、柱頭の梁へのめり込みが生じており、梁へ伝わる荷重を分散させるなどの補強が必要である。X6Y11の柱も同様な補強が必要である。

現状をできる限り保存する補強方針に従って、X6Y3柱、X6Y11柱は、そのまま残して、添え柱200×135(平均)を設け、鉄バンドにて4箇所ですべて結束した。また、X6Y3柱およびX6Y11柱の柱頭部で梁のめり込みに対して、金物による補強を行い、めり込みを解消する。

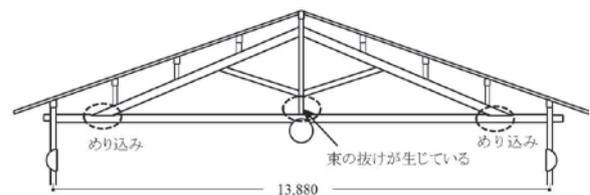
小屋組には、13.88m のスパンを持たすためにトラスを組むなどの工夫がされているが、十分に機能しておらず、小屋組全体にたわみや転びが生じている。トラスは真東の柱脚に抜けが発生（写真 6、図 2）しており、屋根荷重を負担させることができている。また、斜材と下弦材との接合部でめり込みが大きく発生している。和小屋の両端を支える東の転びが生じている。また、小屋組を支える桁に大きなたわみが発生している。このようなたわみは、屋根が波打つ原因となっている。その他、楔の抜けや仕口の緩みが各所に見られる。

図 2 トラスの真東の柱脚に抜けが発生

小屋組が正常に機能するものとして、小屋組を立体的にモデル化し、解析には「SNAP Ver.5.0.0.7構造システム」を使用して検討を行った。X6通りの和小屋の小屋梁は、たわみにより棟が下がっており、束の上部に束を足して棟を上げる補修を行い、たわみを修正する必要がある。また、トラス小屋組の真束柱脚の抜けが発生している箇所は、抜け防止の対策をする。トラス斜材と下弦材の接合部でめり込んでいる箇所は、接合部に堅木を入れてめり込みを解消する補強が行う。

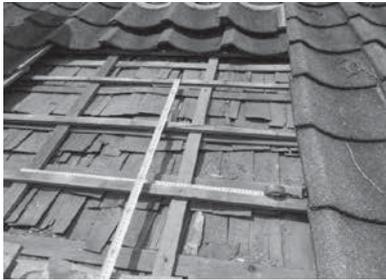
屋根は、昭和 48 年の屋根葺き替え工事でセメント瓦に葺き替えられたが、下地にクリ材の樽板を土居葺として昔の樽板を葺き、創建当時の板葺屋根の面影を残している（写真 11a）。樽板は、所々、雨漏れによる腐朽や穴が見られる（写真 11b）。下屋部の軒先付近では、雨水や積雪・融雪水分の滞留や浸潤によると思われる腐

a) セメント瓦の下に樽板の土居葺

以上の構造補強の他、屋組仕上げについては、現状のセメント瓦を除去し、創建当時の樽葺による板葺石置き屋根に復元する。昔のクリ材の樽板がセメント瓦の下地に残されているが、この樽板をそのまま残して、その上に渡し垂木、野地板、防水ルーフィングを葺き、新たに製作した樽板を葺き、その上に押え棧、置石を置く。軒先は、軒止め板、さるがしら、雨ぶたから構成される板葺き屋根に特有の軒先とする。

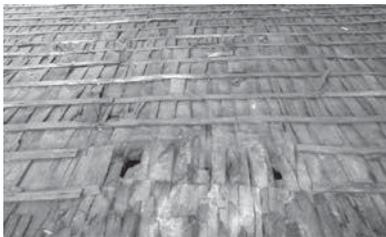
朽が認められる。また、樽板や野地板表面の細かな亀裂（繊維直交方向）は、腐朽（褐色腐朽）によるものと認められる。

b) 樽板の劣化

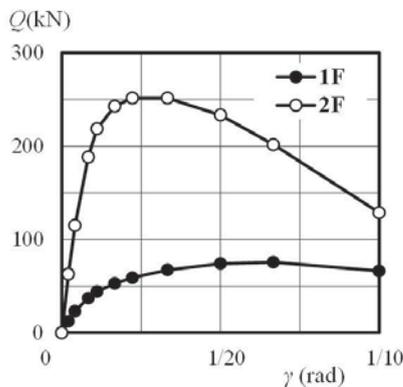
復元力の算定に用いる構造要素は、土壁（全面壁）、小壁、貫、柱ほぞ、雇いほぞ車知打ち仕口、小根ほぞ鼻栓打ち仕口、差し鴨居である。数多く用いられている板壁は、耐力的に低いので考慮していない。土壁に見られる顕しの貫は、土壁内の貫に比べて断面が大き（30mm × 90mm）、めり込みによる抵抗が期待できるため、文献（中治・鈴木）³⁾を参考に、両端大入れの通し貫として復元力を算定した。図3に各層の復元力特性を示す。X方向（けた行方向）、Y方向（張り間方向）と

もに、2層に比べて1層の水平耐力が低く、両方向で1層先行降伏となる可能性が高く、特にX方向でその傾向が顕著である。

a) X方向（けた行方向）

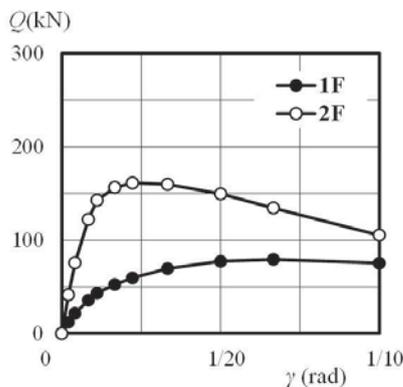
b) Y方向（張り間方向）

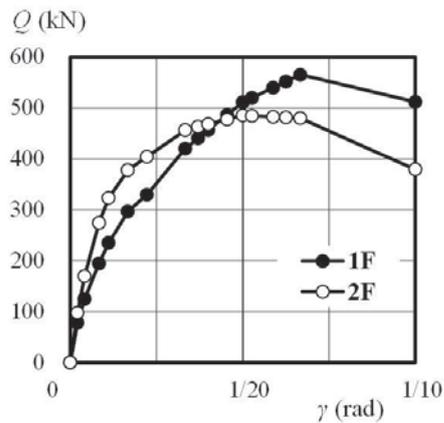
最も厳しい荷重条件を積雪有、2階積載席300人とする場合の各層の復元力特性を図4に示す。X方向（けた

行方向)、Y方向(張り間方向)ともに補強前に比べて最大せん断耐力が向上している。

a) X方向(けた行方向)

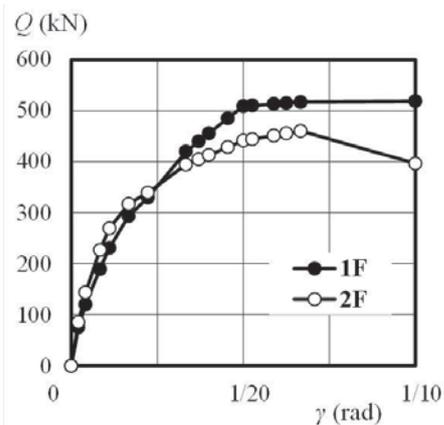
b) Y方向(張り間方向)

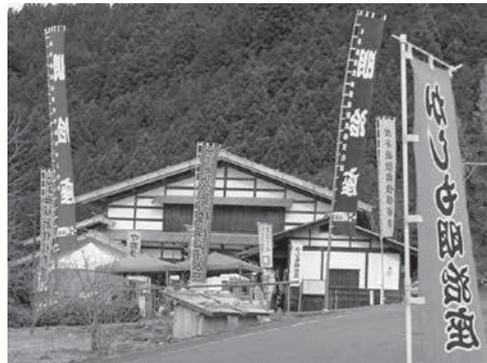
a) 正面側（平成27年11月29日、改修後の第四十三回加子母歌舞伎公演）

改修後の写真12のように、改修前のセメント瓦を除去し、樽葺の板葺石置き屋根に復元され、創建当時の姿に甦った。屋根は、維持管理上容易であることから和瓦葺、金属板葺などが検討されたが、最終的に創建当時の板葺石置き屋根になった。写真12では、樽板が真新しいので目立っているが、数年もすれば落ち着いた色相となるだろう。板葺石置き屋根は、樽板の葺き直しや置き石の置き直し、さらに葺き替え用の樽板造りなど、今後の維持管理が不可欠で人手がかかる。それも、加子母の“宝”である明治座を加子母の人々が関わり続けながら守り続けるという意味で、素晴らしいことと言える。

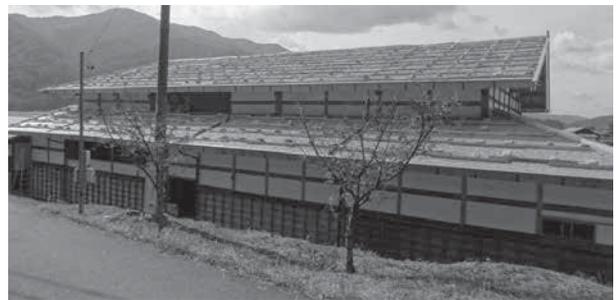
b) 南東側
写真12 改修で板葺石置き屋根に甦った明治座
