日本の文化財建造物の被災と修復に関する基礎的考察

A Basic Study on Disaster and Restoration of Cultural Heritage Buildings in Japan

益田兼房

This basic study intends to analyze different 4 cases of disasters and restoration of cultural heritage buildings designated by Japanese government as the Important Cultural Property. The disaster cases are consisted of 2 fire cases caused by air-bombing in 1945 and by firework in 1990 as well as 2 collapse cases by landslide in 1972 and by earthquake in 1995. In the most serious disasters for cultural heritages, the historic buildings may lose their value as Important Cultural Property. But in this paper, I introduce 4 cases restored as heritage, and how fire can be dangerous against their value.

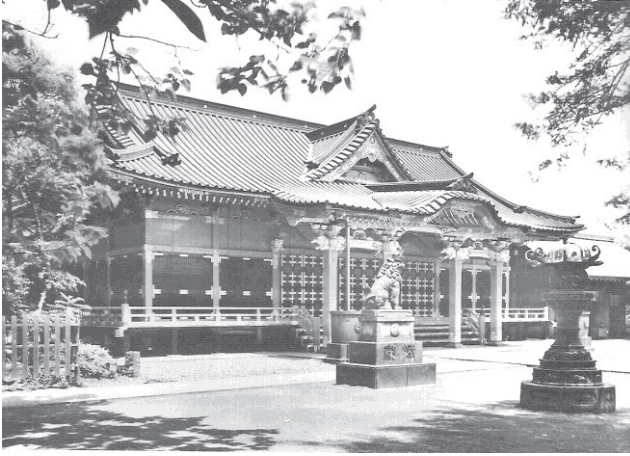
概要：米軍の東京空襲により本殿に焼夷弾が命中して炎上、接続する幣殿拝殿に延焼した。被災状況写真が撮影され、米軍占領下でGHQの担当者の承認を得て日本政府文化財保護委員会が復旧を決定。保存状態の比較的に良い拝殿の修復から始め、その終了した昭和28年(1953)に残る部分の修復が可能となり、最終的に漆彩色塗の江戸時代の姿に復原。重要な装飾的彫刻部分が焼け残り、漆彩色で焼損部材の再用がある程度可能と判断。昭和31年(1956)に全体の復旧工事が完成した(図1-1)。

図1-1 復旧竣工 拝殿

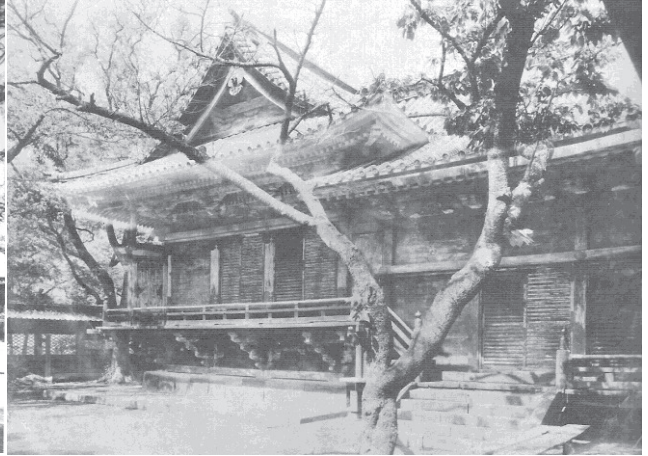
価値と災害：宝永3年(1706)徳川幕府五代将軍綱吉により造営された極彩色漆塗りの権現造りの神社建築で、昭和6年(1931)に国宝保存法により国宝に指定された。江戸時代中期の幕府造営の典型的な装飾的な社殿で標準的な建築作品として評価された(図1-2)。昭和20年(1945)1月28日の東京大空襲により本郷区根津一帯が空襲を受けたとき、一般民家の消火活動が終わったころ神社の屋根から煙が立ち上ることに気づいて、急いで消火を始めたが、本殿屋根の内部で焼夷弾による火災が広がっており、本殿幣殿はほとんどすべての部材が内側で焼損し(図1-3)、拝殿が向拝を中心に装飾的な部分が焼け残った状態(図1-4、1-5)である。

図1-2 被災前の本殿幣殿

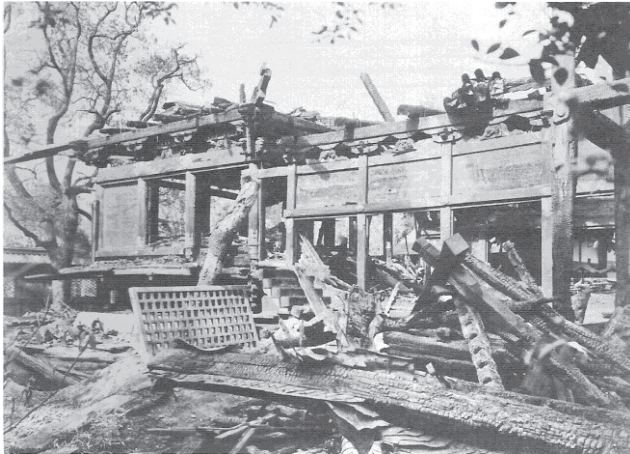
図1-3 戦災直後 本殿、幣殿西側面

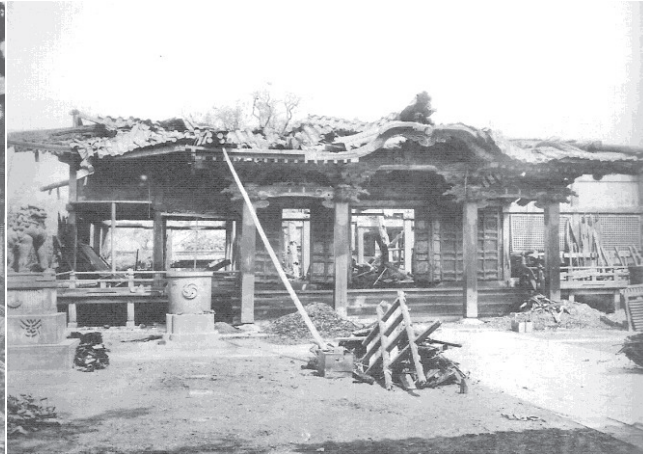
図1-4 戦災直後 拝殿正面

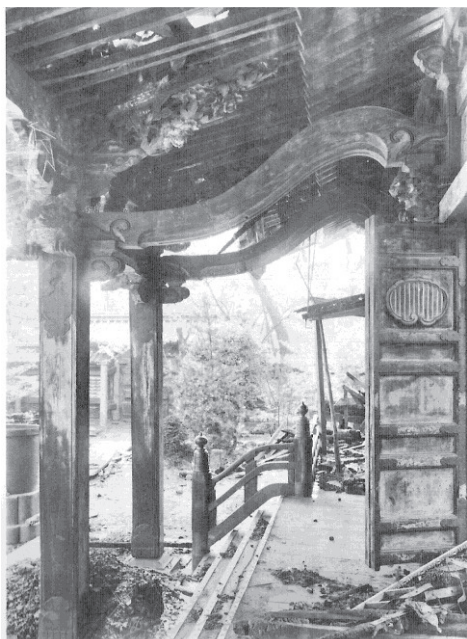
図1-5 戦災直後 拝殿向拝

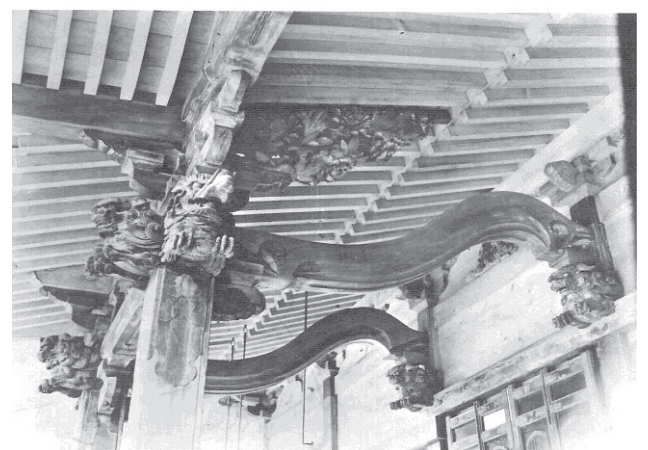
ト美術課長とバーズ宗教課長が現地視察し、最終的に復旧を進言した。日本政府文化財保護委員会で検討の結果復旧の見込みが立ち、神社の申請で国庫補助金を得て建設当初の姿に復原する修復工事を実施した。修理工事報告書では、漆塗りの前段階の各部写真を掲載（図1-6）して、焼け残って再用された当初の黒っぽい部材と、新材で取り替えざるを得なかった素木部材が、わかるように記録している。建築全体に漆塗仕上げで木部の表面自体の古材としての価値が要求されないこと、装飾的な建築でもっとも重要な正面向拝まわりが焼け残って、ある程度当初部材を再用できたことが、価値の維持につながったと判断される。また、同時に指定されていた唐門が焼けなかったこと、未指定だった西門や楼門が修理工事が終わった昭和31（1956）年に追加で重要文化財に指定されているので、社殿構成全体の価値を評価していたことがわかる。

図1-6 復旧工事中 拝殿向拝 黒い部材が当初材

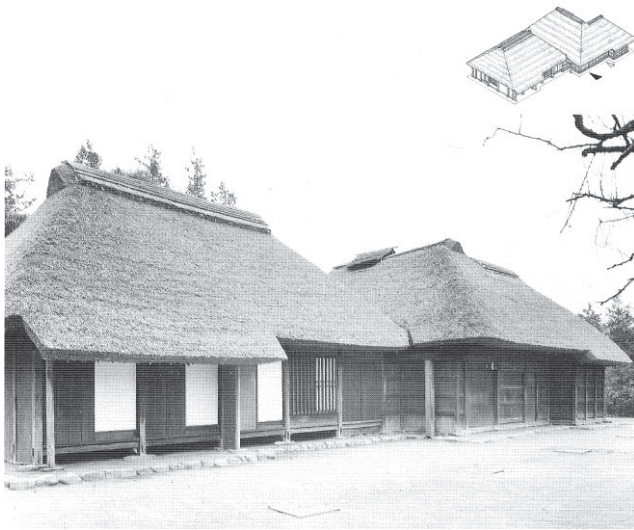
概要：ロケット花火が茅葺き屋根に命中し、移築保存されていた主屋棟部分の屋根全と構造材過半が焼失した。土間棟は屋根一部焼損で無事であった。主屋の表面焼損部材は一部再用し、焼損程度が大きい部材は近くに収蔵庫を建てて移築組み立て保存した。修復（図2-1）では、移築前の当初部材の保存割合を高めるため努力を重ねた。

図2-1 復旧竣工 左主屋、右土間

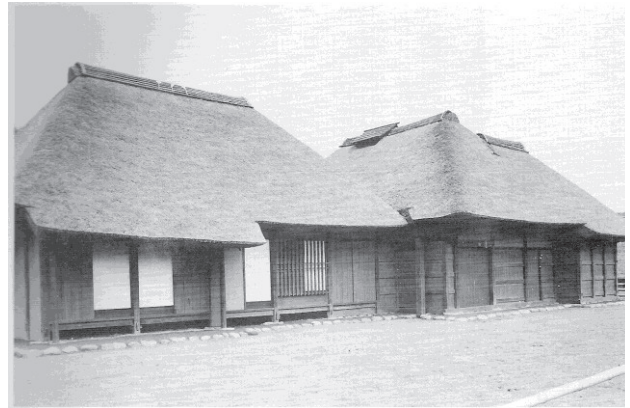
価値と災害：主屋棟は17世紀後期、土間棟は18世紀中期の建設の分棟型農家で、茨城県笠間市に元あったが、昭和42年度（1967）に川崎市立日本民家園が受け入れ、昭和43年（1968）に重要文化財指定、44年度（1969）に復原修理工事がなされた（図2-2）。平成2年（1990）7月29日19時40分頃に、主屋の茅屋根に火災が発生しているのを発見、20分ほどで屋根面の火災を消火したはずが、30分後に再燃して火災報知設備が発信、消防署も駆けつけて消火活動をしたが、主屋の大半の部材を焼損した。茅屋根は再燃する恐れがあるために消火活動で全て地上に落として河川敷に運んで処分したので、焼損部材が丸見えの全焼に近い印象となった（図2-4）。しかし、2棟のうちの土間棟は焼損がないこと、主屋棟は土間棟に近い側が当初部材が多く価値が高いが、ここの焼損程度が比較的軽い部分部分が再用でき、ほぼ価値が維持できると、復旧調査委員会の調査工事で判明した。

図2-2 昭和45年、茨城県から移築

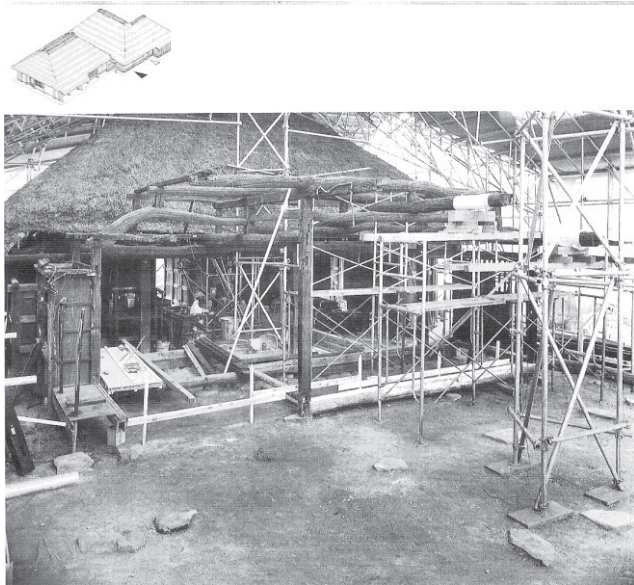
修復の方針と価値：昭和44年度（1969）の修理工事報告書により、焼損の大きい西寄り部分はもともと増築改造で当初部材が少なく、焼損程度が軽い東寄りは17世紀の当初材が多いことが判明した（図2-3, 2-5）。東寄り部分の表面焼損部材を表面樹脂加工で保護して再用し、西寄りの焼損部材は近くに部材を組み立てた状態で保存する収蔵庫を建設して一緒に保存することになった（図2-6）。このような焼損部材の格納保存は、法隆寺金堂焼損（昭和24年1月26日）の先行事例があり、この場合は焼損部材も国宝建造物金堂の一部として、附（ついたり）指定されて官報に告示されている。修復方針の決定では、早い段階で根津神社の戦災復旧の先例があることが関係者の中で意識され、川崎市が復旧調査委員会を設置して修復方法を決め、焼損復旧調査の報告書が作成された。平成6年（1994）刊行の復旧修理工事報告書では、当初材保存状況を説明している。

図2-3 復旧では焼損部材も再用

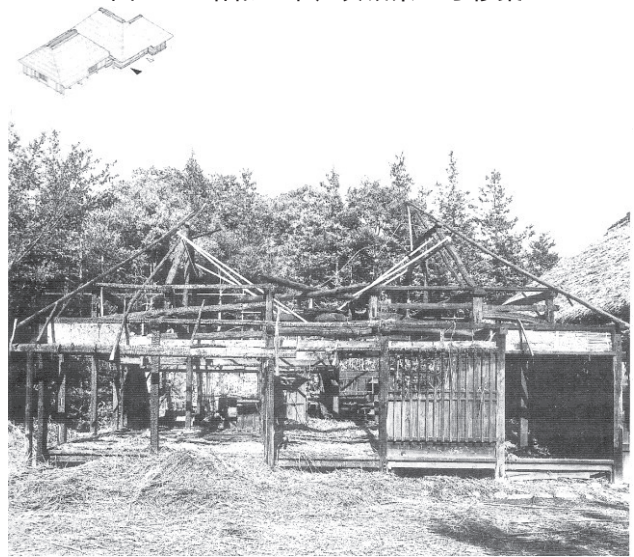
図2-4 火災直後の主屋 左側茅葺屋根から発火

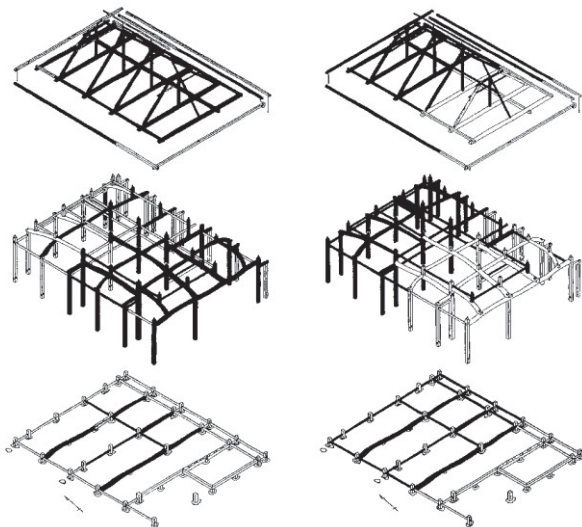
図2-5 左：焼損前まで当初材が残っていた箇所（■部）
右：今回復旧修理で部材を取り替えた箇所（□部）

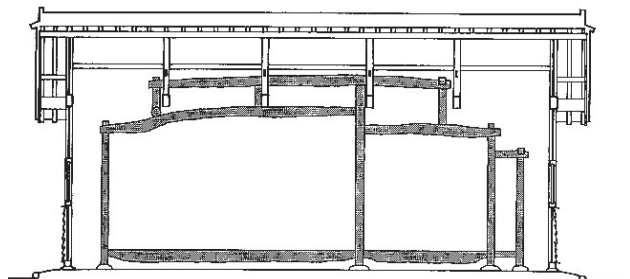
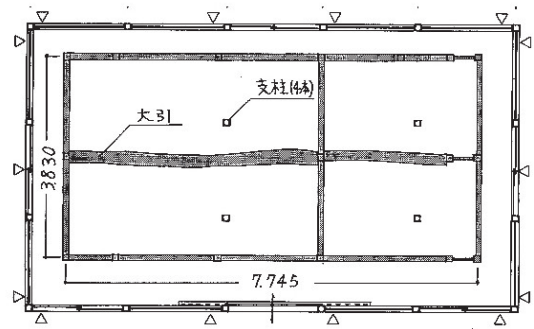
図2-6 再用できない焼損古材を保存する収蔵庫
■ 保存対象古材

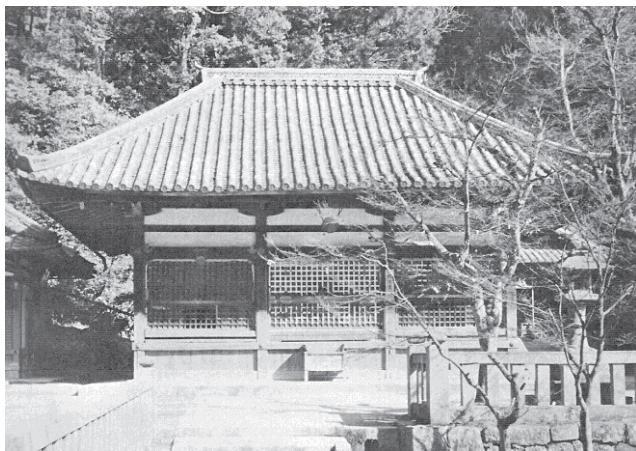
価値と災害：清水寺は歴史上しばしば炎上しているが、現存の伽藍の大半は寛永6年（1629）火災後の再建で、釈迦堂もこのときの建立になる。昭和41年（1966）6月に釈迦堂は他の建物と一緒に追加で指定された（図3-1）。昭和47年（1972）7月12日の豪雨では午後7時頃、背後の崖が高さ15m幅20mほど崩れ落ち（図3-3、3-4）、その土砂や樹木により釈迦堂は一瞬のうちに崩壊した。翌日から土砂を除いて部材を取り出し

図3-1 倒壊前正面 背後は急傾斜

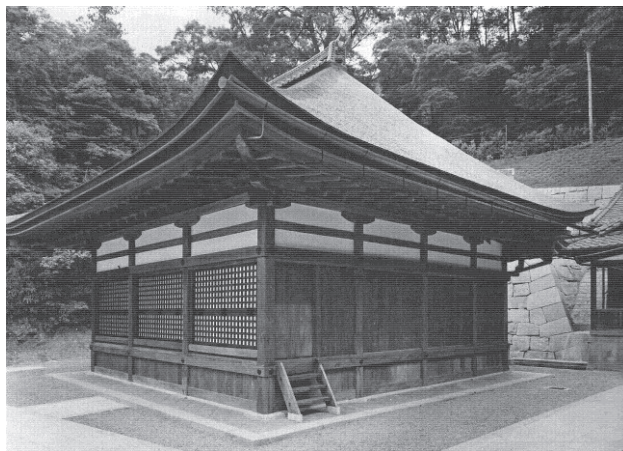
概要：日本列島各地に被害をもたらした7月豪雨で、背後の傾斜地が地滑りして釈迦堂等を直撃、倒壊した。破損した木材を土中から救出して清掃、当初材をできるだけ再用するため継木矧木を丹念に行い、屋根も含めて江戸時代初めの姿に復原（図3-2）した。素木仕上げであったため復原には困難が伴った。背後の傾斜地は、鉄筋コンクリート石貼りで安全対策を取る。

図3-2 復旧竣工 正面

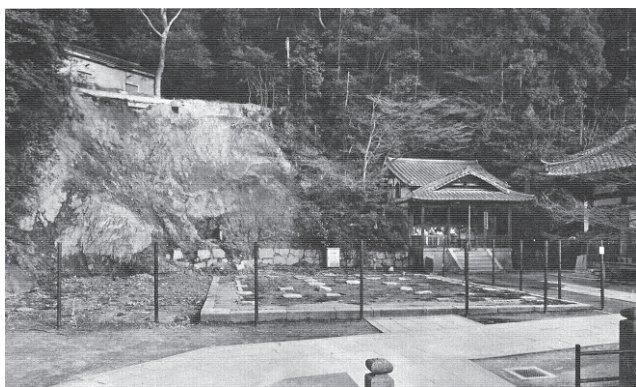
図3-3 復旧工事 土砂取除き部材格納

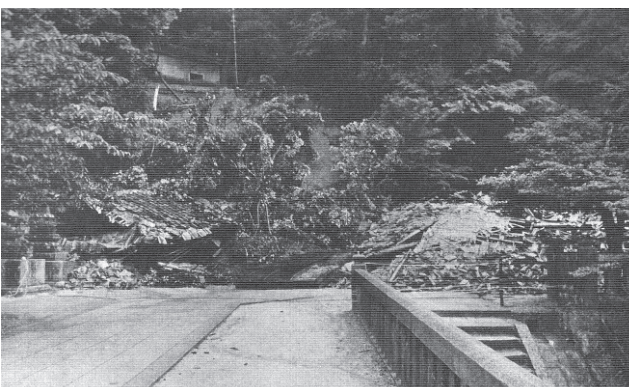
図3-4 地滑災害で倒壊 右が釈迦堂、左西向地藏堂

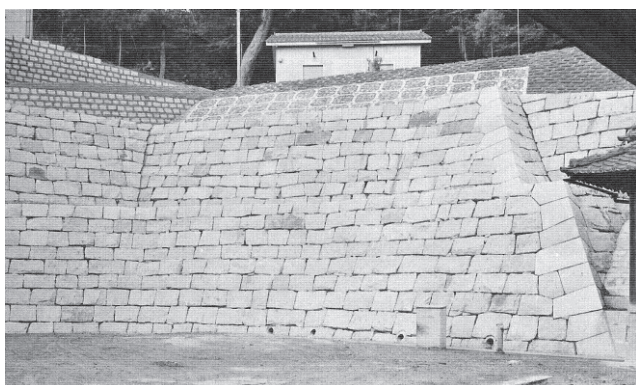
図3-5 復旧工事 背後石垣完成

修復の方針と価値：最初に整理調査工事を行い、全部材の位置の特定と番付表示をし、当初の化粧材はできるだけ接ぎ木や矧ぎ木の方法で再利用を高めようとした。また建立当初の形式が判明した屋根などは復元し、背後の崖は防災対策として鉄筋コンクリート構造石貼りの石垣（図3-5）を築いた。

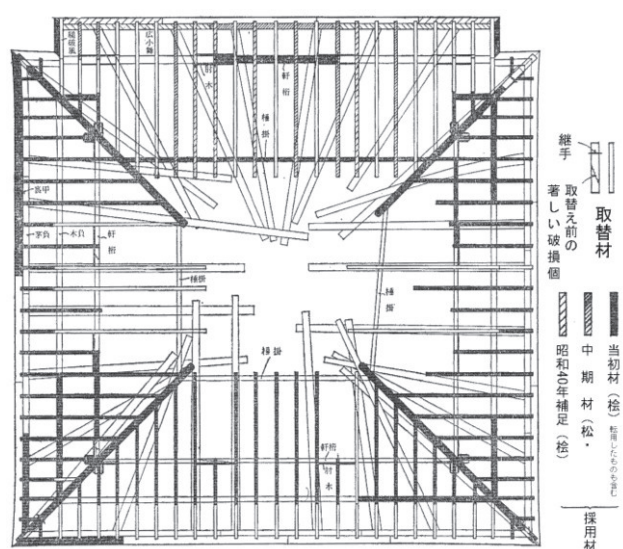
図3-6 災害復旧での古材再用状況図

て保存し、修復では特に化粧材を中心に当初材の再を用をできるだけ行っている。部材が傷んだために取替率は高く、側柱は7割、軒まわり6割、化粧材全体で56%となる。小屋組材は9割（図3-6）を替えるなど、部材の減少が著しい。

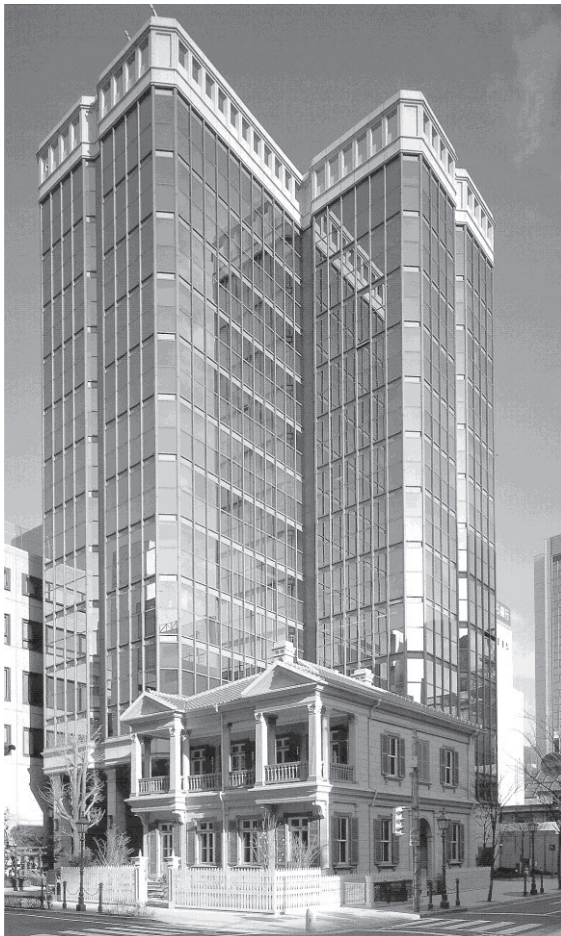
図4-1 復旧竣工全景（背後はノザワビル）

概要：阪神淡路大震災により地盤が液状化し完全倒壊、文化財中最大の被害となった。全部材を搬出して清掃調査し修理計画を作成した。耐震対策委員会を組織、補強による内外の意匠変更を最小限にし、安全な活用のために、地盤補強や免震基礎構造等で建築基準法並み強度を確保した。ペンキ塗り（図4-3）で、当初木材の再用法は7割と高い（図4-1）。

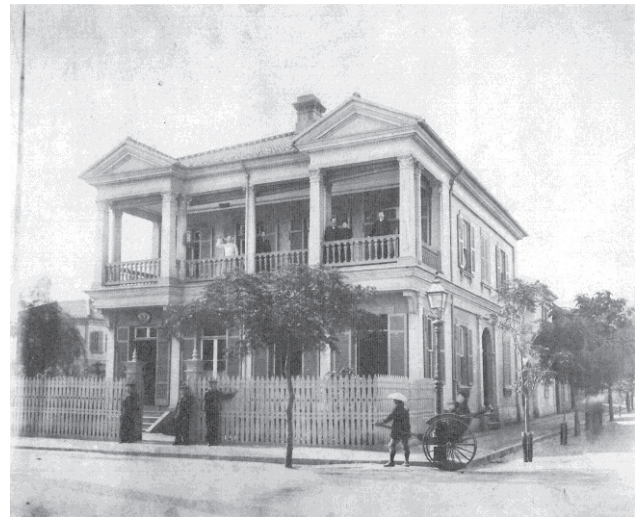
図4-2 建設数年後の明治19年

価値と災害：明治13年（1880）頃に建てられた米国東部の洋風建築で、米国領事館（図4-2）として長く使用し、その後昭和41年（1966）にノザワが購入して中華レストランに活用していた。平成7年（1995）阪神淡路大震災では強烈な地震で、後ろの鉄筋コンクリートのビルも中間階が挫屈したほどであるが、十五番館も全面的に倒壊した（図4-4）。とりあえず、周囲を仮設の囲いをして、離れた位置に部材の仮保管をした。工事再開後は、当初の部材位置を確認して、最終的には次の地震に備えて基礎に免震構造（図4-6）を採用し、また煉瓦造煙突を鉄筋コンクリートで作り替え（図4-5）、デザインを継承しつつ補強構造とした。

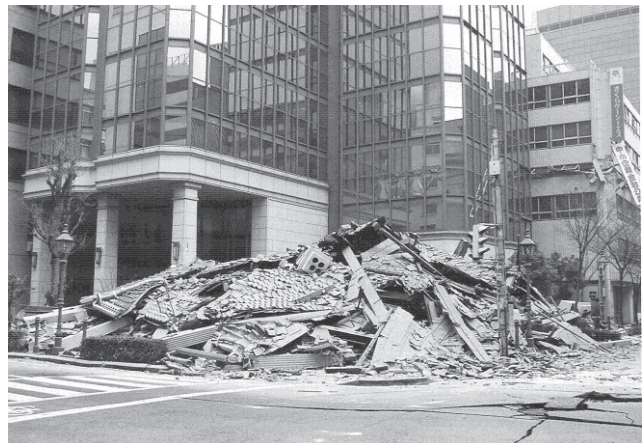
図4-4 阪神淡路大震災で全壊

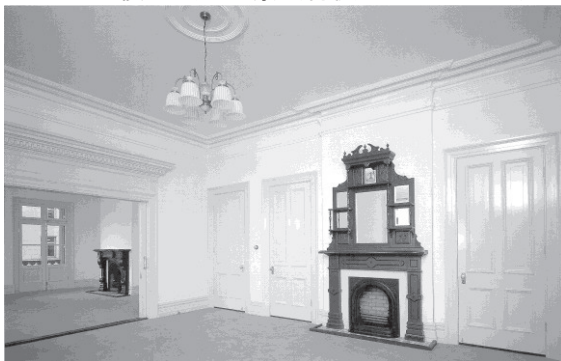
図4-3 復旧竣工 2階北東室

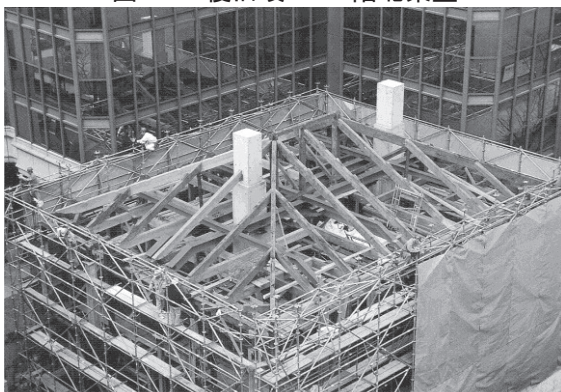
図4-5 復旧工事 煙突RC化し小屋鉄骨補強

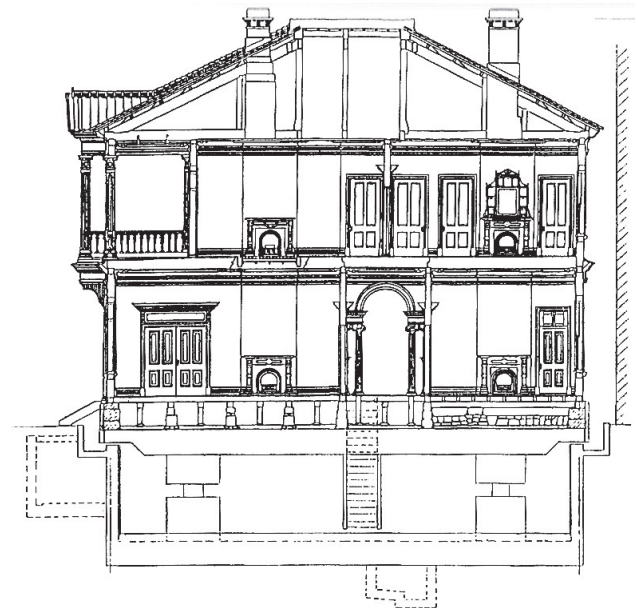
図4-6 免震基礎設置断面図

修復の方針と価値：当初の姿に復元する方針としたが、構造的には当初の構造通りに復元することは危険なので、免震構造や補強をすることで、不特定多数の活用に堪えられるよう、建築基準法の基準に近い強度をもたすことになった。
