京町家の火災による崩壊メカニズム

Collapse analysis of Kyo-mchiya caused by fire

須田達¹・鈴木祥之²・原田和典³・樋本圭佑⁴

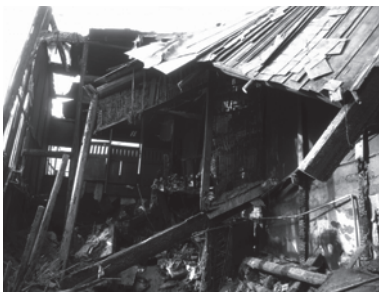
写真1 2階部分が崩落した状況

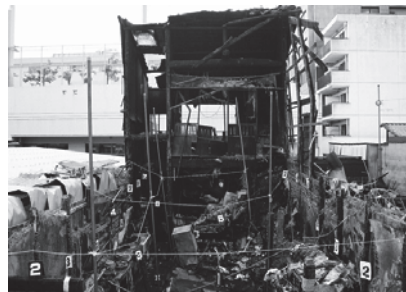
写真2 火災鎮火後の火災建物の状況

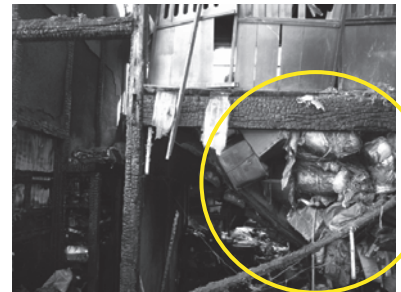
写真3 2階の積載物の状況

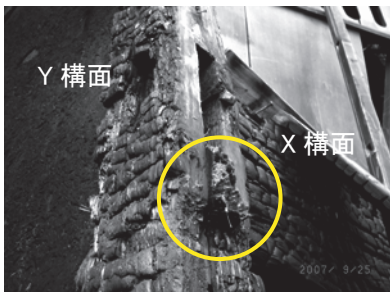
写真4 仕口部分の状況

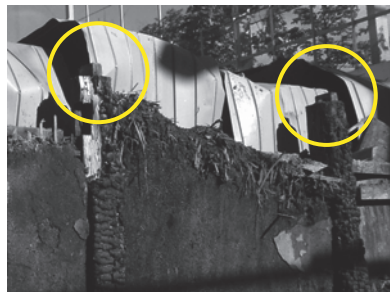
写真5、6は京町家の特徴的な通り庭の軸組部分を示している。一般的に通り庭の外壁側の柱（側柱¹⁾と呼ぶ）は、基礎からもやまでの通し柱となっている。一般に側壁と居室側の柱に架かる梁（側つなぎ¹⁾と呼ぶ）を設ける場合は、柱にほぞ穴を設けて梁を差し込む構造とする¹⁾。しかし火災建物の側柱は写真5に示すように、柱の中間に壁と直角の向きにほぞを設けている。写真6では側柱を側つなぎに差し込んでいる。これは建設当初は2戸建て以上の長屋で、写真5、6に示す側壁は内壁であり、その側壁を介して繋がっていた建物が取り壊されて現状の状況に改築されたと考えられる。

写真5 側柱の構造

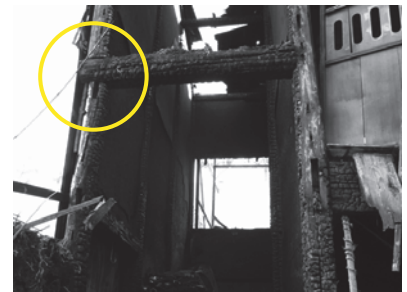
写真6 つなぎ梁の構造

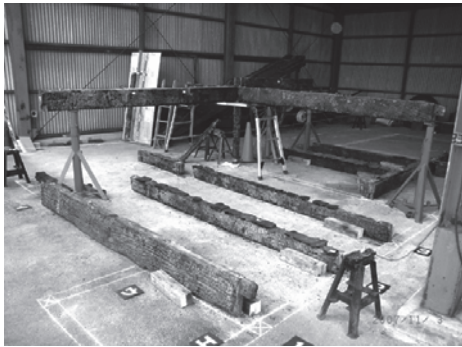
写真7 崩落した軸組の再現状況

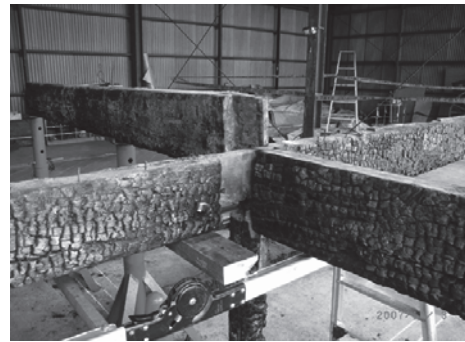
写真8 小黒柱を中心とした梁の仕口部分

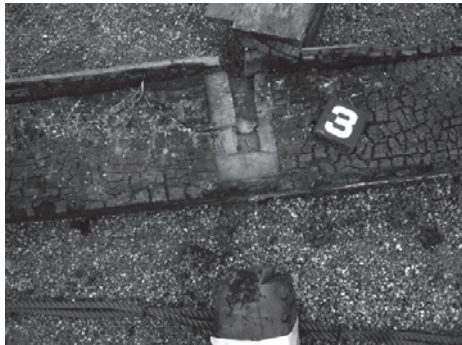
写真9 ササラの仕口部分

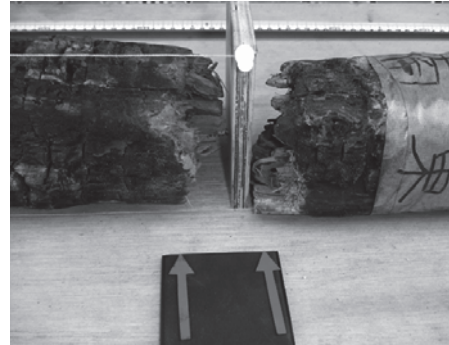
第二次調査では崩落した主要構造部を整理して、座屈し崩落した小黒柱を中心に軸組の再現を行い、燃焼状況、座屈状況について調査した。写真7は崩落部分の軸組を再現した状況である。写真8は小黒柱と2階の梁との接合部を示す。小黒柱付近は出火元と推定されており、小黒柱およびその周辺の梁の炭化状況が著しい。しかし接合部分は火災の影響をほとんど受けておらず、炭化もしていない。写真9はササラの接合部の状況で、写真8と同様に接合部は炭化していない。写真10は座屈した小黒柱を示す。小黒柱の座屈箇所は燃焼によって焼け細りが生じており、著しく断面が小さくなっていることを確認した。以上のことから火災建物の崩壊は、小黒柱が座屈することによって生じたと考えられる。なお焼け細り後の小黒柱の断面寸法は約70mm程度になっていたが、燃焼前の断面は、燃焼していない部分の計測により、約120mm程度であるから、柱は両面から約25mm程度ずつ減少したことになる。

写真10 座屈した小黒柱

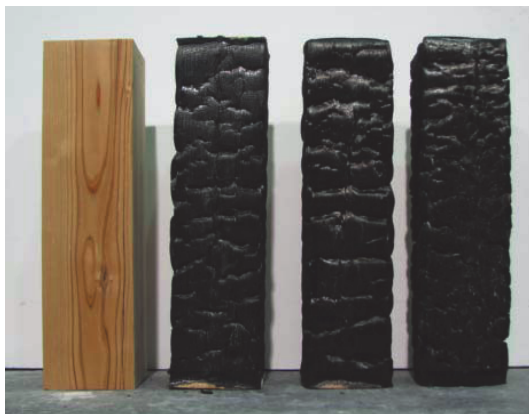
写真11 各燃焼時間の木材試験体(120mm角)の状況

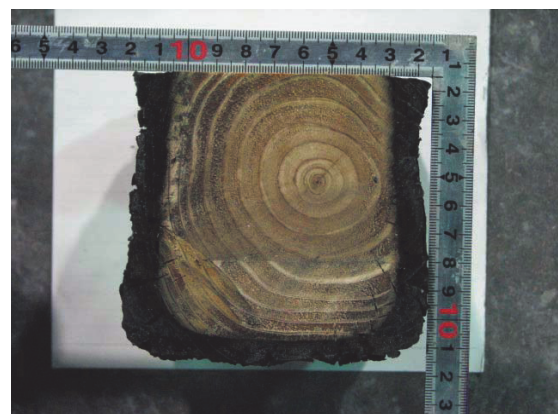
写真12 木材試験体(120mm角)の炭化状況(断面)

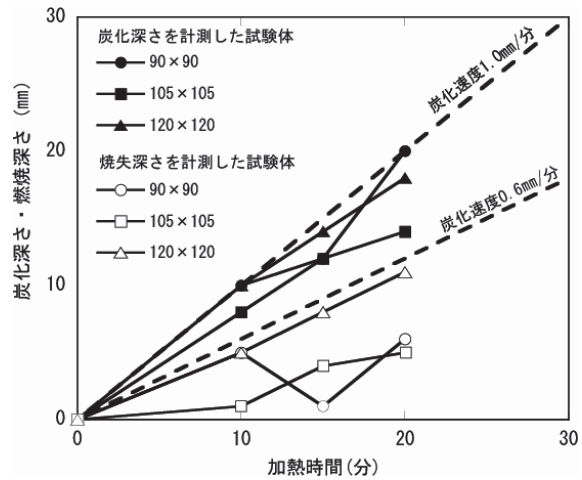
図4は炭化深さを計測した結果で、燃焼時間との関係を示している。同図は実線で各試験体の計測結果を示しており、点線で炭化速度0.6mm/分と1.0mm/分の場合を示している。いずれの試験体についても炭化深さは、ほぼ燃焼時間に比例して深くなり、炭化速度は0.8～1.0mm/分となった。

図4 燃焼実験による木材試験体の焼失速度と炭化速度

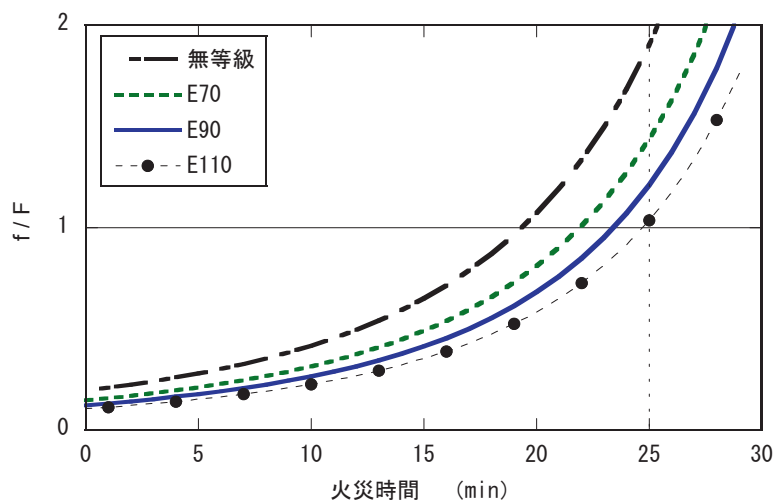
これらの条件に基づいて、図 5(a)の検討モデルで小黒柱の座屈に対するシミュレーションを行った結果を図 9 に示す。その結果から燃焼が開始して約 25 分後に小黒柱の断面は 120 mm角から 70 mm角に減少し、このため、材料強度が E110 以下の材では座屈する可能性があるといえ、火災建物の崩落を概ね説明できた。

図9 小黒柱の座屈シミュレーション
