金沢市における伝統木造建物の構造特性と耐震性能に関する研究

A study on structural characteristics and seismic performance
of traditional wooden houses in Kanazawa

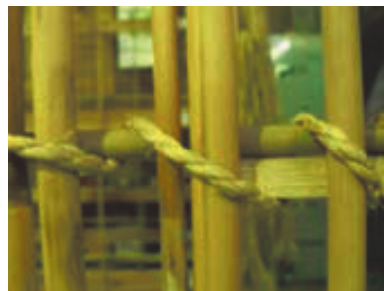
(a) 巻搔き

(f) **土壁**：調査した町屋の外壁及び間仕切り壁には、ヨシやススキの小舞下地の土壁が使用されていて、小舞の編み方は「巻搔き(写真4(a)参照)」である。間渡しには竹が使用され、柱に打たれた竹釘(ウグイス)(写真4(b)参照)に接合する。縦貫が中心に一本、横貫が五段入っていて、貫と間渡し竹との接合には和釘が用いられている。壁厚は外壁が70mm程度、間仕切り壁が60mm程度である。

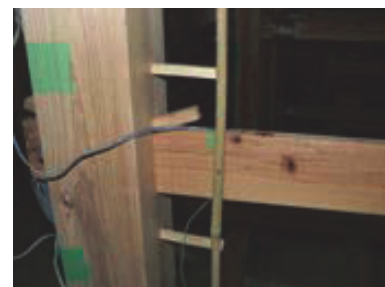
(b) 柱にウグイスを打ち込んだ様子

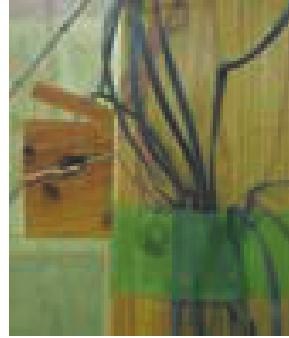
写真5 横貫の割裂

土壁の入った試験体4は他に比べ最も耐力が大きいが、変形角が大きくなるにつれ耐力の落ち方も大きいことがわかる。また、小舞の入った試験体3と小舞の入っていない試験体2を比べてみると、復元力特性にあまり違いがないことがわかる。試験体3と4を比較すると、土壁の落下に伴う耐力低下が発生しても軸組の耐力は確保されていることがわかる。

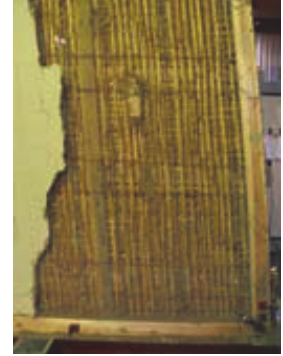
写真6 土壁土の落下

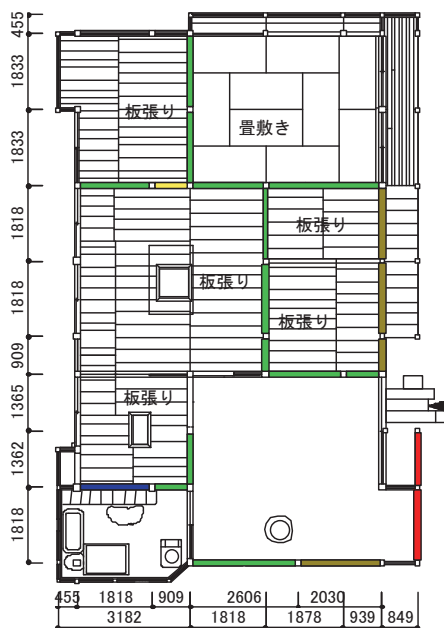
図11 旧平家耐震要素配置図

表2の限界耐力計算の結果より、建物番号NO. 3は、2階の桁行・梁間方向、1階の梁間方向は限界値を満足しているが、1階の桁行方向だけが損傷限界・安全限界ともに限界値を満足していない。建物番号NO. 4は、2階、1階の梁間方向と2階の桁行方向の損傷限界においては限界値を満足しているが、桁行方向の1階と2階の安全限界が限界値を満足していない。No. 5は桁行方向・梁間方向ともに限界値を満足おらず、倒壊の危険性は高い。上記の危険性の高い建物は、ベースシア係数も低くなっており、土壁などの耐力要素が少ないと言える。表2のベースシア係数をみると、建物番号NO. 5～NO. 7の農家は、梁間・桁行方向では近い値となり、構造的なバランスが取れているが、町屋や商家は梁間方向と桁行方向では、おおよそ2倍近い差となり、図13、14に示すように、応答値も大きな差となり、構造的なバランスの確保がポイントとなる。
