## 1938年阪神大水害における被災社寺の空間的特徴

Spatial characteristics of damaged shrines and temples of the 1938 Great Hanshin Flood Disaster in Kobe, Japan

谷端 郷

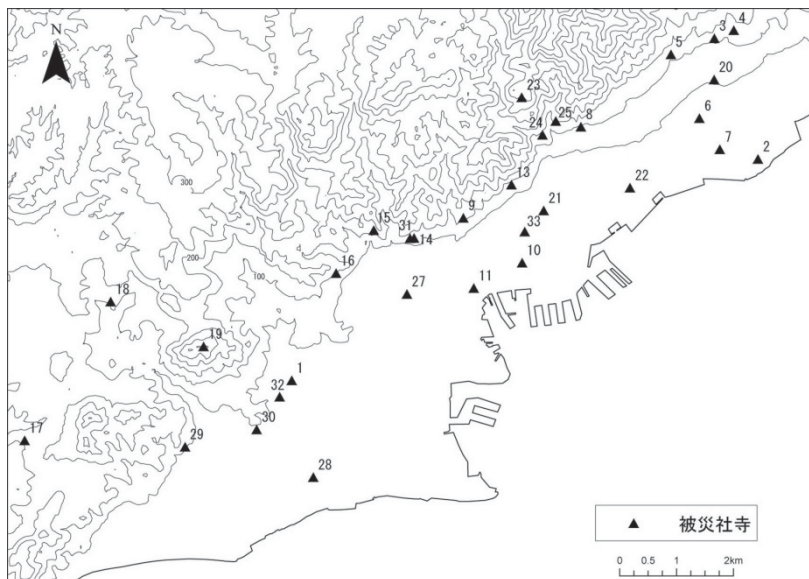
図1 被災社寺の分布

まず、被災社寺の分布状況 (図1) をみると、山地と平野との境界付近に分布する被災社寺と、平野部に分布する被災社寺とに大別される<sup>12)</sup>。次に、被災社寺の被害見積額 (図2) をみると、見積額が最も大きかった社寺は70,750円の走水神社 (表1・図2中のNo.11) であり、最も見積額の小さかった社寺は300円の北野天満宮であった。被災社寺の被害見積額の合計は282,556.3円であり、被害見積額の平均値は9,114.8円であっ

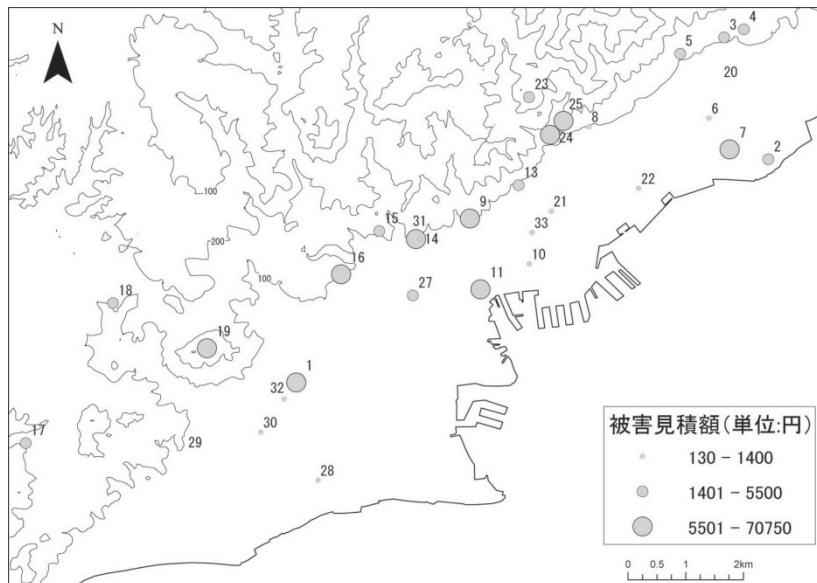
図2 被災社寺別被害見積額の分布  
 (数値地図50mメッシュ(標高)より作成した100m等高線と当時の海岸線)  
 \* 図中の数字は表1中のNo.に対応している。

た。図2をみると、被害見積額の分布は、山地と平野との境界付近で高くなる傾向がみられる。また、平野部においても被害見積額の大きな被災社寺が散見される。

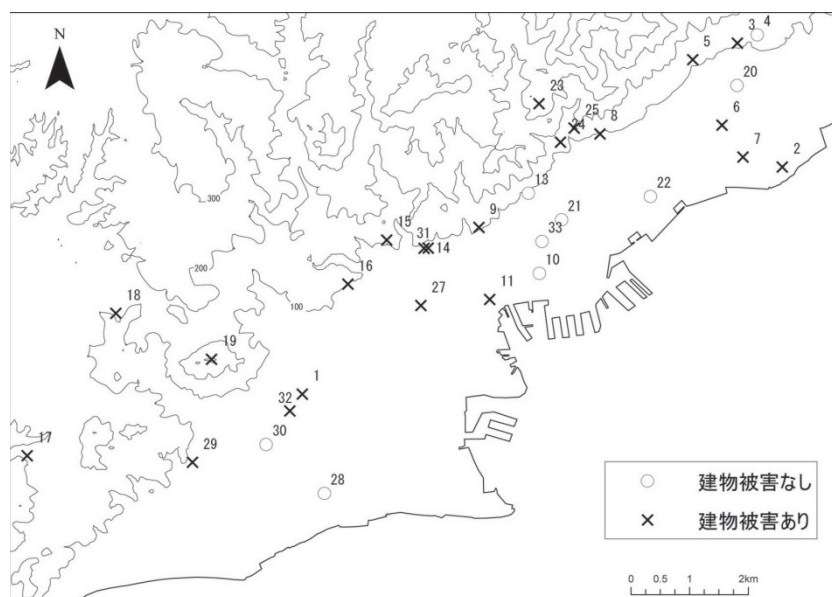
図3 建物被害の有無  
 \* 図中の数字は表1中のNo.に対応している。

さらに、被災社寺の中でも建物被害のあった社寺の分布(図3)をみると、建物被害のあった社寺は山地と平野との境界付近に多く分布するとともに、平野部にも少数ながら分布が認められる。なお、ここでの「建物被害」とは、全壊、半壊、埋没、流出といった重度の被害を示しており、浸水や石垣などの倒壊といった比較的軽微な被害は含まれていない。

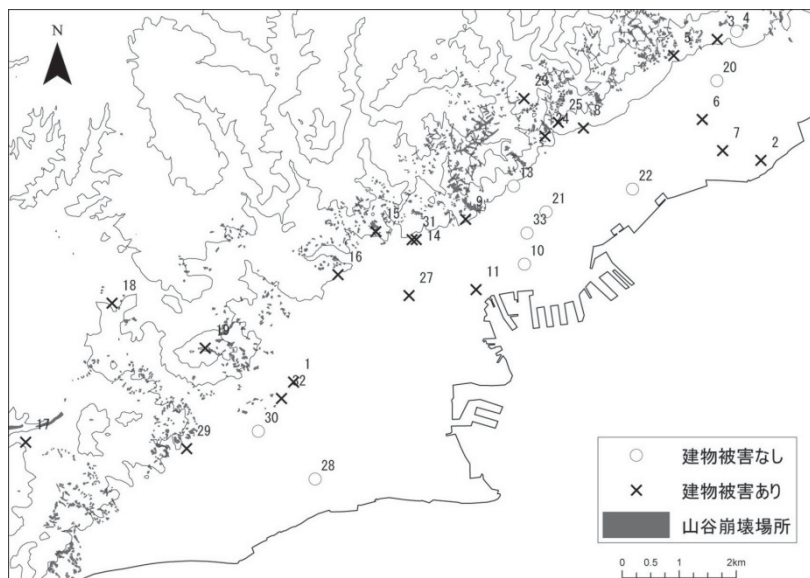
図4 建物被害の有無と山谷崩壊場所

まず、山地と平野部との境界付近で被災した社寺の地形条件について検討する。建物被害の分布図を『神戸市水害誌附図』の災害地図から GIS を用いてトレースした山谷崩壊場所の分布図と重ね合わせてみると（図4）、山谷崩壊場所付近に建物被害のある被災社寺が立地する傾向がみられる。また『神戸市水害誌』の被災社寺一覧の記述と、災害地図に矢印の凡例で記述されている「崖崩及山谷崩壊箇所」の情報から判断した斜面崩壊の有無別に建物被害の有無をみると、斜面崩壊のあった社寺14件のうち13件（92.9%）で建

物被害が発生している。一方で、斜面崩壊のなかった社寺 17 件のうち建物被害が発生したのは 9 件 (52.9%) であった (表 2)。このことから、斜面崩壊があった場合はなかった場合と比較して建物被害が 1.75 (1.09、2.81) 倍に増えることが示され、斜面崩壊と建物被害との関連性は極めて高いことが分かる (カッコ内は 95%信頼区間の (下限値、上限値) である)。つまり、斜面崩壊による建物被害のみられた社寺は、社寺の

裏側に急な斜面を備えているか（たとえば図1・表1中のNo.29勝福寺やNo.14五宮神社）、急峻な斜面の上に立地しているもの（たとえばNo.19高取神社）と考えられる。

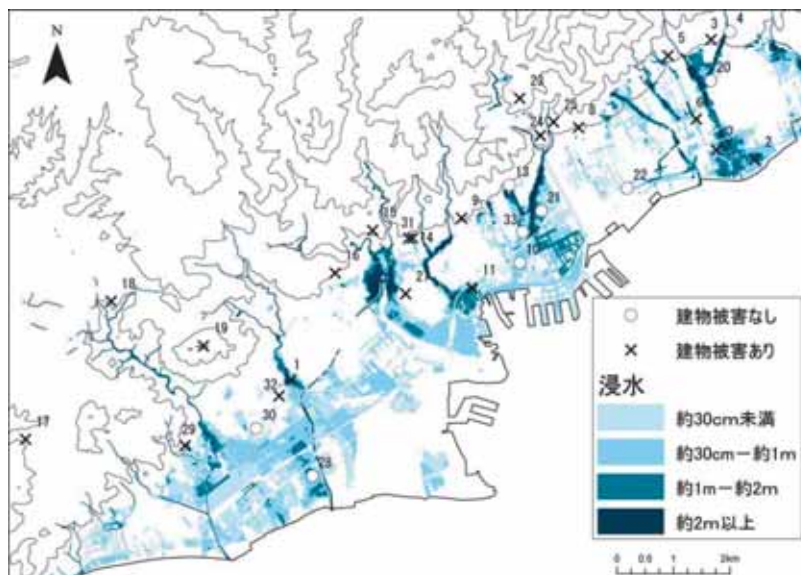
図5 建物被害の有無と浸水区域

次に、平野部における被災社寺の地形条件については、建物被害の分布図と、①『神戸市水害誌附図』の災害地図からGIS上でトレースした浸水区域図、②地形分類図、とを重ね合わせることで検討する。まず、建物被害の分布図と浸水区域図とを重ね合わせると（図5）、建物被害のある社寺は浸水深度の深い場所に分布する傾向が読み取れる。さらに、建物被害の分布図と地形分類図とを重ね合わせてみると（図6）、地形分類図は現在のものではあるが、建物被害のあった社寺は谷の出口にあたる扇頂付近（No.1長田神社、No.11走水神社）や開析谷中（No.6素佐男神社）、旧河道にあたる凹地部（No.2若宮神社、No.7船寺神社）など谷地形上に分布していることが分かる。このことから、谷地形上に分布する社寺の建物被害の形態としては、土砂の流入による流失や埋没、また、それに伴う建物の損壊であったものと推察される。その一方で、建物被害のなかった比較的軽度の被災にとどまった社寺は、段丘（No.20不動院）や砂堆（No.21霊山寺）といった平野の微高地上に立地する傾向にあった。

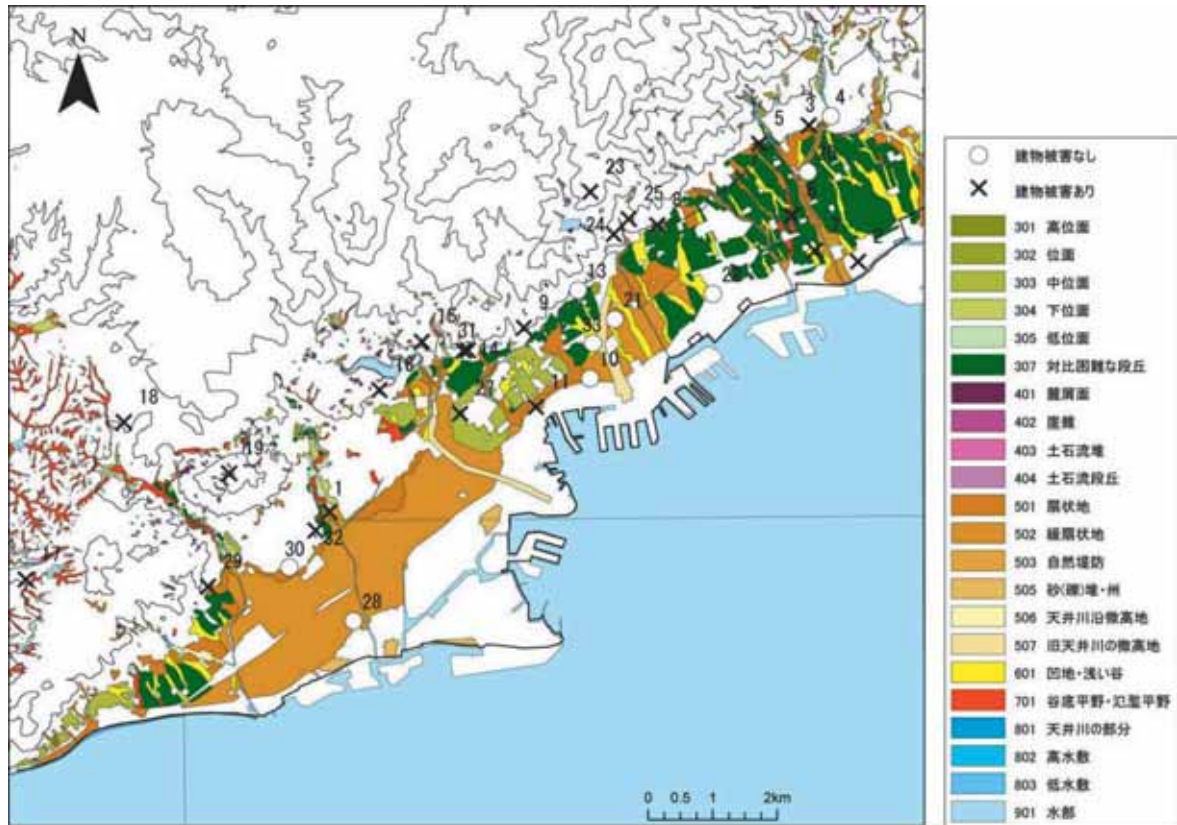
図6 建物被害の有無と地形分類図

以上のことから、山地と平野部との境界付近に分布していた被災社寺については、斜面崩壊の起こる危険性の高い急峻な斜面を備えた社寺が斜面崩壊による建物被害を受ける一方で、平野部の被災社寺の多くについては、谷地形上に分布する社寺が土砂流入による流失や埋没といった建物被害を受ける傾向があると考えられる。

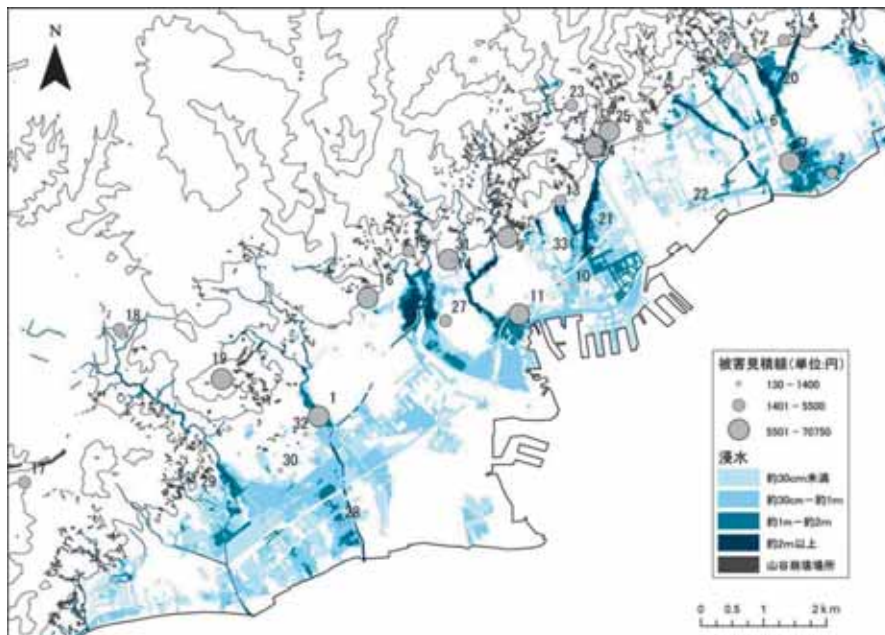
図7 被害見積額と浸水区域、山谷崩壊場所

前節までは、物理的被災状況である建物被害の有無と地形条件との関連性に着目してきたが、本節では被災状況の経済的な側面について検討を加える。まず、被害見積額の分布と浸水区域、山谷崩壊場所との関係を見ると（図7）、山谷崩壊場所付近や浸水深度の深い場所で被害見積額が高い値を示している。次に、建物被害の有無と被害見積額との関連性を検討してみると、建物被害を受けた社寺の被害見積額の平均値が12,782.7円である一方で、建物被害を受けなかった社寺の被害見積額の平均値が1,412.2円である。このことから両者の被害見積額の差は11,370.5円であることが示され（独立サンプルのt検定：有意確率=0.013）、建物被害を受けた社寺では建物被害を受けなかった社寺と比較して被害見積額が有意に高いことが分かる。つまり、被災社寺において被害建物が存在すると被害の見積額も高くなるものと考えられる。
