ネパール・パタン市における煉瓦造建物の振動特性調査

Vibrational Characteristics of Brick Masonry Buildings in Patan, Nepal

梅村恒¹・谷口仁士²・神谷太啓³

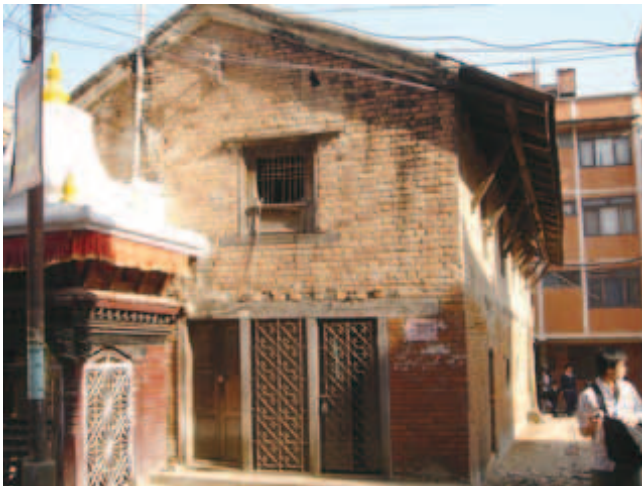
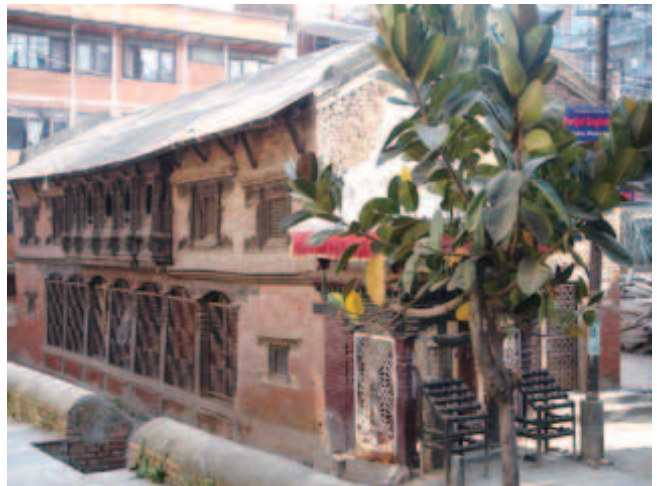
図3 Lalitapur Pati 外観

Lalitapur Pati (建物 II) 17世紀に建設された、2階建ての細長い平面を持つ煉瓦造建物である。外観を図3に示す。無補強の煉瓦壁と木造の梁、土と石の床で構成される。外壁には大きさにばらつきのある煉瓦が使われており、多数の修復跡、煉瓦や接合材料の劣化が見られる。床面や屋根は大きく歪んでい
る。このように構造的には劣化が著しく、耐震性能は心許ないが、窓枠等には精緻な彫刻がなされて
おり、現在も集会所として利用されている。

地盤沈下や経年劣化のために建物が歪んでいる。2階窓枠には精緻な彫刻がある。

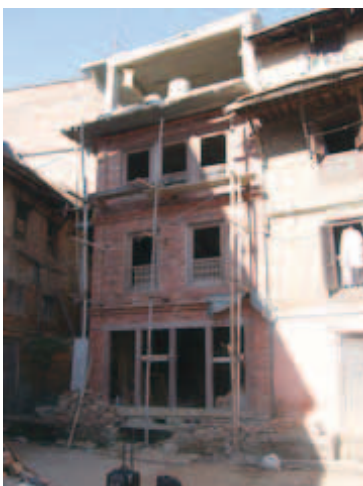
建設中の民家 (建物 III) RC枠組み+煉瓦造壁4階建ての、新築工事中の建物である。外観と内部、周囲の状況を図4に示す。壁の一部は未完成である。東側が隣の建物と接しており、非常に細長い建物の端部の1スパンのようにも見える。コンクリート部分の歪みは大きく、表面にジャンカが見られる。また、隣の建物は不同沈下或いは経年劣化のためか、当該建物方向に傾斜しているように見える(同図左)。3棟隣りに接続している建物の壁面が明らかに孕み出しており、材木で応急修理をただけの状況である(同図右)。

全景。右隣の建物がよりかかっているように見える。

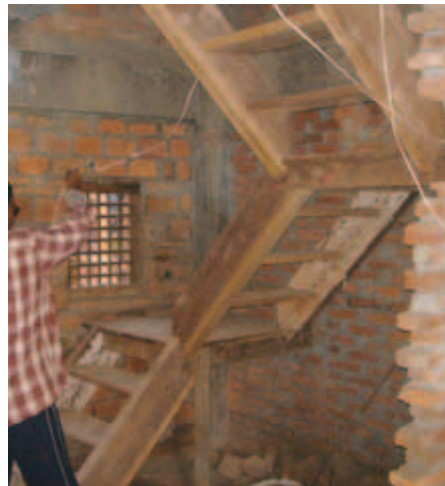
RC 造骨組と建設中の壁。

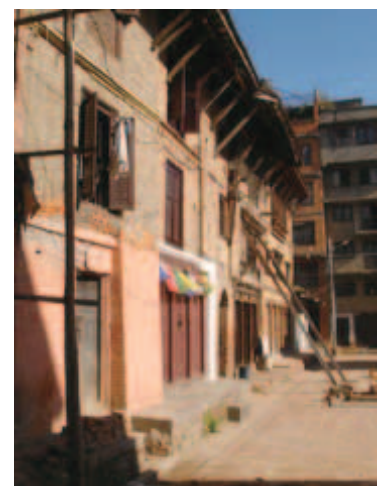
隣接する建物群。孕み出す煉瓦を木の棒で押さえている。

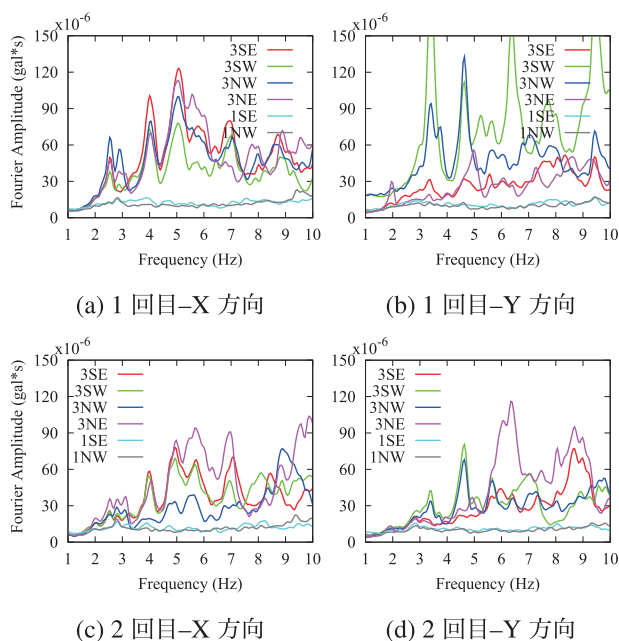
図 6 建物 I のフーリエ振幅スペクトル

フーリエ振幅スペクトルを図6に示す。(a)と(b)が一回目(内側の架構)、(c)と(d)が二回目(外側の架構)の記録である。測定中は交通振動が気になったが、振幅の大きな時間帯を避けてスペクトルを計算することにより、一階のデータは安定している。(b)において一回目の3SW(3階の南西)のY方向の振幅が大きくなっているのは、測定中に行われていた建物の修復作業の影響と考えられる。一方X方向((a)の3SW)は壁の面内方向で拘束されるため、作業の影響は小さい。

3階のスペクトルにはいずれも多くピークが見られ、複雑な振動をしていることがわかる。木と土で

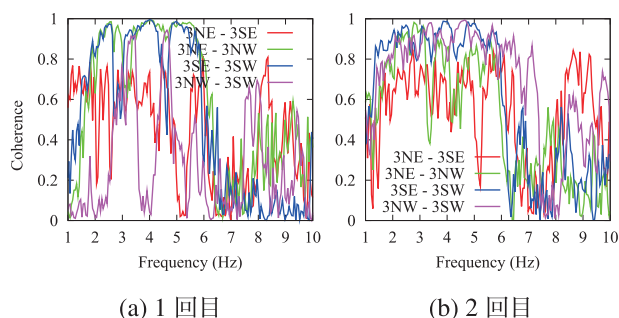
図 7 壁の面内方向のデータのコヒーレンス (建物 I)

きた床の剛性は小さく、さらに修復作業のために一部土が取り去られて木の骨組が露出している状態なので、各々の壁が独立して振動している状況が考えられる。ここで、壁がどの程度一体的に振動しているのか調べるため、壁の面内方向に位置する 2 センサのデータのコヒーレンスを計算したものを図 7 に示す。コヒーレンスのグラフによって、周波数ごとに、2 点がどの程度相関を持って揺れているか知ることができる。例えば (a) で 3NE-3SE と記したものは、北東のセンサの Y 方向と南東のセンサの Y 方向、3NE-3NW は北東の X と北西の X のコヒーレンスであり、それぞれ東の壁と北の壁の揺れの一体性を表す。同図 (a) を見ると、3NE-3NW、3SE-3SW が他の 2 記録と比べて大きい。つまり、内側の架構においては、北側と南側の壁は比較的一体的な振動をしていると言える。一方南北方向の壁については、西の壁の上に 3SW センサを置けなかったこと、修復作業の影響を受けてしまったために西側の壁については不明だが、東側の壁の一体性が低いことがわかる。同様に同図 (b) から、外側の架構についても 3NE-3SE が小さくなっており、東側の壁の一体性が小さい。図 5(a) に示すように南東及び北東に建物が接続しており、これらの建物の影響を受けて壁が変形している可能性がある。

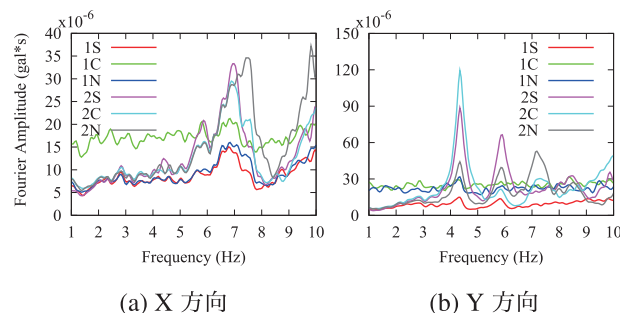
図 8 建物 II のフーリエ振幅スペクトル

フーリエ振幅スペクトルを図 8 に示す。一階の 1C の X、Y 方向、1N の Y 方向の振幅が大きくなっているが、交通振動の影響を受けた可能性がある。X 方向には壁が多いために振幅が小さく、固有周波数が大きくなっている。スペクトル形状の違いは多少見られるものの、2 階の各点で振幅は近く、南北方向の壁はほぼ同一の振動をしている。

Y 方向の 2 階にははっきりしたピークが表れるが、場所によって振幅が異なっている。これらのピークがどのような振動に対応するのか調べるために次の操作を行う。

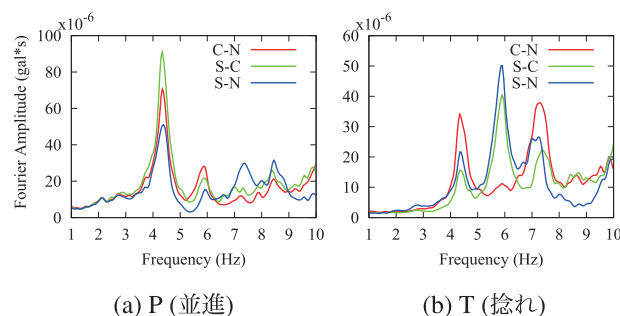
図 9 並進捻れ強調スペクトル (建物 II, Y 方向)

れぞれ、揺れの並進成分と捻れ成分が強調された波形になると考える。2 階の N, C, S のデータについて相互にこの操作を行ない、フーリエ変換したものを図 9 に示す。図 8 の 4.3Hz 付近に見られるピークについては、(a) で強調されているため並進のピークと考えられる。5.8Hz 付近のピークは複雑で、S-C 及び S-N に関しては (b) が大きくなるが、C-N では (a) が比較的大きい。このことは、C と N に関しては並進の振動が卓越するが、C の位置よりも南側で建物が折れ曲がるような振動モードが 5.8Hz 付近に存在することを示唆している。南側に石造の階段があって相対的に剛であり、床面の剛性があまり高くないために、このような振動モードが表れたものと考えられる。

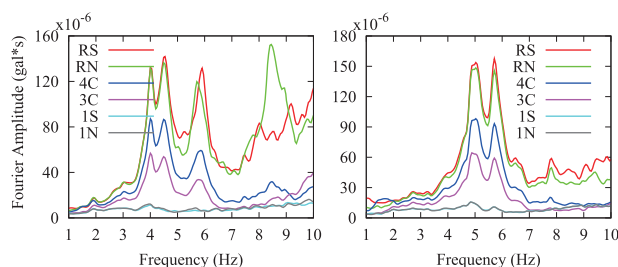
(a) X 方向 (b) Y 方向
図 10 建物 III のフーリエ振幅スペクトル

フーリエ振幅スペクトルを図 10 に、屋上と一階のスペクトル比を図 11 に示す。フーリエスペクトルには X, Y 方向ともに低い周波数で山が二つ見られるが、比を取るとそれぞれ一つになり、1 次の固有振動数は X 方向で 4.5Hz, Y 方向で 5.5Hz 付近にあることがわかる。地盤の振動によって二つに割れている可能性もあるが、スペクトル比を見るとピークが十分に高い割には山の形が複雑であり、東側に接合する隣の建物の固有振動の影響を受けているとも考えられる。Y 方向では 1 次固有振動数以外に明瞭なピークは見られないが、X 方向では 5.8Hz 付近にピークがある。5.8Hz では屋上と 3 階の振幅の比が 1 次モード付近よりも大きくなっていることから、垂直方向の 2 次モードの固有振動数と見られる。捻れ振動に関しては、はっきりとしたピークは見られない。隣接建物による拘束の効果と考えられる。
