ダフニ修道院とオリンピア遺跡における災害復旧工事の理念と手法

The Ideas and Methods of Post-Disaster Recovery and Restoration in the Monastery of Daphni
and Archaeological Site of Olympia, Greece

金玟淑¹・益田兼房²・後藤洋三³

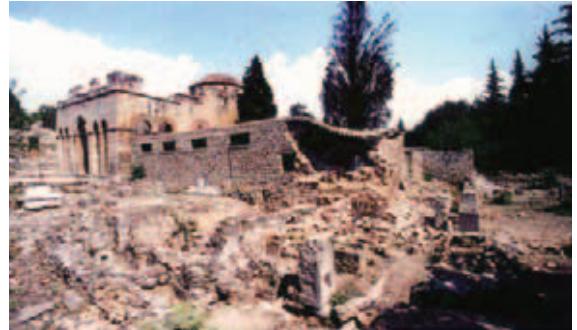
1999年9月7日、修道院から北に約15kmの浅い地殻でマグニチュード5.9の地震が発生した。この地震によりダフニ修道院の主教会堂も深刻な損傷を受けた（図5）。

図5 1999年のアテネ地震直後のダフニ修道院

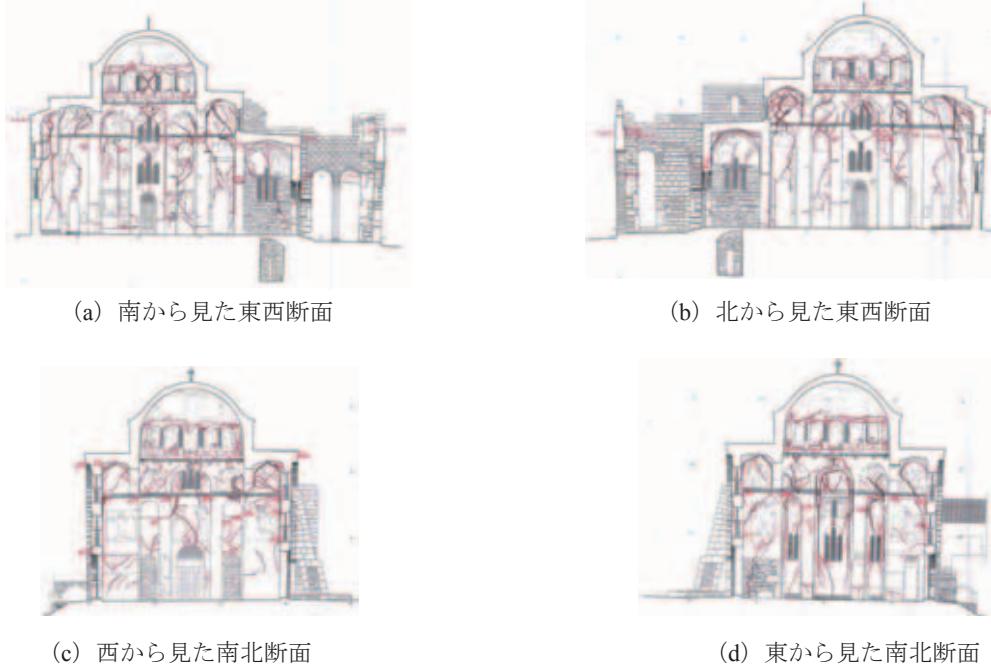
図6は亀裂と変形の調査結果のスケッチである。微細なものから幅数センチに至るものまで多数の亀裂が建物の壁面や柱に現われており、同時に過去の地震による無数の古い亀裂も広がっている。主教会堂を構成する部材のうち垂直方向に入った亀裂の数と大きさは、建物の下方から上方に行くにつれ増大している。また、教会の北東の角では深刻な構造上の変位と壁の外側へのずれが観察された。さらに、ドラムの基底部と上部両方において外縁部に沿って水平方向の亀裂が生じている⁵⁾。

さらに、上部に向かうにつれて亀裂開口部が増大する傾向は、建物の東西軸よりも南北軸においてより顕著に観察された。建物の挙動におけるこうした方向別の差は、平面形状が長方形の教会によく見られることであり、主教会堂の東西軸に多数の垂直な部材が並べられているからである。こうした挙動は過去にも見られたものであり、以前の改修工事における石造のバットレスや南側の金属製のトラスと柱の補強はこの問題を軽減することを目的に行われていた。こうした補強のおかげで教会堂は20世紀に入ってからの震災に部分的な崩壊しかしなかったが、1999年の地震被害の状況から過去の修復が亀裂の拡大を防ぐには十分ではなかったことが明らかになった。

図6 ダフニ修道院の教会の被害状況⁵⁾

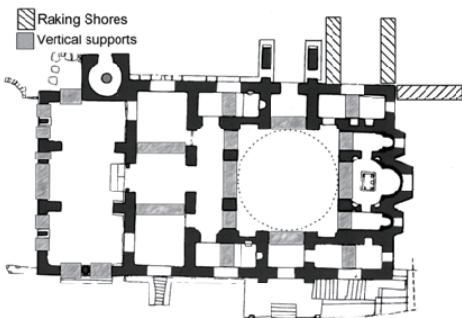
図7 主教会堂の平面図と緊急対策工事の略図⁵⁾

緊急対応として余震の危険性を考慮し、構造への深刻な損傷とさらなる悪化を避けるための案が出された。図7は緊急対策工事の最終案の概観である。建物の北東の角には、2重に枠がついた3本の鉄製支柱が立てられた。これはこの箇所において外壁の顕著な傾きが見られ、地震直後に設置された検知器によってひび割れのさらなる広がりと剥離の兆候が発見されたからである（図8）。建物の中とエキソ・ナルテックスには、

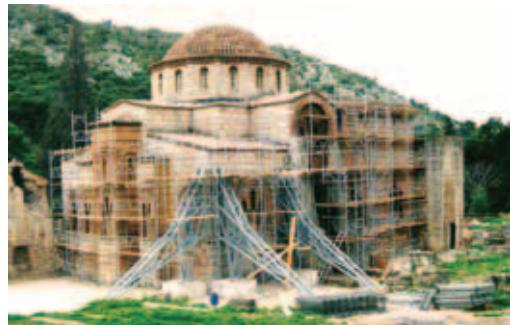
図8 北東の角に設置された支柱

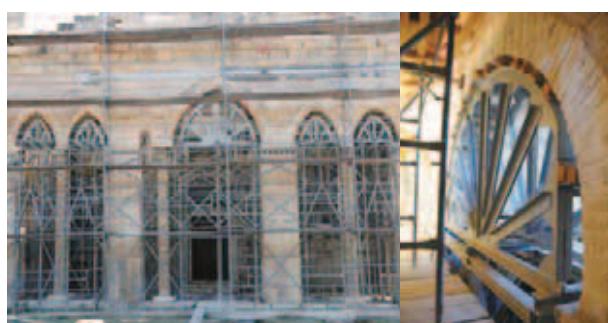
図10 アーチを支える鉛直のサポート（左）と内部における鋼製の枠と木製の梁（右）

ひび割れた構造を支えるため、メインアーチの下に鉛直の鋼製支柱が設置された（図9、図10）。どちらの支柱も独立した部材で、構造の崩壊が進行した場合のみ効果を発揮するものである。金属製の外枠（鋼製の枠と支柱）と石造の壁の間には、木製の梁と楔からなる12cmの層が挿入され、表面を傷つけることなく石材との接触を確保している。これはまた、壁面が外側に向かって構造が傾かない限り、構造が自由に動けるようにするものもある。

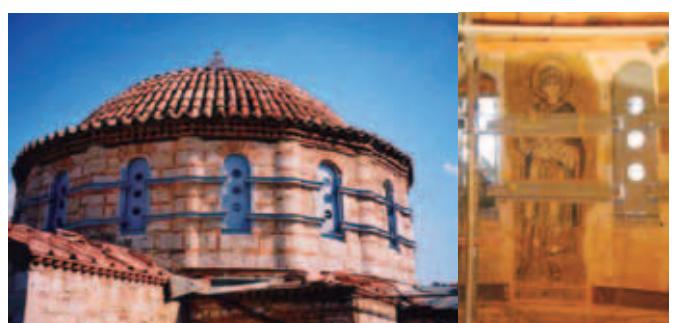
図12 ドラムに対する応急対策（左：外側、右：内部）

ドームのドラムについては、窓を補強し組積造の柱を結束するために特別に設計された鋼製の部材が二層にわたって嵌められた（図12）。また、屋根の瓦を取り除き、その下に防水膜を仮設してアーチ構造のひび割れた外輪を保護し、同時に雨漏りからモザイク画を守るための措置がとられた。

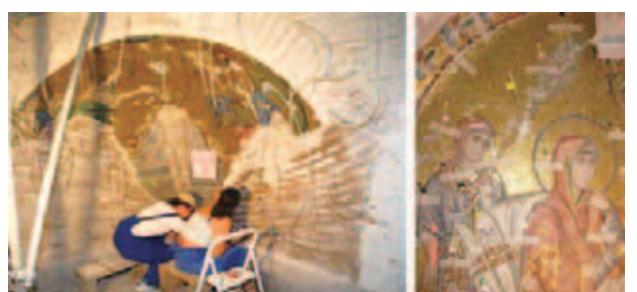
図13 現場におけるモザイク画の修復保存作業

その後、組積造壁体の多数のひび割れやモザイクの剥落対策として、正面外壁、ドーム真下の中央上層部分および内陣のアーチ天井などに対してグラウトを注入する工事が継続中である。この作業では大部分は適切だと判断された石灰・ポゾランベースのモルタルが用いられているが、部分的な再建や極端な損傷を受けた部位の再接合においては薄いチタン板や水硬性石灰ベースのモルタルが使用されている。このグラウトによる修復方法は、移動させずに保存する必要があるモザイクやフレスコ、古いモルタルを保持している建造物などに対して、より合理的で制御が容易なやり方として評価されている⁶⁾。

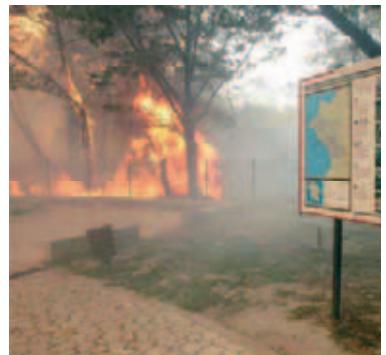
大火の3日目の8月26日、火は北側の山地からクロノス山の森に浸入した。クロノス山の背後には高速道路があり、山火事に対する防火帯となることが期待されていた。しかし、火は道路がトンネルで通過している盛土の部分を通って襲ってきた結果、クロノス山の森は完全に焼かれてしまった。次に火はオリンピア遺跡の境界まで迫り、スタジアムの東側の数本の樹木が焼損した（図 20）。しかし、幸いにも火はスタジアムを破壊せず上を飛び越え、夕方には東の方に移動した。

図 20 オリンピアと火災¹³⁾

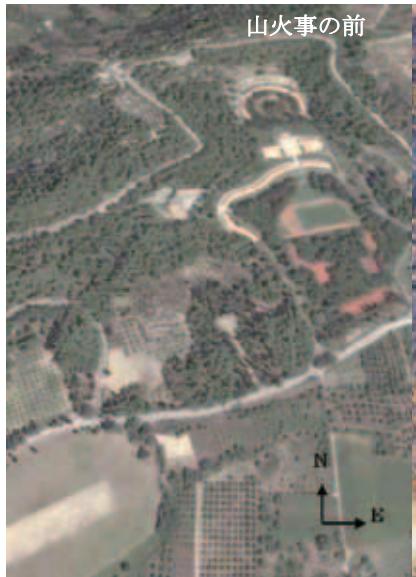
図 21 オリンピア遺跡の東端における山林火災の前後¹²⁾

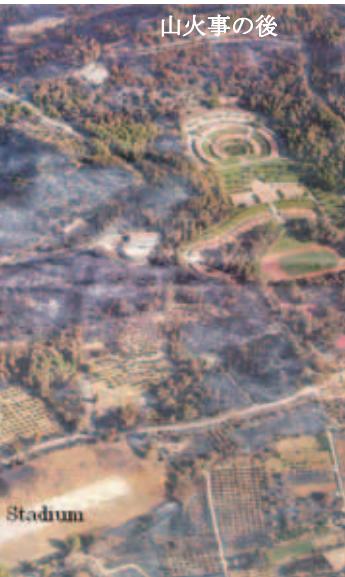
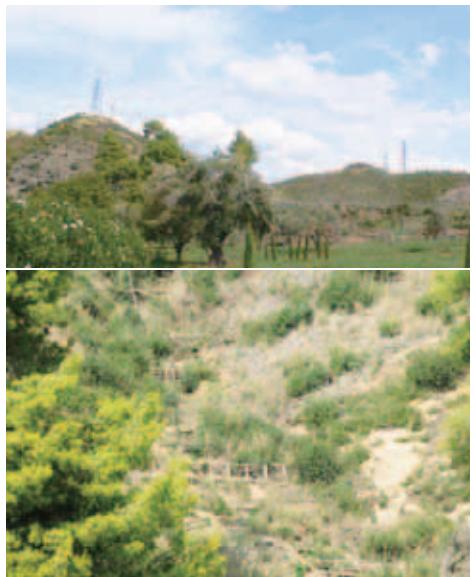
現地の管理事務所の職員とのインタビューによると、クロノス山と周辺の丘陵に配置されていた約20基の放水塔（図22、上）を作動させたが、火勢が非常に強く放水砲は十分な効果がなかったそうである。これらの放水砲は2003年に設置されたもので、主に樹木への水やりに使われたようである。管理事務所の職員、消防士、ボランティアなどの凡そ60名が遺跡内に配置された消火栓を使って消火活動を行い、オリンピア考古

図 22 放水塔（上）と砂防ダム（下）

クロノス山は丸坊主になってしまったが、2008年の北京オリンピックのための聖火の採火式が迫っていたため、山に緑を回復することが緊急の課題となった。クロノス山は山林火災で罹災する前は松の木で覆わっていた。しかし古代のクロノス山はプラタナス、イト杉、オリーブ、ドングリの木々で覆わっていたことが文献から分かっているので、これらの木の3,500本の苗木が選ばれ植林された。また、木材で作られた砂防ダム（図22、下）が山腹に設置された。
