## 地震帯にある文化遺産歴史都市の持続可能な保存-ペルーの事例-

Sustainable Protection of Cultural Heritage Historic Cities in Peru Located on the Earthquake Zone

## イカ市ルーレン教会堂2007年ピスコ地震被害

## アレキパ市大聖堂の地震災害と復旧

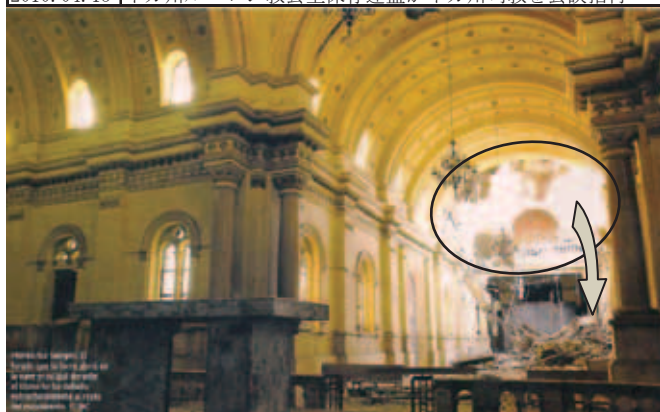
イカ市で最も古い歴史を持つルーレン教会は、毎年3月と10月に市民数千人が参加する守護聖人行列を行って、全市的な高い人気があるが、この地震により正面中央の高い鐘楼の先端部分が後側の教会屋根上に崩壊し（写真3）、キンチャ構造の天井を破って床上に落下し（写真4,5）、4人のミサ参列者が死亡した。この建築は、1918年火災の後に、それまでのバロック様式のアドベ構造壁の教会堂（写真1）を取り壊して、国立工科大学教授であった建築家アルベルト・シェラアルタのデザインになるゴシック様式で新築したもので、新技術であった鉄筋コンクリートで先端部分を作って大鐘楼を建て、その他は伝統的な石造壁とキンチャ構造となっていた（写真2）。今回の地震では、この鉄筋コンクリートの先端部分が崩壊した（写真3）。

写真4 ルーレン教会、ピスコ地震被害(右奥天井破壊)

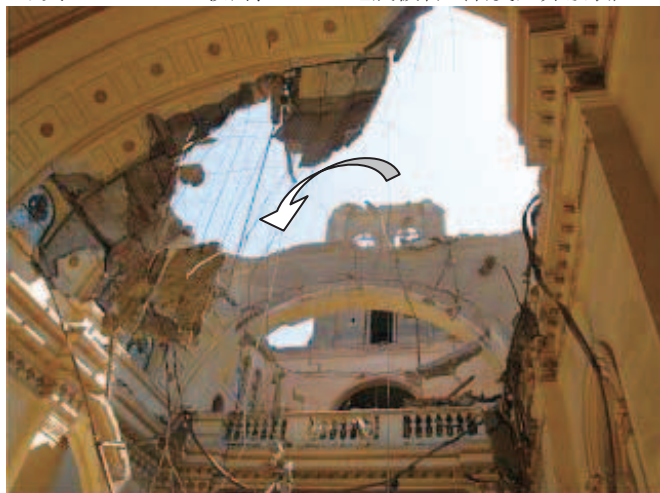
写真5 鐘楼上部落下で破壊したヴォールト天井、2007年

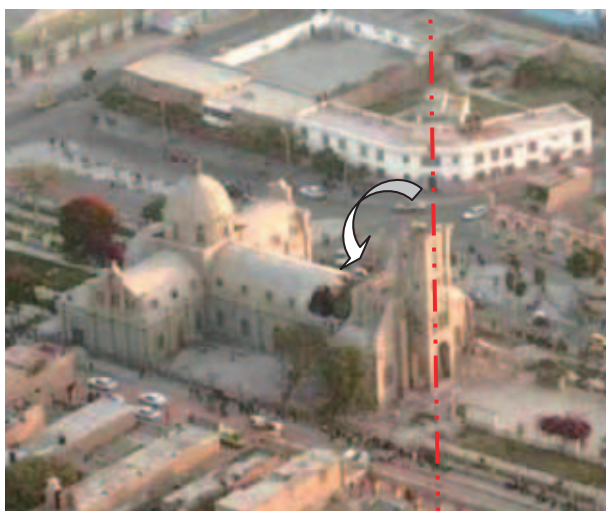
写真3 2007年ピスコ地震被害、鐘楼上部落下

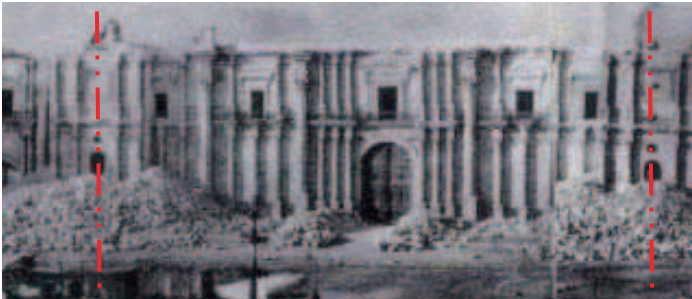
写真8 1868年地震被害の大聖堂

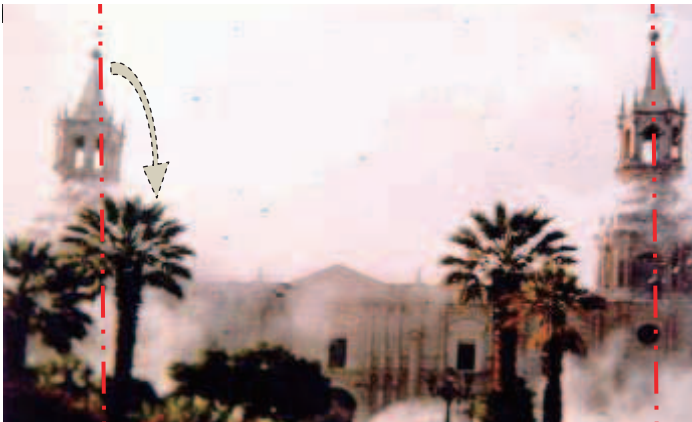
最近の2001年MM7地震（写真10は振動中の状況）では、西鐘楼（左）はくびれた2階以上が表側に倒壊し、一部は堂内に天井を破って落下（写真11）した。東鐘楼もくびれ部分が大破したが傾いて残った（図4）。地震発生は6月23日土曜日の午後3時頃で、幸い教会堂内部には人が少なく、市民防衛庁によればアレキパ全体でも死者は7人とされる。しかし、2000年12月に世界遺産登録されたばかりのアレキパで、半年も経たない時点でそのシンボルとも言える大聖堂の鐘楼が崩壊落下したことは、国際観光資源としての評価に関わるダメージになる。すぐに応急補強で東鐘楼の内部に鉄骨柱が挿入され倒壊を防止（図5）し、くびれ部分に炭素繊維を巻きコンクリート補強や全体の鉄骨補強がされた（図6）。全体が倒壊した西鐘楼は、石造・鉄骨・鉄筋コンクリートスラブ等を組み合わせて、2002年までに同じ意匠で積み直した（現状写真12）。構造補強工事を指導したのはリマのカトリック大学で、ルーレン教会の新築コンペ案を作成した大学でもあるが、ここに引用したような工事記録報告書<sup>11)</sup>を作成公表していることは評価される。これまでの地震の歴史から、今後も繰返し大きな被害がアレキパで発生すると予想され、新しい構造解析と構造補強の技術が文化遺産の保存復旧の上で大きな役割を果たすためにも、その学術的情報の蓄積と公開が重要であろう。

写真10 2001年地震で振動中の状況、左の西鐘楼がこの後崩壊

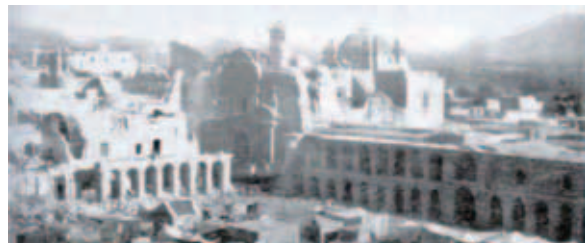
写真9 1868年地震被害のアーケード

1868年MM10地震時の写真では、東側1階が一部崩壊し大被害を受けた状況がわかる（写真9左端）。それでも、繰返し基本的に同じ意匠で再建されてきたのは、やはり都市の公共的な基盤として景観の維持が優先されてきた結果と見られる。2005年のアレキパ市文化財地図によれば、大聖堂は宗教建築、アーケードを含むアルマス広場や周辺道路は都市環境文化遺産として分類されている。世界遺産登録に先立つ2000年9月のアレキパ市歴史的な中心市街地行動計画では、景観文化遺産としてアーケードは評価され、市役所の都市計画として位置づけられていた<sup>12)</sup>。地震国ペルーでは、公共的な都市施設として耐震性能が要求される以上、都市環境文化遺産では鉄筋コンクリート構造は避けられず、文化遺産のオーセンティシティ（真実性）の観点からは、材料materialのそれより意匠designや環境settingのそれを尊重せざるを得ない。一方で、個々の歴史的建造物として保護される大聖堂のような教会建築では、材料のも含めてできるだけ完全なオーセンティシティの保護が期待されている。2000年の世界遺産登録でのイコモス評価<sup>13)</sup>点は、この地震頻発地での建築装飾や組積造技術におけるヨーロッパと土着文化の統合であり、地震に弱い西欧石造建築技術自体も価値の一部としている。材料のオーセンティシティの保持は、地震帯上の組積造構造の困難な課題の一つといえよう。

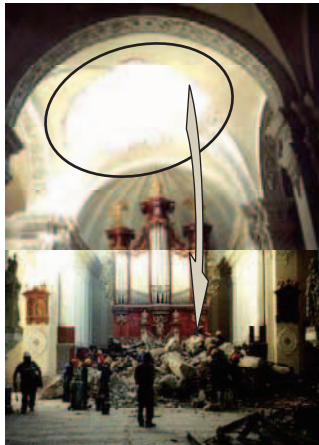
写真11 西鐘楼が堂内に落下
