# 能登半島地震における伝統木造建築物の3次元地震応答解析

3-D seismic response frame analysis of traditional wooden buildings  
in Noto Peninsula Earthquake

大門功昌<sup>1</sup>, 村田 晶<sup>2</sup>, 池本敏和<sup>3</sup>, 宮島昌克<sup>4</sup>, 鈴木祥之<sup>5</sup>

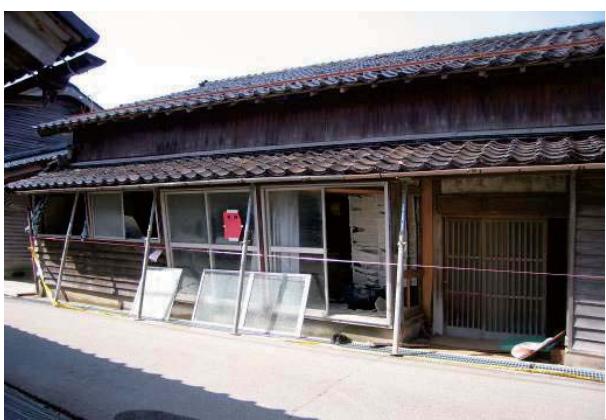
写真1 対象住宅

対象とする住宅は能登半島地震で被災した、輪島市門前町道下地区のNKI邸である。対象とする住宅を写真1に、図1に対象住宅の土壁配置図を示す。対象建築物は平屋建て住宅で、前面道路に平行して壁が少なく、また、梁間方向に全面壁が偏っている。壁量充足率は梁間方向88.6%、桁行方向49.7%であり、どちらも必要壁量を満たしていなかった。また、主に土塗り壁で構成され、玄関から奥にかけて土間が存在するい

わゆる伝統的木造住宅である。以上のことから、能登半島地震で多く被害が生じた住宅の特徴を有している。実被害としては、開口部が多く桁行方向の壁が少ないとめ梁間方向（前面道路側）に建物全体が傾斜していた。被害判定は大破であり、図1に示す測点AではX方向に40mm、Y方向に35mm、測点BではY方向に80mmの残留変位が確認されている。

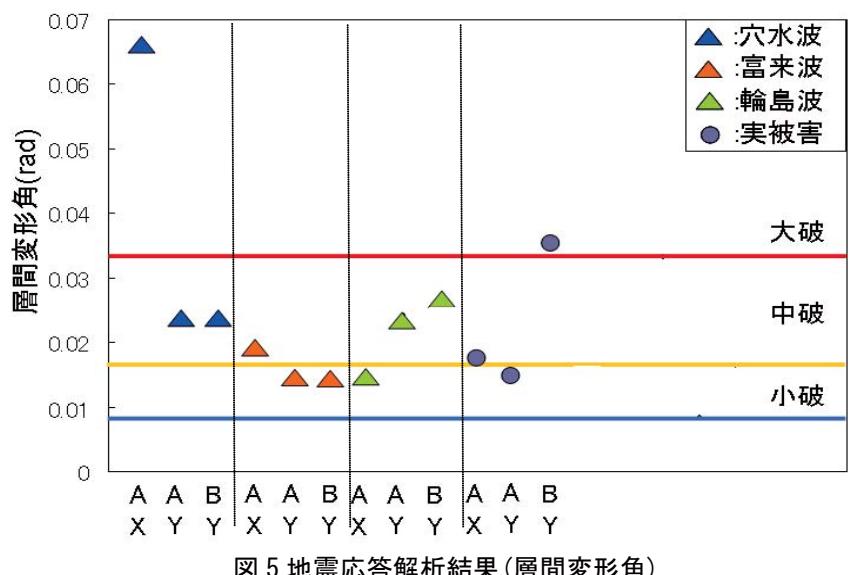
図5 地震応答解析結果(層間変形角)

解析モデルの固有周期は上記より、約 0.45s である。これに対し、図 5 より卓越周期が約 1~2s である K-NET 穴水波(ISK005)を入力したときでは、最大層間変形角で中破から大破判定、1s 以下の短周期成分が大きい K-NET 富来波(ISK006)を入力したときでは、最大層間変形角で小破から中破判定、卓越周期が約 1s である K-NET 輪島波(ISK003)を入力したときでは、最大層間変形角で小破から中破判定で、K-NET 富来波(ISK006)を入力したときよりも倒壊側に判定がでた。また、Y 方向の最大加速度は、K-NET 穴水地震波が  $473 \text{ cm/s}^2$ 、K-NET 富来地震波が  $711 \text{ cm/s}^2$  である。以上のことより、解析モデルの固有振動数より地震動の卓越周期が短周期側によっている場合より、地震動の卓越周期が長周期側によっている場合において、大きな被害判定となつた。

また、実際の建築物には残留変位が生じていたので図 5 にあわせて示す。しかし、本解析においては、残留変位がほとんど生じなかった。その原因として、解析モデルにおいては、貫や梁の仕口部分が外れることをフレームモデル化していないこと、残留変位の測定値は、地震被害から数日が経過してからの値であるため、地震後から測定までの間で余震等により残留変位が生じた可能性があることなどが考えられる。

このことを含め、本解析結果は、実被害と一致してはおらず、安全側の判定であった。これは、入力した地震波が対象となる建物近傍の観測点の地震波であり、地盤特性を考慮したものでないこと、解析モデルで扱ったパラメータは、劣化を考慮していないことに対して、解析対象は築年数 50 年以上の古い建築であったことが原因と推察される。
