安東河回村における文化遺産の災害脆弱性と防災の備え

Disaster Vulnerabilities and Risk Preparedness of Cultural Heritages in Hahoe Village, Korea

Minsuk Kim, Wangjik Kim and Yunsang Jung

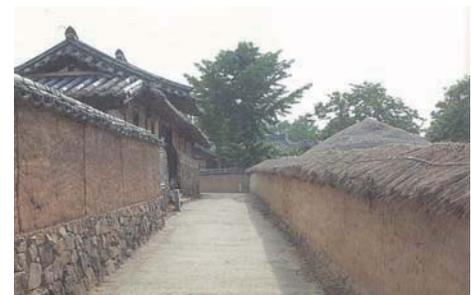
図5 道路を挟んで向かい合う南村宅（左側）とガラジップ（右側）

家屋の集落と花山の間には農耕地が位置しており、山林火災発生時には村の建物に直接的に燃え移る被害が起きることは少ないことがわかる（図2-（a））。また、指定文化財建造物の主たる建物であるサランチェ（男性の生活空間）・アンチェ（女性の生活空間）・ビョルチェ（離れ）・祠堂などは木造ではあるが、瓦葺きが多い（図4）。一方、付属の建物やガラジップ（図5・図14、使用人の住まいを指し、邸宅の外にあり、通常藁葺きとなっている。瓦葺きの両班住宅の周辺に位置している藁葺きの多くがこれに属する。）などには藁葺きが多いため、風による飛火などで延焼する恐れがある。

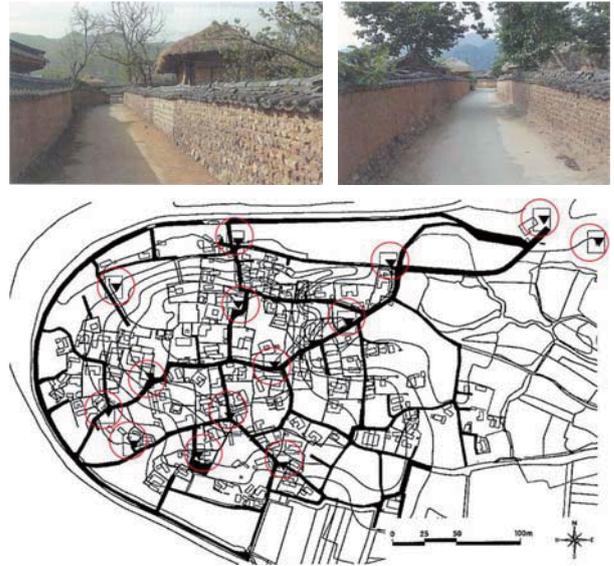
図6 河回村の消防道路と屋外消火栓の配置（14ヶ所）⁴⁾

村の入口は村の北東側にあり、北東から西南方向に通る道路によって北村地域と南村地域に分けられ、この道路から他の道路や路地と繋がっている。道路の幅員は大半が5m前後であるが、狭いところは2mもあり、放射線状に繋がった交通網となっている。図6で黒く塗られている線がこの村の交通網を示したもので、▼は消火栓が設置されている場所である。

河回村は世界遺産登録以降、住民数は増加したが、若年層より老人が増えてきており、高齢化が進んでいる。現在の消火栓は水圧が高く、河回村の住民らが効果的に使えるのには限界がある。

また、河回村に火災が発生した場合、村から最も近い消防署は約6km離れており、村まで消防車が着くのに12分以上かかる。そのため、河回村の初動鎮圧は村の入口にある豊川119地域隊が担当しなければならないが、現在、1日3人が三交代勤務をしており、現場に出動する消防官は1人のみとなっている。そのため、安東消防署からの支援があるまでのおよそ10分間を1人の消防官と地域の住民らで対応しなければならないのが現状である。

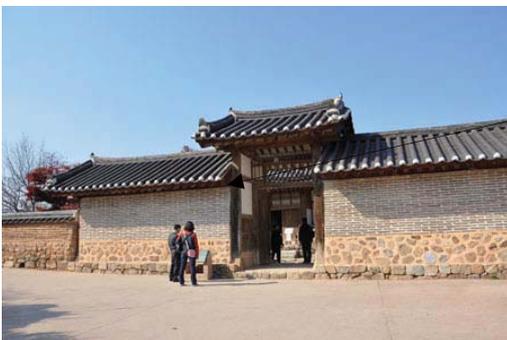
図13 北村宅の火防壁

火防壁と火防牆は、日本のなまこ壁のように防火機能だけでなく、壁面を風雨から守る役割をする。火防壁は道路に面した建物や祠堂の建物で多く見られる。道路に面した建物の場合、防犯とプライバシー保護のために窓を腰長押以上に高く設置し、腰長押以下には柱より外側に出よう厚く壁をつくり、耐火・耐水性に優れた火防壁を設けることが多い。一般民家では自然石と土を混ぜた組積造や瓦を入れたもの、煉瓦を用いたものなどがある。図13は北村宅の大門の両側に連なる附属建物の道路側を火防壁として処理したもので、下方には石と土を、上方には煉瓦を用いている。この壁は柱より前面に突出するため、柱と火防壁が納まる部分には板材を付けるが、この板材を「龍枝板」という。龍枝板は木造の柱が火防壁の湿気に直接接触することを防ぐ役割をする。

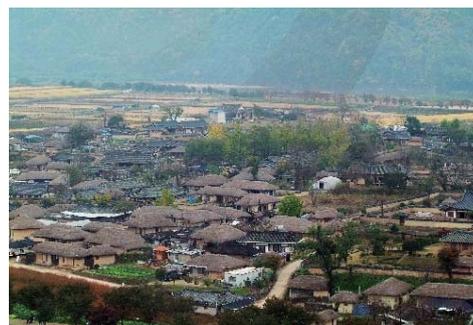
図 15 河回村の瓦葺と藁葺の家屋全景

たが、村の整備が進むとともにスレート葺きはなくなり、藁葺きが増えてきている。藁葺き屋根は手に入れやすいという長所があるが、火災には脆弱である。一方、瓦葺き屋根は藁葺きに比べると、耐火性を備えていると言える。韓国では木造建築が主であったため、密集市街地を形成する都市では多くの火災が発生した。朝鮮時代も例外ではなく、頻繁に起こる火災対策として火防壁と瓦葺きの建物の建築が勧められた。また、火災が屋根に燃え移ることを防ぐため、垂木間を面戸土で埋め、その上に葺土を厚く塗る施工法が勧められ、今でも有効に使われている。しかし、近年のソウル南大門の火災で明らかになったように上記の施工法は消火活動を遅延させることが指摘されている。
