加悦重要伝統的建造物群保存地区における斜面防災モニタリング

The Monitoring system for Slope Failure in Kaya which is an area of important preservation districts groups of traditional buildings

石田優子¹・深川良一²・酒匂一成³・吉原大貴⁴

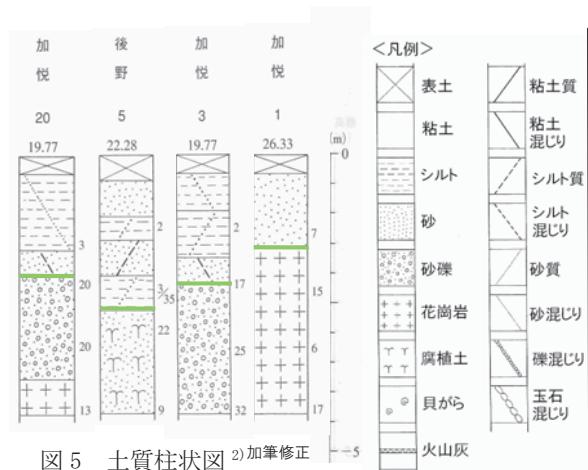
での調査のうちNo.16はGL-3.5m、No.19はGL-4.5mまで砂層とシルト層の細粒で構成されている。No.21はGL-6.0mまでの調査のうちGL-2.5m以浅はシルト質および砂混じり粘土で、以深は砂混じり砂礫と、他点とは異なる地質構造を有している。天神山周辺は、4地点全てにおいて表層崩壊しやすいとされるGL-2.0m程度付近で、地質境界となる不連続面が形成されている。境界以浅はシルトと砂の細粒分、以深は花崗岩や砂礫等であり、降雨時にはNo.1は低透水性岩盤上の地下水水面形成が、No.3、20についてはキャピラリーバリアの形成が懸念され、各々滑り面として崩壊しやすい状況を作る可能性がある。

図5 土質柱状図 2) 加筆修正

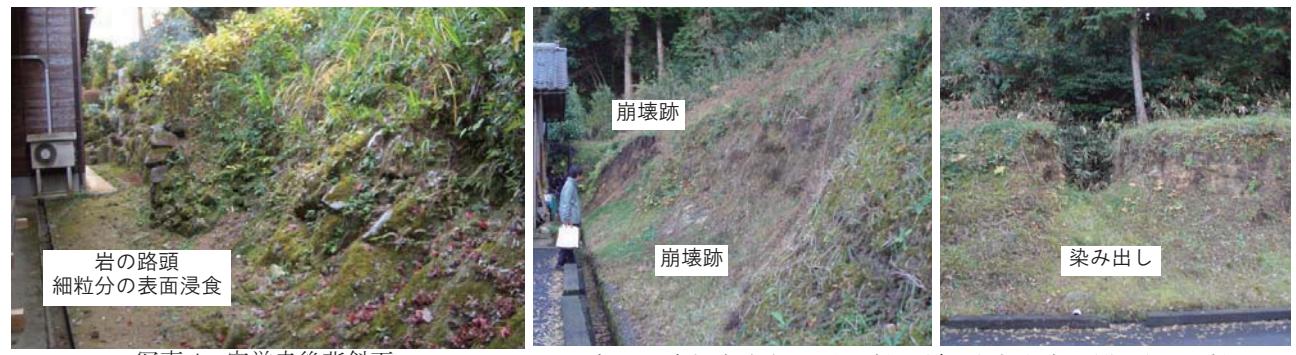
伝建地区の中で土砂災害に留意すべき警戒区域を図8に示す。この区域は、京都府が平成14年度に行った土砂災害による被害の恐れのある箇所の調査に基づいて公表されたもので、土砂災害防止法に基づく指定区域とは異なる⁷⁾。伝建地区においては、急傾斜地法による「急傾斜地崩壊危険区域」に天神山が指定されているが、土砂災害防止法による指定区域はない。急傾斜地法では主に建築制限や防災措置の勧告、命令、施行などが行われるのに対し、土砂災害防止法では警戒区域において豪雨時などの警戒避難体制が定められ、特別警戒区域において開発許可、建築規制、移転勧告と支援などが行われる。伝建地区の中で土砂災害の危険性のある天神山周辺について、2010年2月に行った現地踏査時の写真位置図を図9に、構造物の変状写真を写真1～3に、地形の変状写真を写真4～10に示す。天神山北側、南側の擁壁や石積みでクラックやずれなどが、宝厳寺の山門から山頂へ向かう階段で沈下や縁石のずれが認められた。宝厳寺の裏側斜面では表層の細粒分が浸食されて岩の路頭がみられ、實相寺駐車場の後背斜面では湧水が滲みだしており、高さ3m程度の崩壊跡が同じ斜面で2カ所あったことや、地形的にも集水域の谷筋にあたることから、今後も崩壊に注意を要する。山頂付近の斜

写真5,6 實相寺駐車場 後背斜面(南側)崩壊跡, (北側)浸潤斜面

加悦伝建地区における表層崩壊のリスク評価とモニタリングシステムの構築を行った。調査結果より伝建地区内の天神山が地形的、地質的に崩壊要素を持っており、風化も山全体で進んでいて、小規模ながらも崩壊する危険性があることが確認できた。今後は、風化の程度や實相寺駐車場付近の谷筋について、経過を注意深く監視していくことが望まれる。地震や豪雨などの崩壊誘因については、大地震や集中的な豪雨は過去のデータを見る限り発生した報告はみられない。しかし、2011年3月11日に発生した東北地方太平洋沖地震のようにM9.0というような未曾有の災害が発生する可能性を日本列島は有しており、近年の気候変動による降水量の増加も鑑み、モニタリングを通じて斜面災害を監視していくことは重要と考えられる。今回構築した降雨モニタリングシステムについては、冬季の計測および計測値の信頼性確認について問題があることが判明した。今後、通年のモニタリングにおいてさらにシステムの安定稼動を確認する必要があり、改良等については検討の余地が残されている。また、加悦におけるより精度の高い土砂災害の警戒基準値を設定するため、崩壊データのサンプルを増やし、いくつかの素因を組み合わせて、解析雨量等の信頼性の高いデータを使って降雨特性の再分析を行う予定である。

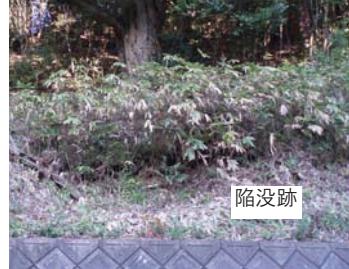
面および西側斜面では陥没や崩壊跡、木の根曲がりがあり、小規模な崩壊を繰り返していることが分かる。また山腹に1段高い小段があり、切り立った崖の下に崖錐堆積物が溜まっていた。踏査により天神山全体で風化が進んでいることが確認された。

写真7 西側斜面崩壊跡(1)

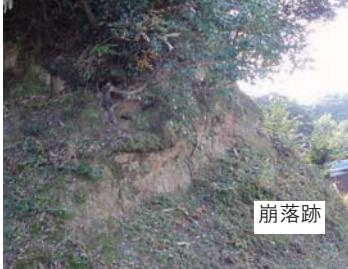
写真8 西側斜面崩壊跡(2)

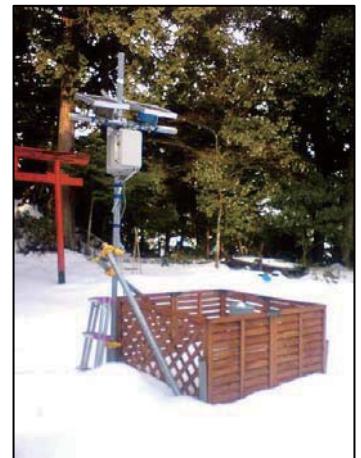
モニタリングシステムは2010年11月16日に設置し、同日夕方から計測を開始した。現在（2011.4）まで約半年近く経過しているが、いくつかの問題が生じ、解決できたものと未解決のものがある。まず、①計測系では、当初、温湿度センサーを計器ボックス内に格納していたので外気温計測ができていなかった。これについては設置後しばらく様子をみた上でケース外に再設置することで解決した。また冬期に入り降雪があると、雨量計の受水口の上に雪が積もり観測できなくなったり（図18）。転倒ます型雨量計の中には雪などの固形降水も溶かして計測できる、温水式、溢水式のものがあるが、ヒーターなどを使用するため多くの電力量が必要となる。冬期の降雪時、凍結時の雨量観測に関しては課題が残っている。②通信系では、電力不足による通信の不安定からデータの欠損がたびたび起こったため、ソーラーパネルの増設や機器改良による省電力化で対処した。またノイズの影響等による受信状態不良があり、中継器の設置場所変更や無線機のバージョンアップによる中継器のカット等、試行錯誤で改善を行っている。③システム系では現在までの間で1度だけ基準値を超えてアラーム通報があったので、宮津、峰山の気象データを元に検証を行ったが、計測値が安定しておらず不具合が見られた。システムの動作が正常であった場合に計測値が本当に正確かどうかの精度の検証は非常に困難である。例えば、現地の雨量計の上に風で飛ばされた何かで受水口が塞がれたとしても、現地に確認に行かない限り遠方からでは分からぬ。これらの課題や今後モニタリングを続ける上で発生する問題については、経過を隨時確認し、検証しながら対処していく必要がある。

図18 冬期積雪状況
