東日本大震災に伴う岩手県南部・宮城県北部における 文化財被害調査報告

Exploratory Report on Damage of the Great East Japan Earthquake to Cultural Properties
in the South of Iwate Prefecture and in the North of Miyagi Prefecture

This report shows the result of survey on damage caused by the Great East Japan Earthquake to immovable Cultural Properties in the South of Iwate Prefecture and the North of Miyagi Prefecture, both of which are near the epicenter. As the magnitude of the earthquake was unprecedented in Japanese history, a great deal of damage to cultural properties was reported. 25 cultural properties in 12 sites were investigated by visual inspection and interviews by the authors. The report concludes that though the tsunami caused fewer damage to properties than the earthquake but heavier damage. Then it suggests the necessity of barriers to protect cultural properties from tsunami and measurements for mud walls against earthquake.

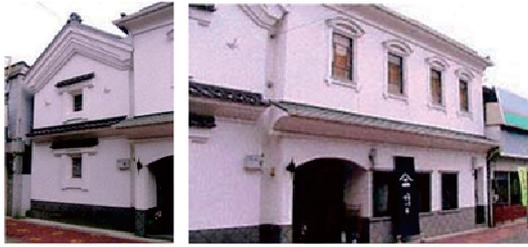
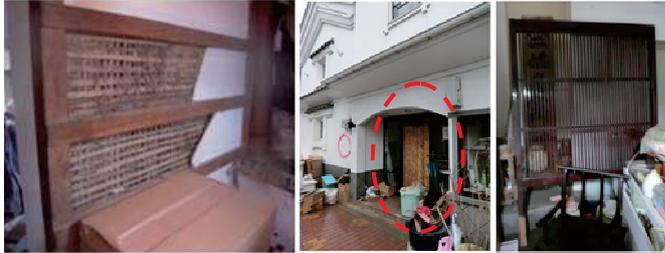
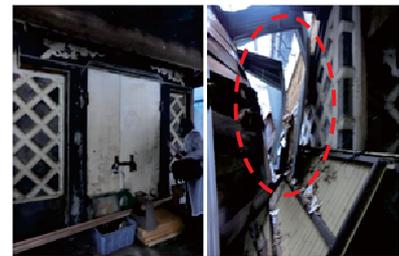
湾との間に建造物がある三事堂ささ木店舗および住宅、三事堂ささ木土蔵は構造的な被害はないものの、伝統的な扉が壊れ、土蔵の内壁が剥落した(図6)。この地点では津波は徐々に水面が高くなっていったということから(文化財所有者への聞き取り)、津波の直撃は避けることができ、甚大な被害を免れたものを思われる。同様に湾との間に建造物がある小野健商店土蔵は壁が一部剥落しているものの、構造的な被害はない(図7)。土蔵全体が所有者の住居によって囲まれているため、津波によって流されてきた建造物などとの衝突被害を最小限に防いだものを思われる。

図6 壁が一部剥落した三事堂ささ木土蔵、扉が被害を受けた三事堂ささ木店舗および住宅

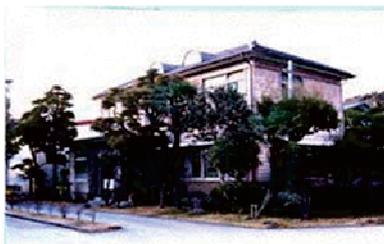
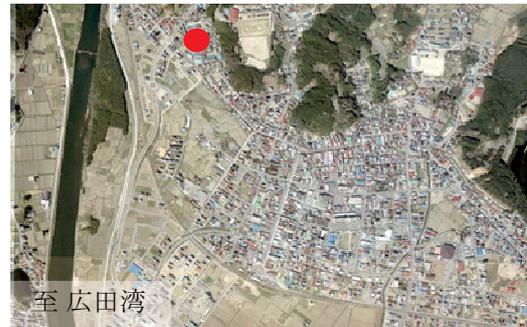
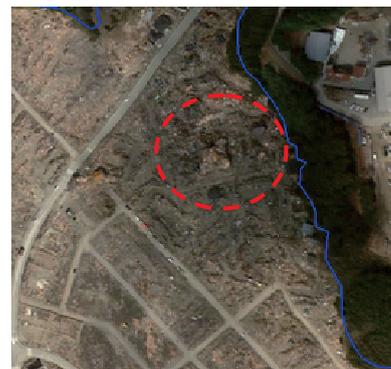
一方で、陸前高田市に位置する酔仙酒造購品及び用度品倉庫・酔仙酒造守衛所・酔仙酒造本社事務所は津波により跡形もなく全壊した。これは津波の破壊力が大きかったこともあるが、陸前高田市の海岸線の土地

図8 跡形もなく崩壊した（左上から）酔仙酒造購品及び用度品倉庫・酔仙酒造守衛所・酔仙酒造本社事務所

は田畑が多く占めていたために、津波の勢いが弱まらずに襲ってきたと考えられる（図8）。

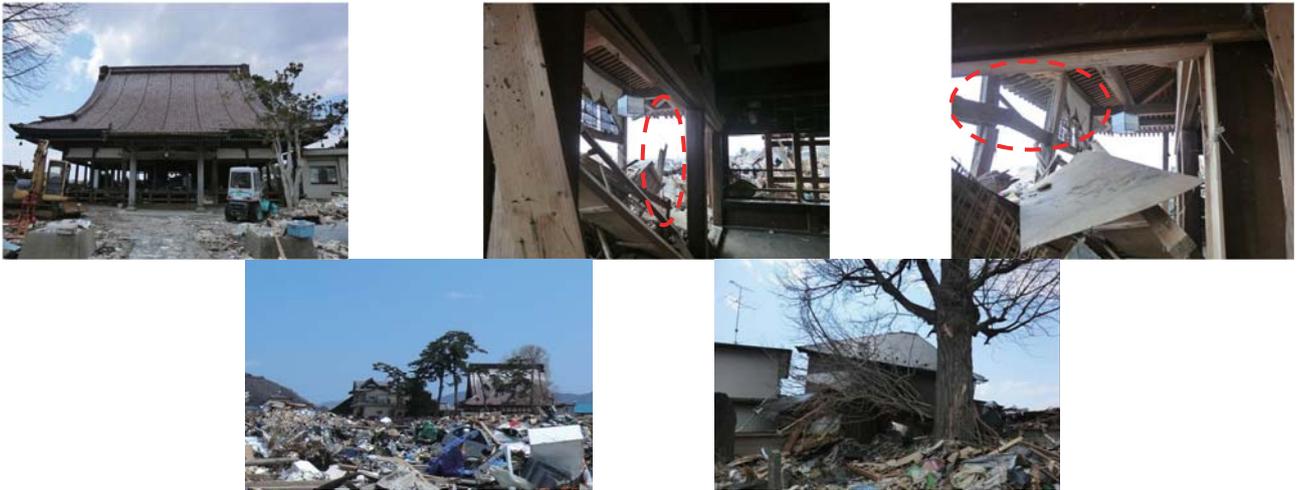
また石巻市にある、250年もの歴史を有する稱法寺（文化財としては指定はされていない）は津波のため、柱が4本被害を受けたほか、壁が崩れるなどの被害があったものの、構造的な被害は受けずに済んだ（図9）。一つには、稱法寺はいくつかの樹木に囲まれているが、300メートル先から津波に乗って流れてきた住宅が、本堂脇にある大木にぶつかり、本堂もしくは境内建築物への衝突を避けることができたことが挙げられる。

図9 稱法寺本堂（上左）と被害を受けた柱（上中央）、崩落した壁（上右）、
稱法寺を取り囲む樹木（下左）と流れてきた住宅を受け止めた境内の大木（下右）

文化財が守られたことも事実であり、沿岸部に位置する文化財への津波被害を軽減するには、波の方向を意識した、鉄筋コンクリートなどの建造物や樹木による防御壁をつくることが有効だということを再確認できた。

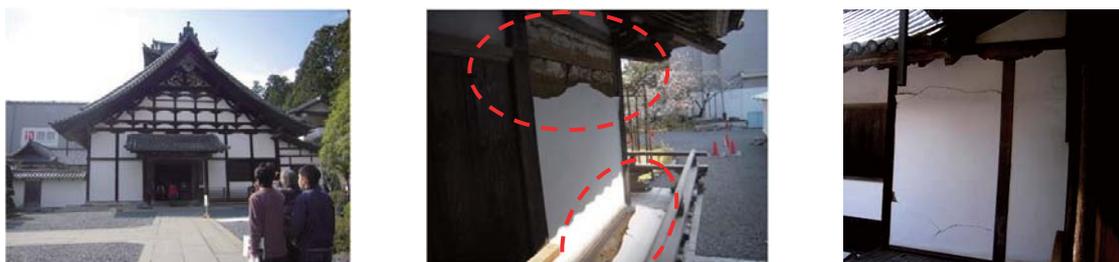
宮城郡松島町に位置する瑞巖寺は、本堂が改修工事中であり、瓦などは全部降ろされ、柱だけの構造であったため本堂に被害はなかったが、その隣の庫裏には白壁にひびや一部崩落があった（図10）。瑞巖寺は松島湾沿岸にあるものの、松島湾がいくつもの島によって守られているため、津波は参門・正門間の参道までしか到達しなかったということである。

図10 白壁にひびや一部崩壊があった瑞巖寺庫裏

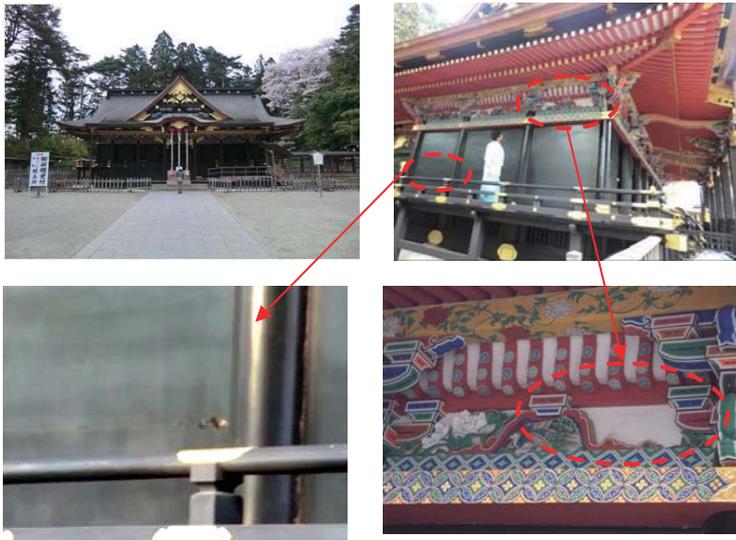
仙台市に位置する大崎八幡宮・大崎八幡宮長床については大きな被害はなかったものの、本殿の彫刻が一部剥がれ落ちる、漆塗装の壁が削れるなどの被害が確認できた（図11）。

図11 大崎八幡宮本殿（上左）、本殿側面（上右）、本殿の被害（下左：彫刻の剥落、下右：漆壁の削剥）

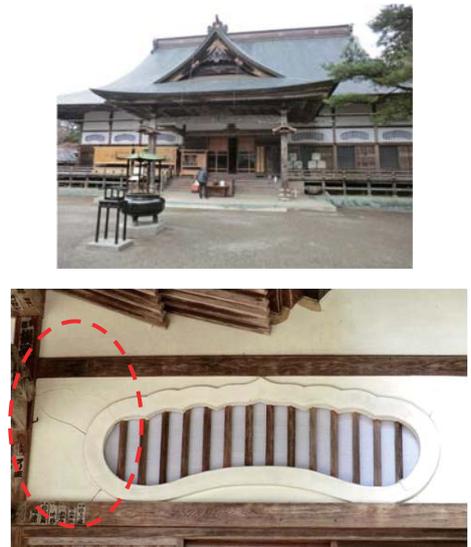
中尊寺金色堂・中尊寺経蔵・白山神社能舞台が位置する中尊寺内では、（文化財に指定されていない）本堂の白壁にひびが入るなどの被害はあったものの、それ以外の国宝や重要文化財に目立った被害はなかった（図12）。

図12 文化財に指定されていない中尊寺本堂の白壁ひびの被害

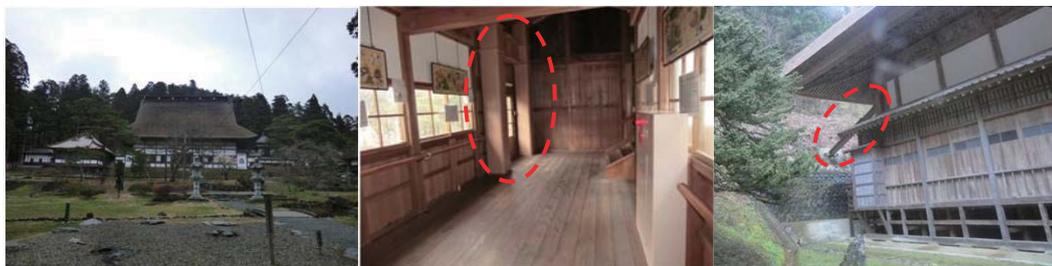
図13 正法寺における鉄筋補強

奥州市にある正法寺では、著しく老朽化が進んだため、かやぶき屋根の葺き替え、礎石取替え、鉄骨による耐震補強、耐火設備の設置などを終え、2006年夏に大規模な修復工事が終了した¹⁵⁾。図13のように本堂の

内側に鉄筋による耐震補強がされ、また裏手の岩盤とも鉄骨によって補強されているため、被害はないということであった。

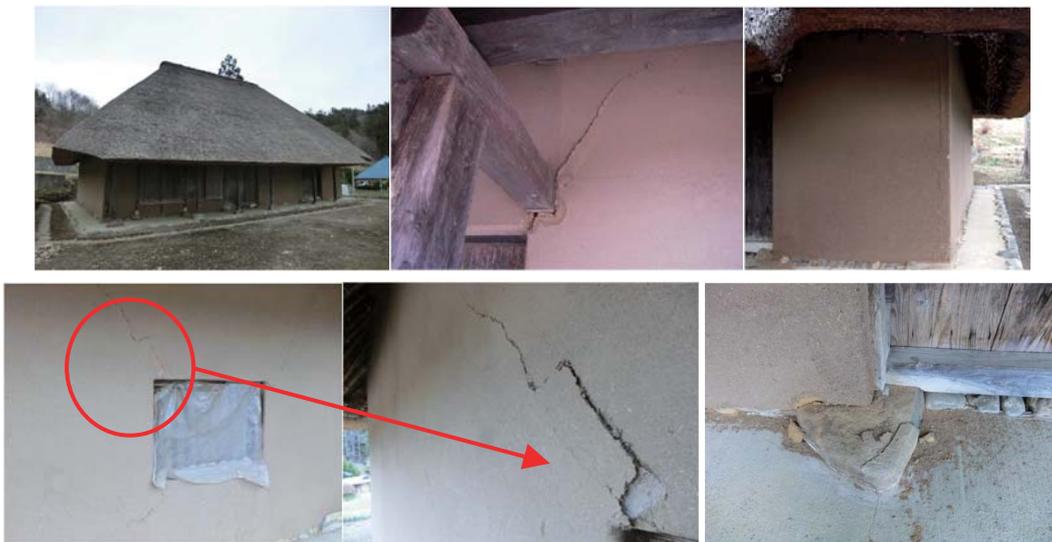
図14 伊藤家全体像（左上）と破損箇所（上中央：戸部角亀裂、上右：壁亀裂、下左および下中央：窓せん断亀裂、右下：礎石の亀裂）

その一方で、花巻市の伊藤家住宅では、戸部の角に深い亀裂が見られ、それ以外にも窓せん断亀裂や壁亀裂が見られた。また住宅の礎石にも亀裂が確認できた（図14）。

被害がほとんどなかった。一方で、土壁は被害が大きくなることが明らかになった。
