東日本大震災による仙台近郊に位置する文化遺産の被害

Damage to Cultural Heritage Structures near Sendai during Great East Japan Earthquake

Damage to cultural heritage structures near Sendai city during 2011 Great East Japan earthquake is reported. Reconnaissance investigation was conducted from 30 April to 3 March, 2011 by Ritsumeikan University Global COE group members. Many temples, shrines and historical structures were investigated in Sendai, Natori, Iwanuma, Matsushima and Higashi Matsushima. Damage due to earthquake vibration was light, but damage due to tsunami was major. The reason why Zuiganji temple near the sea was safe from the tsunami should be considered carefully.

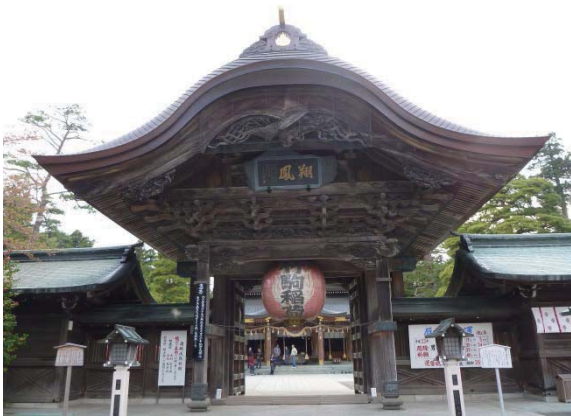
岩沼市にある竹駒稲荷神社は、日本三大稲荷の一つに数えられることもある842年に創建した神社である。社殿前にある向唐門は1842年に建立し、総ケヤキ造、唐破風造り妻入り（屋根は銅版葺き）で、岩沼市指定の文化財となっている。平面形は、桁行き5.45m、梁間5.45mで、6本の柱から構成されている（写真1）。この唐門は、2007年4月から約2年間にわたり耐震補強・改修工事が行われた。耐震補強・改修内容の概要は下記の通りである^{1),2)}。

写真1 竹駒稲荷神社向唐門

- ①6本の柱下部分をセメント系固化材にて地盤改良を行った。
- ②建物両脇に鉄骨柱を新設し、建物中央部分を横断する冠木と鋼板プレートを介して緊結した。
- ③腐食した木材は継木により交換し、軒垂れ、組物の変形防止のため、小屋裏部分に枯木を追加補強した。
- ④天井面に構造用合板を張って水平剛性を高めた。

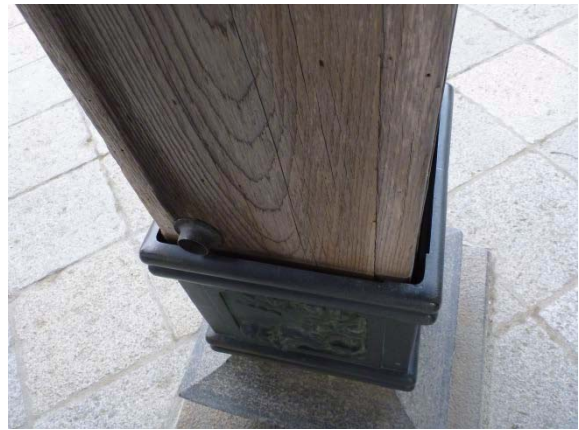
今回の地震で写真2のように柱が数ミリ移動した跡が観察されたが、構造体に損傷はなかった。岩沼市は震度6弱を観測したが、周辺の建造物にも大きな損傷は見受けられなかった。

写真2 竹駒稲荷神社向唐門の柱基部

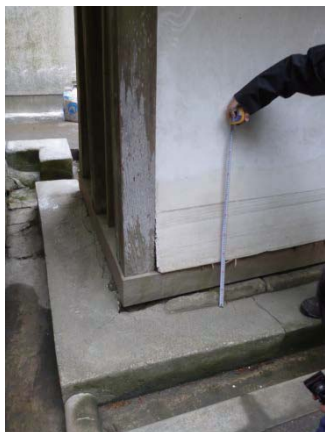
宮城県宮城郡松島町にある瑞巖寺は、門前まで津波が押し寄せたが、境内には至らなかった。写真3は山門に残った津波の跡（約50cm）である。松島湾の内海にあるためか、ゆっくりと増水したと寺の人は話している。山門から境内まで約0.2度の緩やかな斜面が200mほど続いており、その途中で津波は止まったとのことである。国宝の本堂は、写真4に示すように2008年より修理中であり、瓦も下ろされ柱だけとなっていた。そのため、地震による揺れでも特に被害は報告されていない。隣接する国宝の庫裡では、白壁にひびが入る等の被害を受けたが、構造的には問題ないと考えられる。

写真3 瑞巖寺山門の津波跡

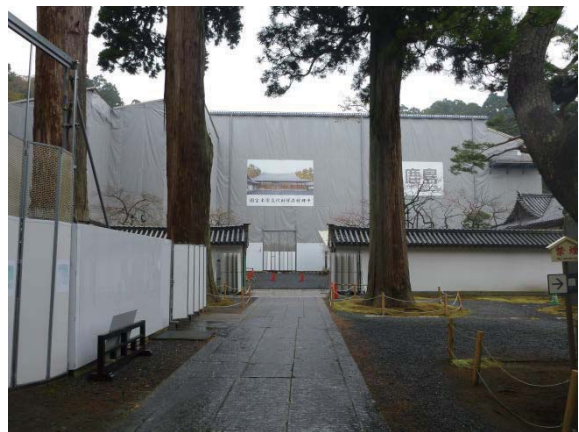
写真4 瑞巖寺本堂

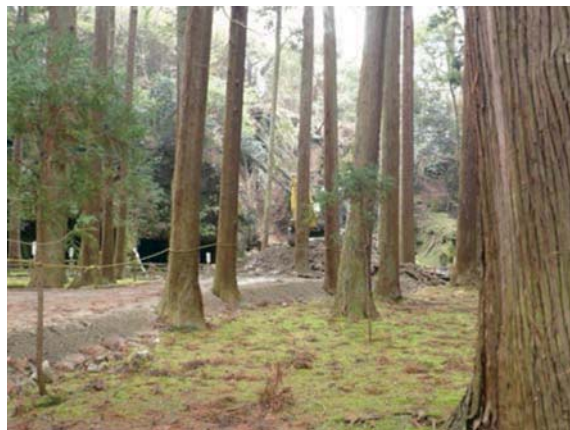
瑞巖寺は、前一中期中新世（約2200万年前～1500万年前）の堆積岩類（海成および非海成層）の地盤の上に建てられており、周辺には凝灰岩が露頭している。凝灰岩が切り出され、洞窟群が造られ、石塔、塔婆や石仏などが安置されている。今回の地震で、参道沿いの洞窟の一箇所が崩壊していた（写真5）。

写真5 瑞巖寺参道沿い洞窟の崩壊箇所

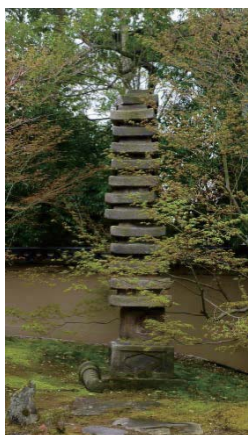
瑞巖寺の隣に位置する円通院では、庭の灯籠のゆがみ（写真6）、墓石の転倒、国指定重要文化財・三慧殿（1647年建立、写真7）内部の一部損傷などがあった。三慧殿の礎石建ての柱は地震で動いた形跡がなかった。

写真6 円通院の灯籠

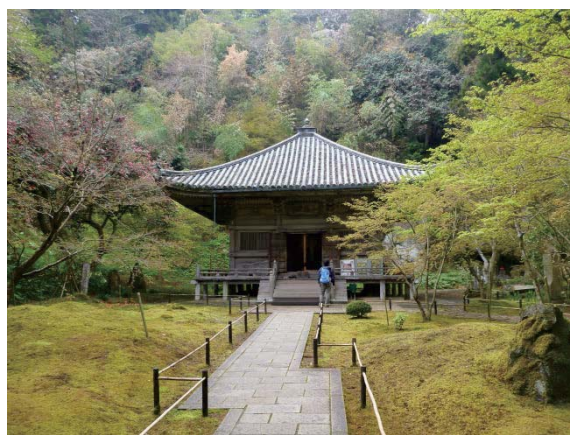
写真7 円通院の三慧殿

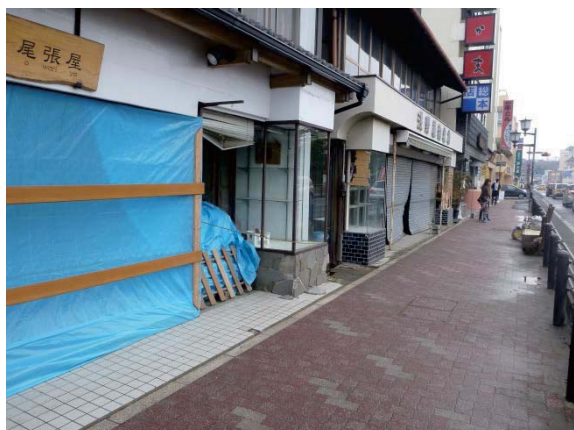
松島湾に面した五大堂（伊達政宗が1604年に建立、国指定重要文化財）では、ほとんど被害が見られなかった。写真8のように、松島湾のすぐ前の商店街は津波による被害を受けた。地震による地盤の被害としては、側溝やマンホール付近で、路面や歩道の沈下が見られた。しかし五大堂は小高い丘の上に位置しているため津波もなく、灯籠が倒れる程度の被害にとどまっている（写真9）。五大堂の地盤は瑞巖寺と同様に凝灰岩から構成されており、海食被害が問題となっているが、今回の地震および津波による地盤の被害は見られなかった。

写真8 松島港前の商店街

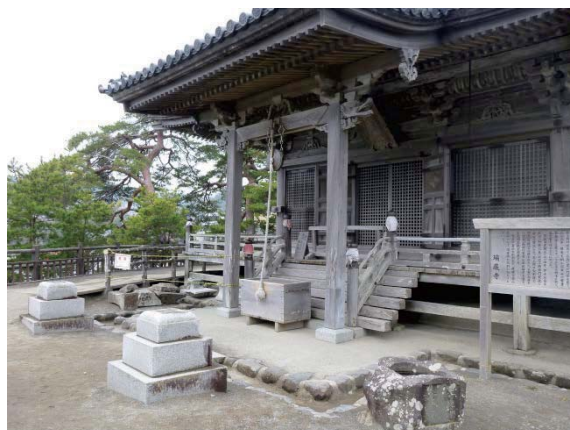
写真9 五大堂

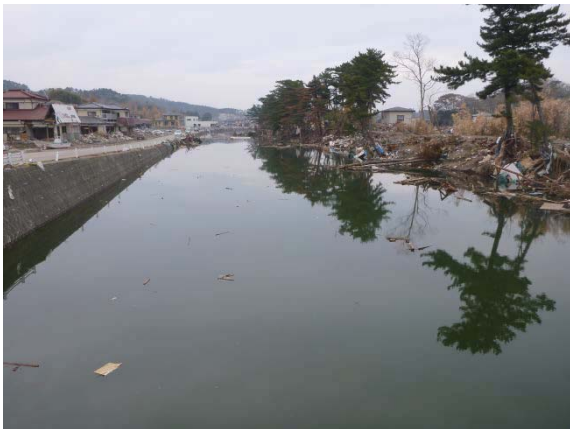
東松島市の東名（とうな）運河は、鳴瀬川から松島湾を結ぶ船運のため、野蒜築港事業の一環として1884年に完成された。今回の地震により、運河そのものの構造には被害がみうけられなかったものの、写真10のように、運河沿い海側の松が倒れ込み、その他の瓦礫や車も数多く沈んでいる。以前の景観を取り戻すには時間がかかるものと推察される。運河沿いの住宅地では、地震後1ヶ月以上経過しても、まだ写真11のように数多くの瓦礫が残っていた。

写真10 東名運河

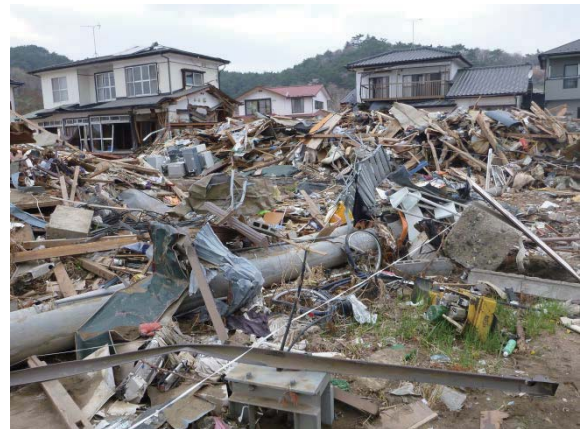
写真11 東名運河横の住宅地

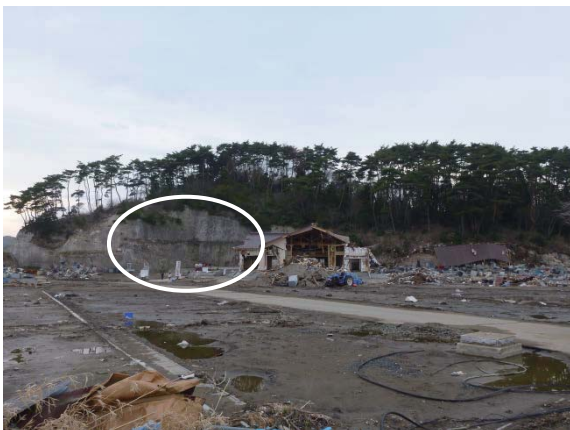
東松島市の長音寺は、写真12の白丸の場所から津波に流され、50mほど離れた東名運河に写真13のように沈んでいた。図2のように裏山に沿って流されたものと推測される。隣接するわずかに高い場所にある住宅は残っていたが、写真12でもわかるように、長音寺の周辺はすべて流されており、住職も含め多くの人が亡くなった。

写真12 長音寺のあった場所

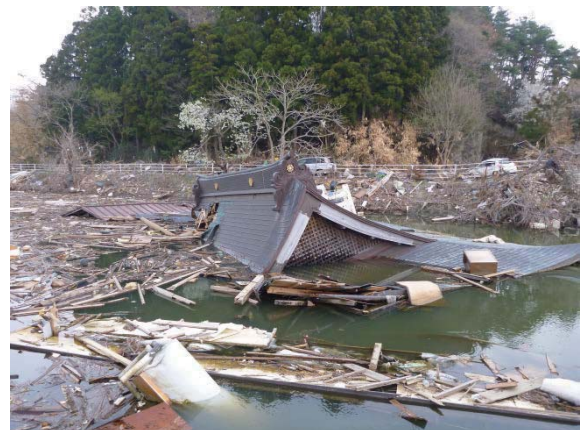
写真13 裏山の向こうの東名運河に沈む長音寺

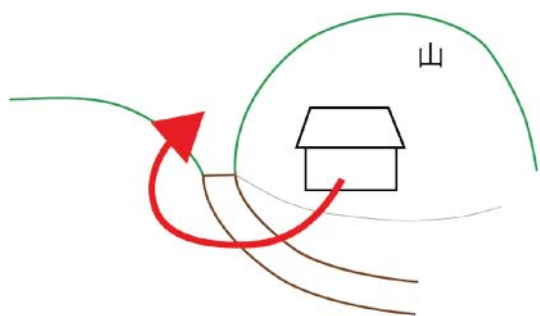
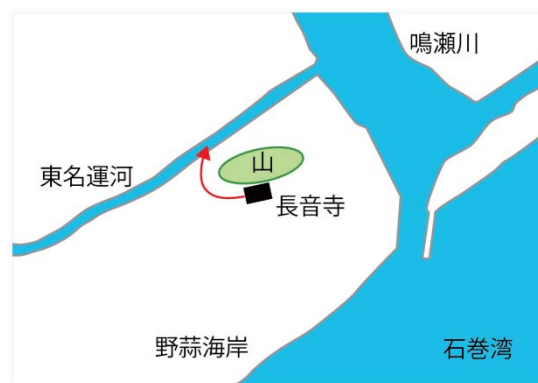
図2 推定される長音寺の流出経路

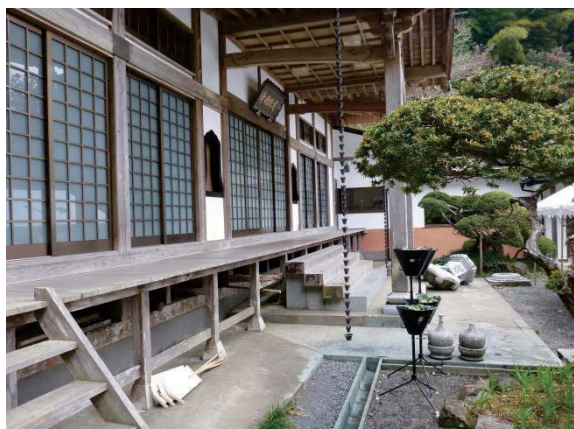
東松島市の定林寺は、前述の長音寺から数百メートル山に入ったところにある。地震被害としては写真14のように灯籠が倒れる程度にとどまっており、多くの人が避難所として利用している。

写真14 定林寺

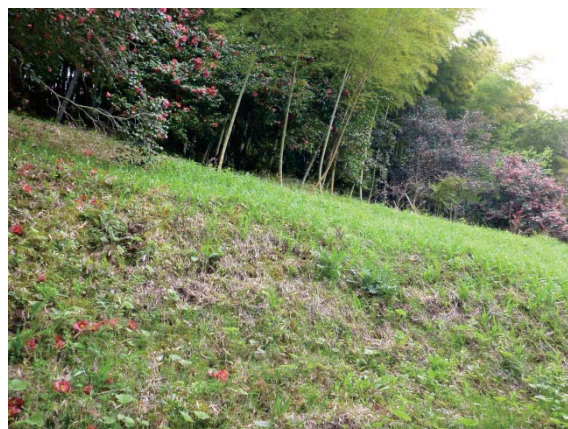
1978年宮城県沖地震の後に建設された本堂は、ほとんど被害が見られなかった。しかし、写真15に示す本堂横の斜面は法面がはらみだしてきており、わずかながら湧水も観察されるため、崩れる可能性を否定できない。注意深く経過観測する必要があるものと考えられる。

写真15 定林寺本堂横の斜面

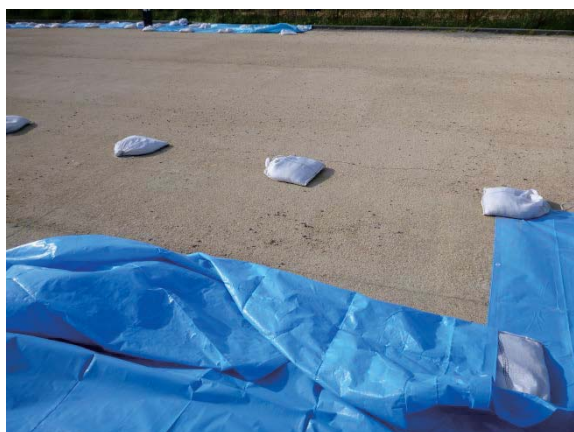
仙台城跡では、石垣の崩れが散見された。写真16のように、下の石垣の崩れによって展望場所にひび割れが入っている。また、写真17の昭忠塔は、4月7日の余震によって崩壊したものである。

写真16 仙台城跡の石垣の崩れによるひび割れ

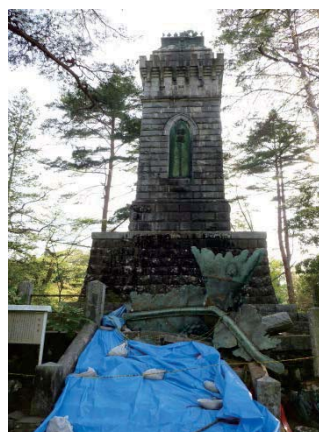
写真17 昭忠塔の崩壊

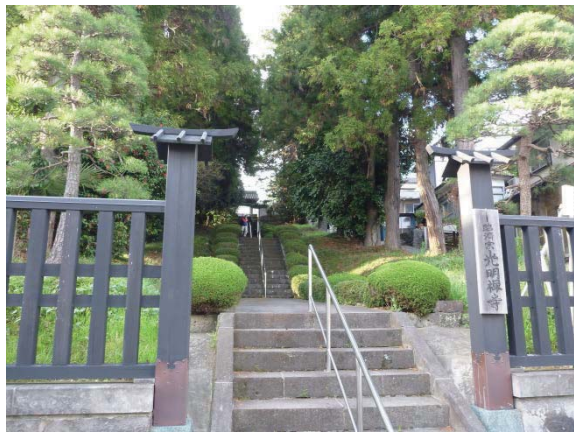
写真18 光明寺参道

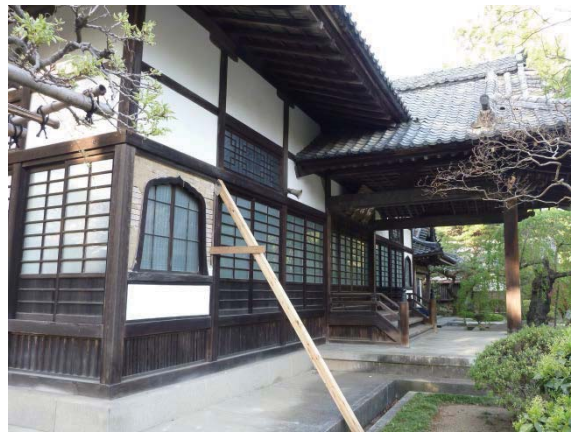
北仙台駅に近い光明寺は、支倉常長の墓と伝えられる墓を有している。写真18のように、仙台市青葉区の小高い山の上にあり、地震によって本堂は写真19のように傾斜や土壁の被害が見られた。墓石や灯籠の転倒などもある。周辺の家屋には大きな被害が見られないため、山の上に位置したことによる揺れの増幅が考えられる。

写真19 光明寺本堂
