名古屋市緑区有松地区における防火意匠の現状調査

A survey on the present condition of fire prevention design in Arimatsu District, Nagoya City

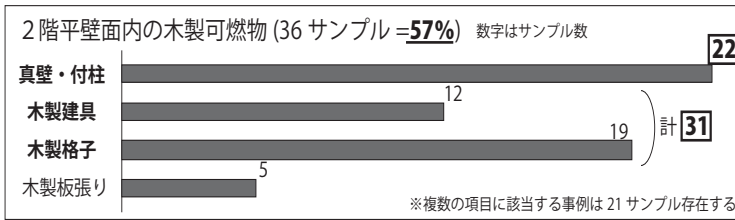
図4 2階平壁の木製可燃物

には、次頁図4に示す通り「真壁・付柱、木製格子・建具」が多い。①の漆喰以外の不燃材の内訳は、次頁図5に示す通り、「モルタル・リシン・プラスターボード」が主なものとなっている。

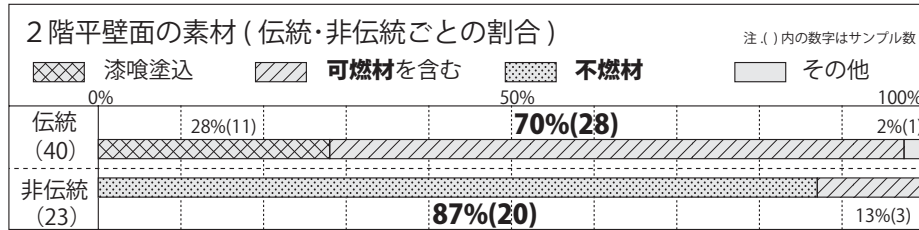
図6 伝統・非伝統による2階平壁の素材の違い

また、伝統建造物・非伝統建造物を比較した次頁図6をみると、伝統的建造物で面内可燃物を含むものは7割を占める一方で、非伝統的建造物では9割近くが全面に不燃材を用いており、後者の方が防火面で優位な状況にある。

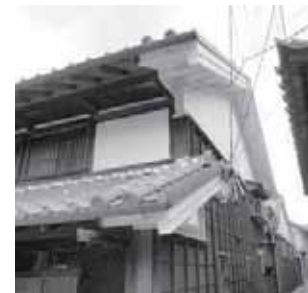
軒裏全体が漆喰塗込であるものは3割程度であった。他方、次頁図7に示すような軒裏両端のけらば部の

み漆喰塗りとした意匠（以下【けらばのみ漆喰】と呼称）が伝統的建造物のみに見られ、全体の2割程度に該当があった（図3のロ部）。この意匠については、管見では有松に特徴的なものと判断され、防火的妥当性については3-(1)節にて更なる検討を加える。

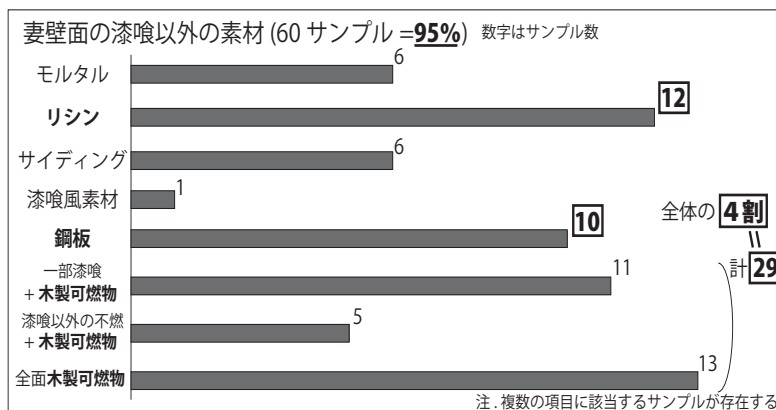
図8 妻壁の漆喰以外の素材

妻壁面の壁材については、全面漆喰塗込が僅か3件であった。一部漆喰又は漆喰以外の不燃材が約7割、全面可燃物が約2割である（図3のハ部）。図8に示す通り、漆喰以外の素材を用いた60件の内訳は、「リシン・鋼板・木製可燃物」が主であり、木製可燃物を含むものは全体の約4割に達する。また、妻面の東西で用いられる素材がそれぞれ異なる【東西食い違い】の事例（図9）や、細部・素材の違いによる下見板意匠の3種類のバリエーション（以下【下見板3タイプ】と呼称：図10）が確認された（3-(2)節に後述）。

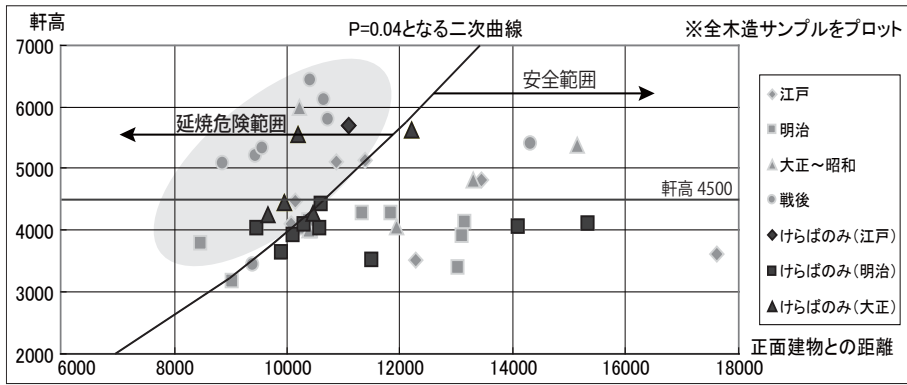
図 12 【けらばのみ漆喰】建造物の延焼安全性判定

2-(3)節b)で既述の【けらばのみ漆喰】意匠を有する15サンプルについて、浜田稔の実大火災実験の研究成果^{注6)}を用いて延焼安全性を判定した結果を次頁図12に示した。当該意匠の2/3は安全範囲だが、5件のみ危険範囲にあることが判明した。危険建物は明治・大正期建造が多く、しぼり産業の衰退後の建造物に該当する。また安全範囲にある建物の約7割が延焼温度曲線に沿うように分布している。この点に関わり、旧東海道の道路幅員については、①江戸初期により狭い幅員で

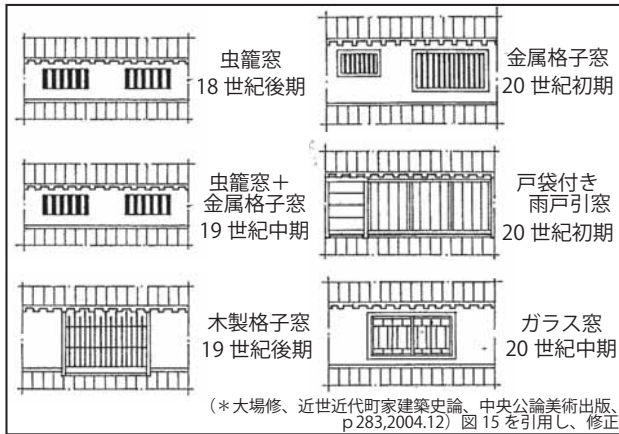
図 16 有松の開口部の変遷

次頁表5には、2階平壁面の開口部ならびに壁面形式に関する該当を建造物の年代順に示した。建造物年代は城戸の既往研究^{文1・2)}による。これをみると、建造年代と開口部形式には一定の関係があり、a. 江戸期の虫籠窓に始まり⇒b. 明治・大正期の木製格子の登場と真壁木部の露出⇒c. 戦後のガラス窓⇒d. 昭和50年代以降の木製格子の再生産、という流れを確認することができる。以上を前提として、①明治以降の木製格子の急増は、城戸が指摘した明治期以降の防火意識の低下と時期的に一致すること、②昭和50年代以降の木製格子の増加は、要綱施行の1984年時期と一致していること、以上2点を確認することができる。

如上の、虫籠窓に始まり木製格子やガラス窓へと展開する開口部意匠の推移は、近年の町家史研究の知見をもとに判断すれば、有松地区に限った現象ではない。そこで本稿では試みに、大場による龍野研究の成果(図15)^{文11)}との比較を行なった。その結果、有松の開口部の変遷(図16)は、図17に示すように、龍野のそれと約半世紀遅れて一致していることが確認された。一方、2階平壁面の「開口部+壁面形式の組み合わせ」に注目した場合、「虫籠窓+漆喰塗込」「木製格子+真壁露出」の組み合わせは龍野と同様であるが、「虫籠窓+真壁の上全面漆喰塗り」の組み合わせは有松地区のみで見られる意匠である。こうした固有性の位置づけについても、より広範囲な他地域との定量的比較も視野に、今後の研究課題としたい。
