## 加悦天神山における表層力学特性調査

Investigation on the Mechanical Characteristics of Ground Surface in Mt. Tenjin, Kaya

Kaya was designated as “an area of important preservation district groups of traditional buildings” in 2005. We have found that several slope of Mt. Tenjin, in Kaya have a risk of slope failure. A way to set a proper countermeasure against slope failure, to protect traditional building, is well predicted by analysis on slope stability. The rainfall status and mechanical characteristics of ground surface are needed for this analysis. To collect these data, we have conducted site investigation, validation on the data of rainfall monitoring, and cone penetration test.

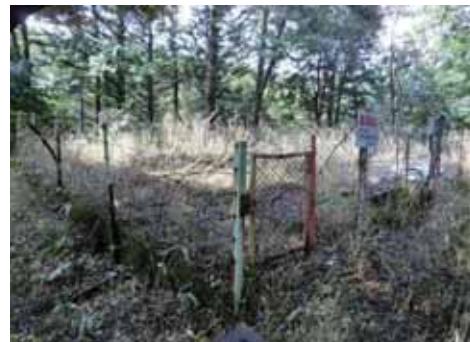
写真1 貯水槽

既往の研究より、2010年2月および2011年7月に現地踏査が実施され、天神山のいたるところに崩壊跡や、擁壁のクラック、また危険箇所が発見されている<sup>2)</sup>。さらに前回までに明らかになった危険箇所や、山頂にある貯水槽周辺に重点を置き現地踏査を実施した。現地踏査は2012年3月に実施し、この写真の撮影位置を図2に、写真を写真1,2に示す。天神山山頂、南奥の神社の裏、下り勾配の崖に貯水槽が石積み擁壁で3方向を囲まれ、地中に埋まっている。加悦地区では新たに貯水槽を設ける計画があり、現存の貯水槽を大地震時などの非常時の際に防火水槽として活用できる可能性がある。この貯水槽を防火水槽として使用するにあたり、貯水槽や擁壁、および周辺地盤の安全性を、大地震を想定して検討する必要がある。貯水槽の概略図を図3に示す。石積み擁壁は北から南に向かって約0.7m～3.7mと高くなっている。石積みの目地の間からは草木が生えており、特に木は成長しながら目地の開きを助長している。さらに石積み擁壁の東側と南側の面にはクラックがあり、南西角のクラックは約3cmの開きがある。南側下り斜面の勾配は約34° ときつく、足元は柔らかい腐植土で覆われ、地盤は緩い。以上の結果から、貯水槽を支える擁壁には経年劣化が確認され、また周辺斜面は、勾配が急で表層部が緩いことが確認された。貯水槽を設計施工した時のボーリング調査結果や石積み擁壁の設計図、貯水槽の形状などは記録が残っておらず、この貯水槽や擁壁、地盤の詳細な安定性を調査するには追加試験が必要と考えられる。

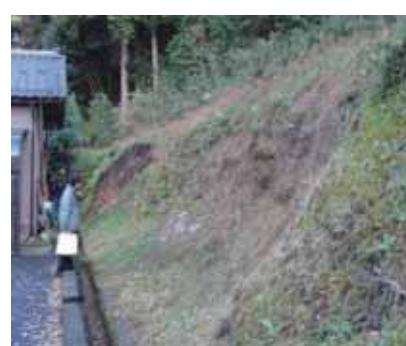
写真3 實相寺裏斜面  
2010年2月撮影<sup>2)</sup>

また前回の現地踏査で崩壊跡が確認された實相寺裏手の斜面（図2赤丸）の2010年2月に撮影した写真を写真3に、2012年3月に撮影した写真を写真4に示す。2010年2月と2012年3月に撮影した斜面を比較すると、形状の変化が目視で確認できる。この形状変化がいつ発生したかは不明であるが、2つの写真を撮影した間の降雨による影響と考えられる。實相寺裏手斜面は比高約3mと小規模な斜面ではあるが、今後、崩壊の可能性が高く、この斜面で安定解析モデルを構築できれば、そのモデルを天神山の大規模斜面に適応し、安定性が評価できると考えられる。そこで、實相寺裏手の斜面の安定性評価のために、まず天神山山頂に設置した降雨モニタリングシステムより、これまでの降雨履歴からどの程度の雨量が観測されたのか調べ、また實相寺裏手の斜面の力学特性を把握するために土質試験を実施した。

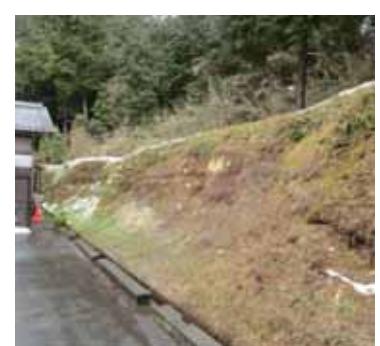
写真4 實相寺裏斜面  
2012年3月撮影

2012年5月1日現在、計測された最大連続雨量は2011年9月19日から23日までの降雨で記録した232.5 mm、最大時間雨量は2011年8月25日から26日までの降雨で記録した31 mm/hである。また19日からの降雨では土壤雨量指數126を記録しており、これは警報基準値の119を上回っている。實相寺裏の斜面形状の変化もこの一連の降雨の影響を受けた可能性が高いと考えられる。

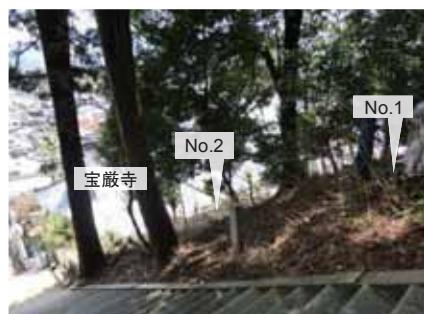
写真5 調査地点No.1およびNo.2

調査地点No.1、No.2（宝厳寺後背斜面）では、特に表層から1mまでが緩く、斜面上部のNo.1ではGL-1.8m程度まで、斜面下部のNo.2ではGL-2.7m程度まで緩い層が確認された。調査地点No.3（實相寺駐車場崖）では、GL-2.38mで玉石か何かに当たったために試験を中止したが、GL-0.7m程度から同程度の抵抗の緩い層が連続しており、GL-2.4m以深も同様な緩い層が連続している可能性が考えられる。調査地点No.4（實相寺墓地横空地）ではGL-0.7m程度までが非常に緩く、その後、徐々に地盤が締まっていく傾向が見られ、GL-2.62mまで緩い層が確認された。調査は崖から3.0m山側の地点で行ったが、崖に近いところは風化の進行が顕著で、踏査の際に沈下が確認され、試験の衝撃による崩落や安全確保が懸念されたため、試験の実施を断念した。調査地下部の崖の崩落も多く、調査地上部からの崩積土、岩塊の崩落も確認されており、崖に近い箇所ではさらに緩い層が厚く堆積している可能性が考えられる。

そこで、より崩壊の起きやすいNo.3における崩壊挙動と、その誘因となった降雨イベントを捉えることで、実測値を基に斜面安定解析モデルを構築し、これを他地点に適応できれば、天神山における安定性評価に有効な手段と成り得る。なお他の地点への適応する際には、土質試験で土の物性調査や地下水調査を行い、適宜モデルの修正が必要である。また、今回簡易動的コーン貫入試験を実施した2カ所以外の地点や、特に風化が進んでいる可能性が高いNo.3、および宝厳寺裏の斜面において追加調査をする必要があると考えられる。

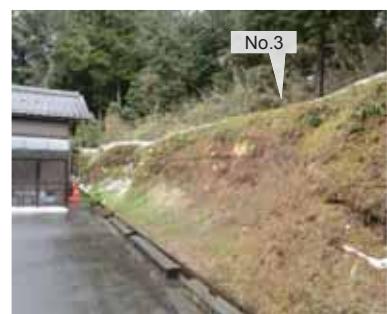
写真6 調査地点No.3

今回、目視によって崩壊の進行を確認したNo.3は、 $N_d$ 値の低いI層部分が他点より薄いものの、II層の $N_d$ 値が他点に比べ低いことがわかる。またNo.1,2,4のII層は深さ方向に従って強度が増しているのに対し、No.3はこの傾向が確認できない。これは元々強度のあった地盤が風化してしまったためと考えられる。このように崩壊の進行が確認された實相寺裏手の斜面は、他の斜面と比較しても特に地盤が緩く、降雨モニタリングによって得られたのと同等、もしくはさらに強度の強い降雨によって、他地点より早く崩壊が進行する可能性が考えられる。しかし、No.3は隣接しているエリアが駐車場ということもあり、近づかなければ実害の危険性は低い。一方で、宝厳寺裏の斜面、調査地点No.1、No.2の斜面は地盤の緩いI層がGL-1.0mまであり、これは表層崩壊が発生するといわれているGL-0.5~2.0程度内である<sup>9)</sup>。またこの地点は傾斜がきつく崖が高いため、崩壊が起きた際には多量の土砂が崩れる可能性がある。さらに崖と建物の離隔が小さいため、崩壊流出土砂の範囲内に建物が入る可能性がある。

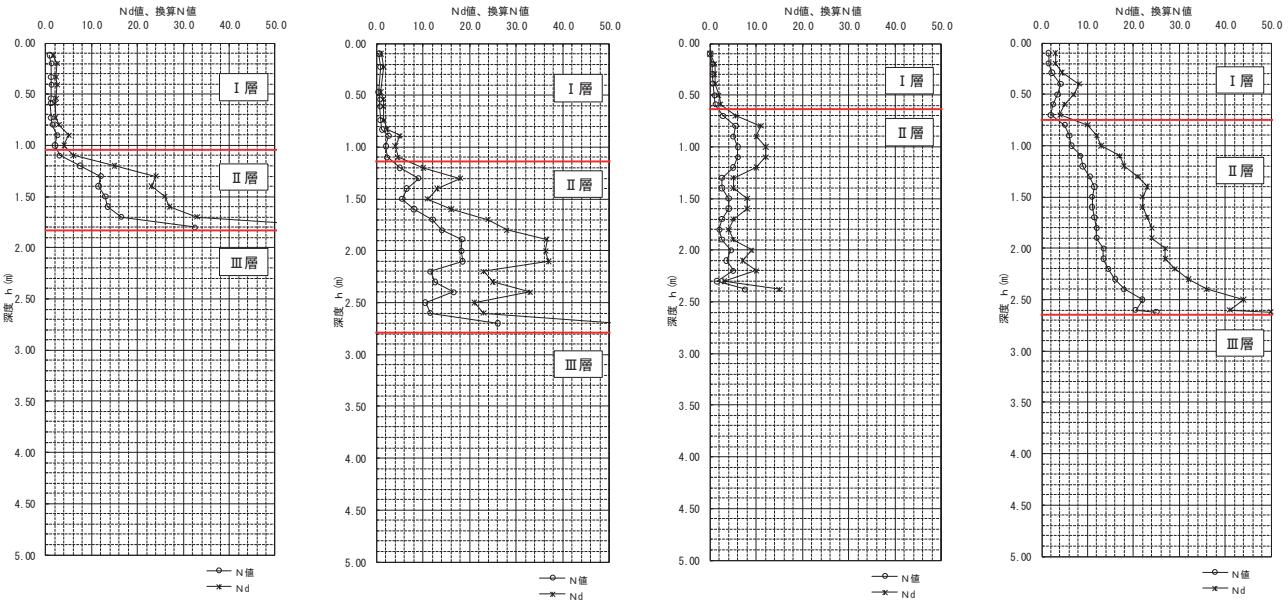
図9 簡易動的コーン貫入試験 試験結果

簡易動的コーン貫入試験の結果を図9に示す。各点の土層は $N_d$ 値をもとに3つの層に区分した。表層付近は $N_d$ 値が概ね10未満で深さ方向の変動が小さい層が存在し、これをI層とよぶ。また、I層の下には、 $N_d$ 値が10~50で深くなるほど徐々に $N_d$ 値が上昇する層や、 $N_d$ 値の小さい層が間に入る層が存在し、これをII層とよぶ。また簡易動的コーン貫入試験では測定が不可能な $N_d$ 値50以上の層をIII層とよぶ。
