文政京都地震(1830)における北野天満宮の被害記録と流言の検証

Verification of the Rumor and Damage records of Kitano-tenmangu shrine
in 1830 Bunsei Kyoto Earthquake

大邑潤三¹

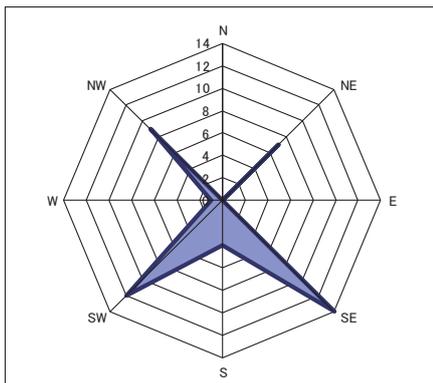
図1 1830年以前の破損傾向

調査を行った結果、参道の石灯籠のうち49点について破損を認めた。そのうち文政13年以前に建立された石灯籠の破損傾向は図1の通りである。破損方向は南東方向が最も多いものの、際立っているとは言えない。次に参道を挟んだ東西別で分析すると、図2・3の傾向が出た。これは破損が認められた全ての石灯籠のデータをもとにしたものであるが、参道西側に位置する石灯籠の破損方向は西向きに、東側は東向きにそれぞれ破損方向が多い傾向が出ている。

史料検証の結果に基づき調査を行った結果、本地震以前に建立された石灯籠の破損方向は、南東方向に若干多いことが判明した。しかし参道を挟んだ東西で破損傾向に規則性があることから、破損した部分が人目につくことを避け、参道側に向かないよう意識的に設置されている可能性が指摘できる。

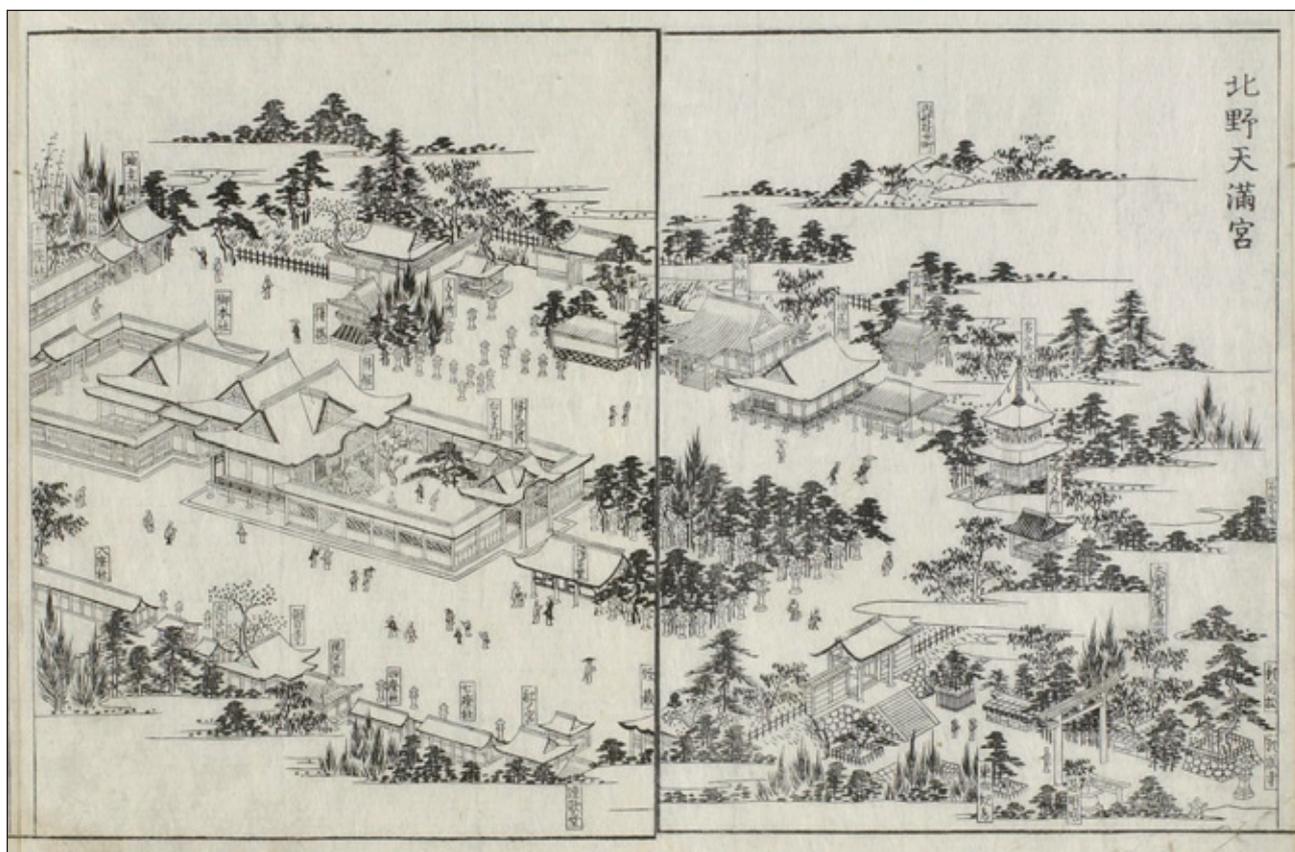
図4 『都名所図会 卷之六後玄武再刻』北野天満宮

『都名所図会』¹⁵⁾の挿絵で北野天満宮の境内を確認すると、回廊の外には石灯籠が多く描かれるが、回廊内には渡辺綱の灯籠が描かれているだけで他には描かれていない(図4)。面積的にも「廻廊内は燈籠一本も折不申」と回廊外と比較して表現するほど石灯籠が存在したとは考えにくい。回廊内の石灯籠が倒れなかったとする記述は、境内の石灯籠が多く倒壊した話と、回廊内で被害がなかったとする話が混成されてできあがったのではないかと。神前の品々や水がこぼれなかったとする点も回廊内で被害がなかった話から派生した話のように思える。
