文化財の盗難被害と防御システムの実態に関する研究

A Study on the Theft of Cultural Properties and Security System

金 玖淑¹・谷口 仁士²

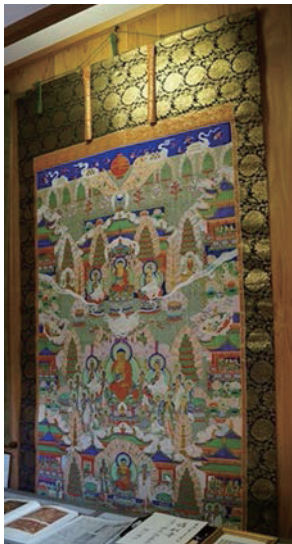
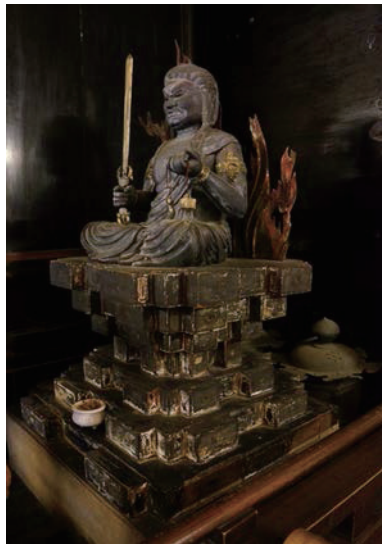
盗難文化財は幸い取り戻すことができたモノ(兵庫県K寺の一部盗品、滋賀県I寺、奈良県C寺)もあれば、未だに行方不明のモノもあり、愛知県R寺・奈良県K寺のようにレプリカをつくって拝観客に見せている箇所もある(図4)。また、盗難文化財のうちには取り戻すことはできたが、一部が損傷したもの(滋賀県I寺の盗難仏像は仏頭がなくなったまま保管されている)や無くなった部分を新造したもの(奈良県C寺の愛染明王像の台座と光背は新造したものである)もある。

図4 愛知県R寺の絹本着色観経曼荼羅のレプリカ（左、2013年7月19日撮影）と奈良県K寺の不動明王像の模刻（右、同年11月27日撮影）

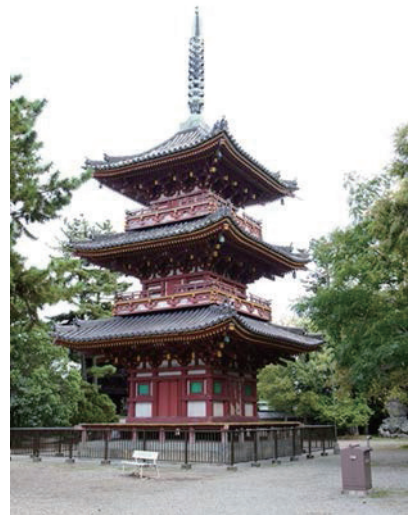
兵庫県K寺は盗難被害に頻繁に遭っているだけでなく、放火による損失もあり、建造物の被害としては2棟が被害に遭っていることがヒアリング調査で判明した。特に、県指定文化財の木造の三重塔は鍵穴から油を染み込ませた新聞紙を導火線代わりに突っ込んで放火したそうである。K寺の住職の証言によると、塔内から燃えてしまったので消火に苦労したようで、一度鎮火したと思い消防車が帰った後に再び燃え上がった事例である。幸いにも心柱は残り、仏像も搬出できたので、1980年に復原し、現在では塔の周りにはフェンスを巡らせ、厳重な警戒をしている(図5)。放火犯は捕まったが、心身耗弱の人で、K寺近くの神社の

図5 復原された兵庫県K寺の三重塔（2013年10月22日撮影）

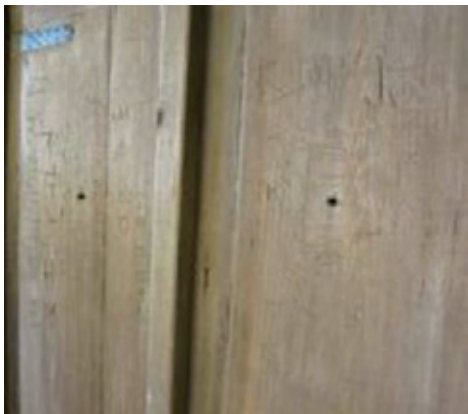
図6 滋賀県I寺の多宝塔の背面扉の落書き（2013年11月8日撮影）

木造建造物や土塀が多い日本では文化財の落書きの被害は甚だしいが、今回の調査で最も被害が目立った事例を取り上げると滋賀県I寺の多宝塔である。I寺の場合は古い落書きが多く（図6）、幸いにも最近のものではなかった。しかし、2013年11月27日付けの『読売新聞』には「法隆寺重文の塀2か所に落書き」という記事が掲載されるなど、指定文化財に対する管理が整えているとはいえないのが現状である（図7）。

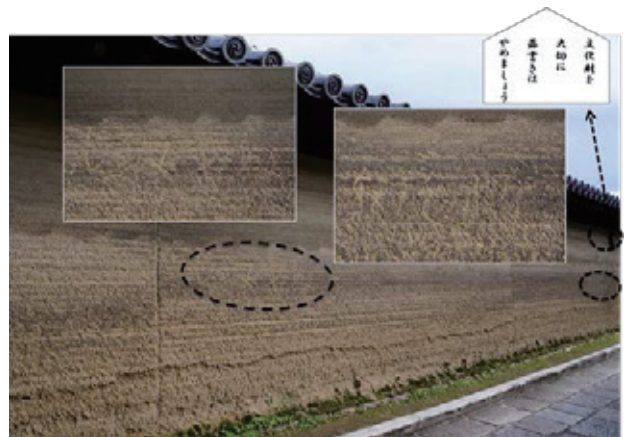
図7 法隆寺の落書き被害（2013年11月28日撮影）

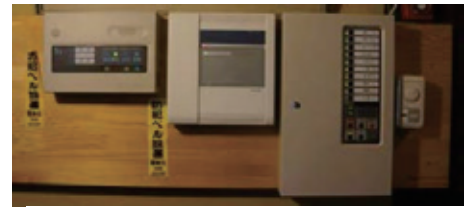
前者は、R寺の住職の奥さんが防犯用の警報器の音で異常に気づき、住職や他の人に知らせたが、被害当時は本堂や他の建物にも警報器が付いており、どこを開けても同様の警報音が鳴る仕組みであったため、被害当日は収蔵庫までは確認に行かず被害に気付くのも遅くなった事例である。R寺では被害後には本堂や他の建物の警報器と収蔵庫の警報器を分離したため、災害の経験から既存の防御システムを見直し、改善した事例として注目できる（図8）。

図8 愛知県R寺の防犯警報監視盤
(2013年7月19日撮影)

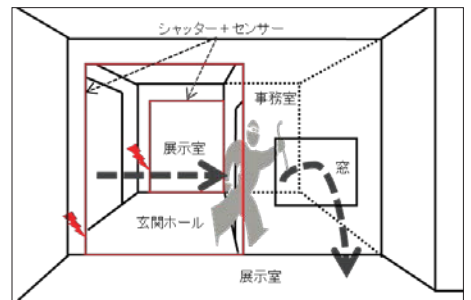
後者は、2002年の盗難事件の際には収蔵庫に警報装置があったにも関わらず被害に遭った事例である（図9）。被害当時、収蔵庫内部の収蔵スペースであった展示室の各々の入口にはシャッターとセンサーが付いていたが、犯人はそれらが付いていない部屋に入り、展示室に通じる窓を侵入経路として選択していた。被害後に新収蔵庫の建設を進め、防御システムも強化した事例である。

図9 兵庫県R寺の盗難被害現場における侵入経路推定略図（筆者作成）
