## 2013年台風18号の豪雨に伴う清水寺境内の被害と 重要文化財後背斜面の地盤内水分変動に関する考察

A damage of the slope around the Kiyomizu temple by the heavy rain from the Typhoon in 2013, and a study of the changing moisture in the ground of the slope behind an important cultural asset

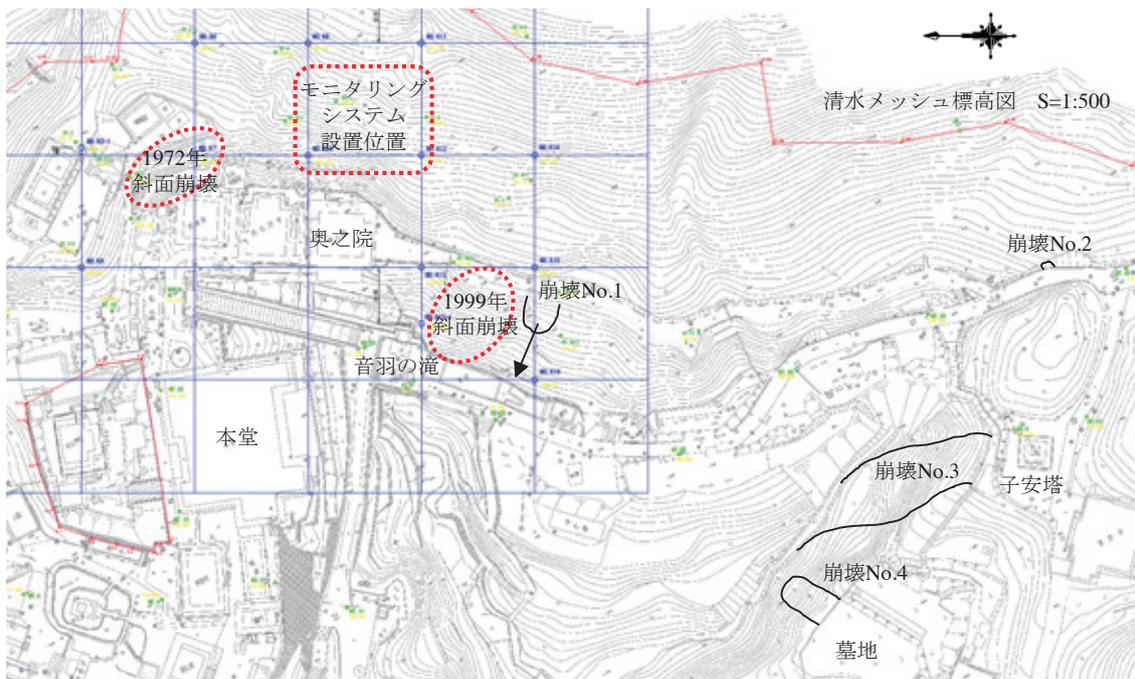
図2 崩壊位置（No.1～No.4）およびモニタリング位置図（（参考文献3）に加筆）

上記の降雨により、清水寺境内では5ヶ所で斜面崩壊が発生した（図2）。崩壊地No.1（図3(a)）は、1999年6月27日に発生した斜面崩壊地と同斜面の南隣に位置する。崩壊規模は、崩壊幅5.5m、崩壊長9.0m、崩壊深1.2mであった。斜面上部通路脇の法肩斜面から崩壊が発生したことから、斜面中腹から下部にかけて崩壊土砂が流出し、建物の屋根に一部崩落した。No.2（図3(b)）は、境内南東端付近の法面で、高さ3.0m程度の崖上部から小崩壊が発生した。No.3（図3(c)）は、子安の塔の下部斜面に位置し、境内5ヶ所の崩壊地の中では比較的規模の大きい斜面崩壊である。比高約20.8mの崖の上部から約45度の勾配で崩壊し、崩壊最大幅15.8m、崩壊端部付近は10.5mであった。No.4（図3(d)）は、墓地の下部斜面に位置し、境内5ヶ所の崩壊地の中では比較的規模の大きな崩壊であった。北東向きの崩壊斜面は、勾配が約51.6度、比高約12.0m、崩壊幅約8.5mで、斜面法肩には複数の亀裂が見られた。No.5は、延命院付近の斜面であることがヒアリングから確認できたが、調査時には発見できなかった。

なお、No.1～No.4の崩壊については、16日8時頃に職員が見回りで気付くまで確認されていなかったことから、正確な崩壊発生時刻については不明である。また、No.5の延命院付近の斜面崩壊については、降雨終了後数時間が経過した後に発生したことがヒアリングで分かった。

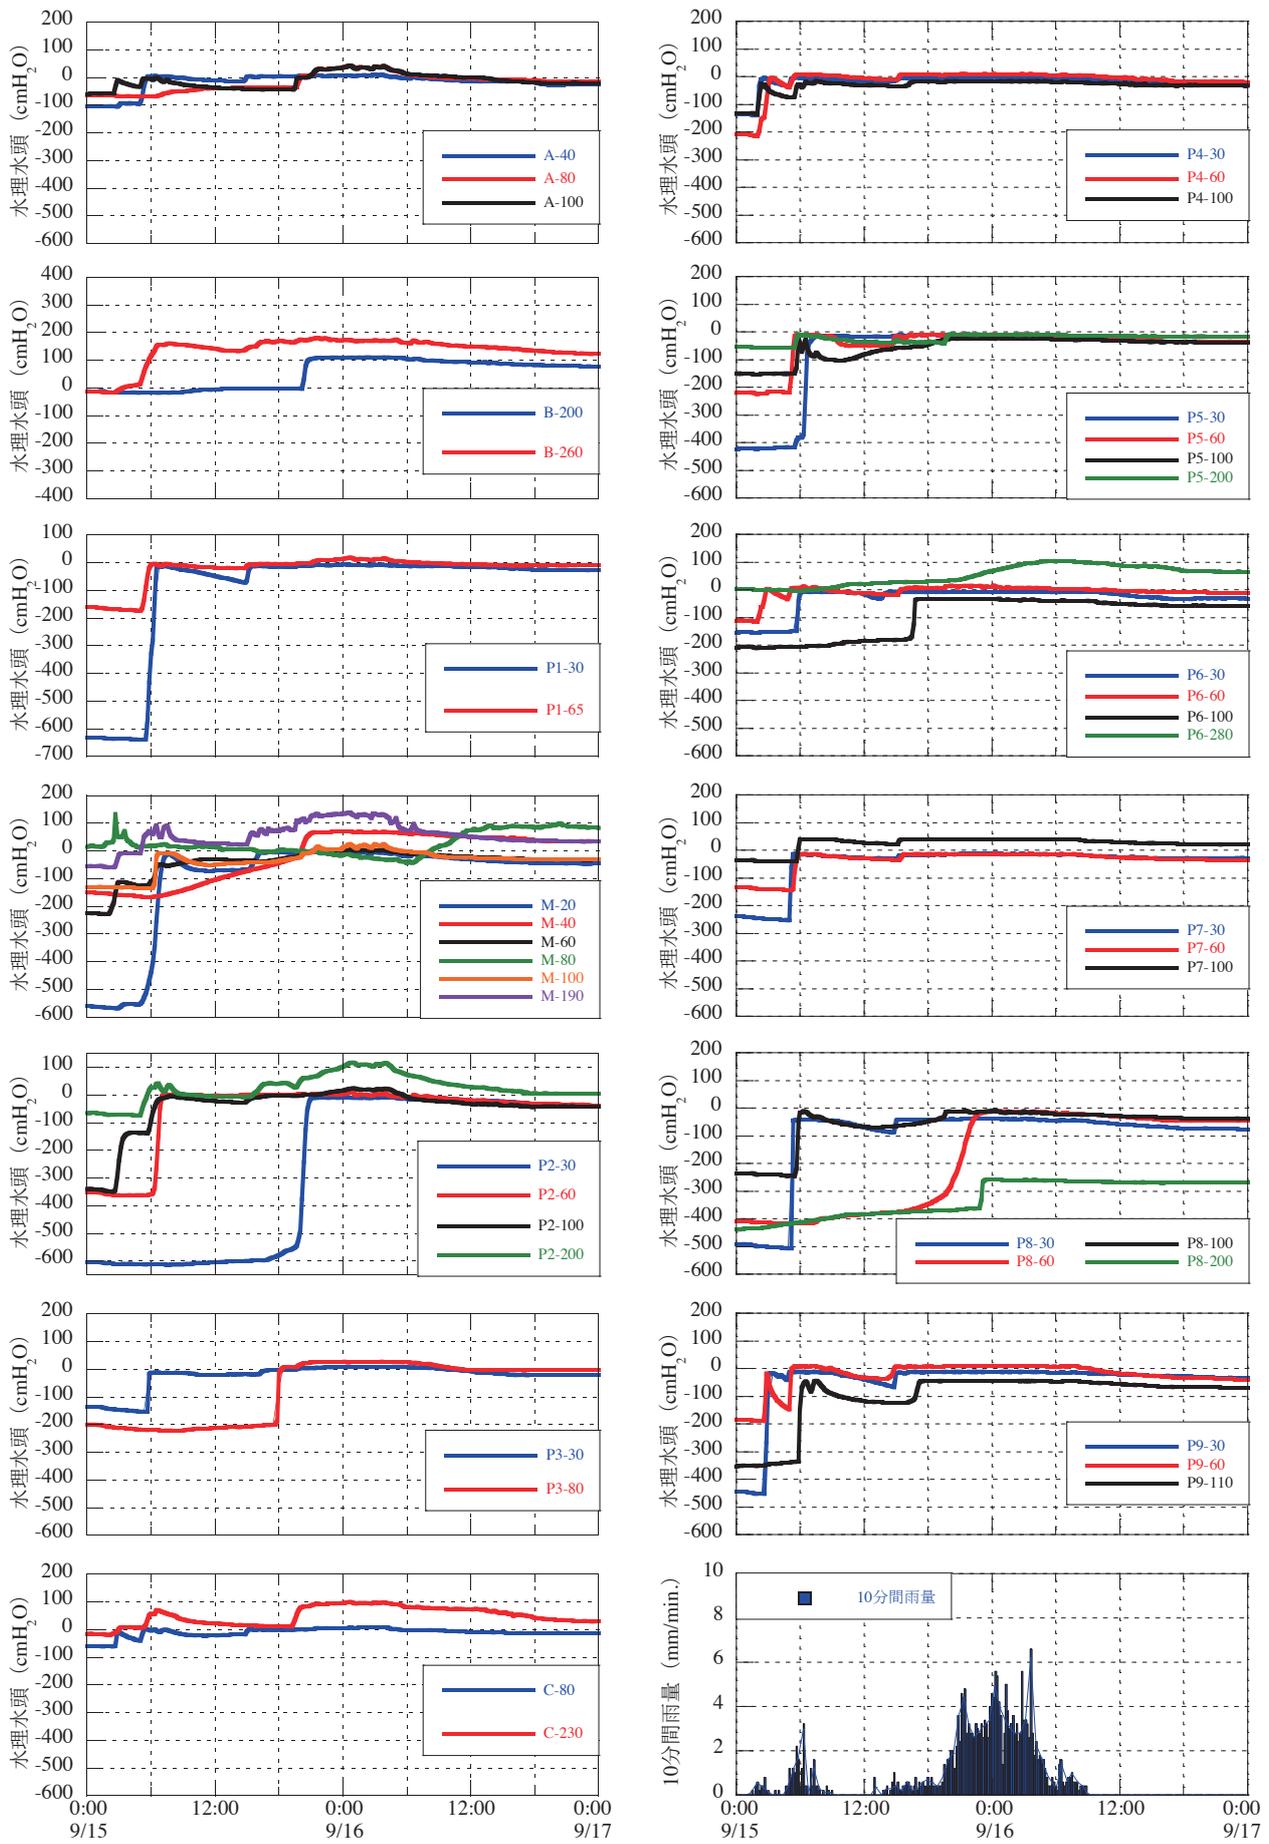
図5 各地点におけるテンシオメータの時系列変化

9月15日9時00分までの降雨（連続雨量23.4mm）により、基盤層との境界面に設置したテンシオメータ以外の全てが上昇し0cmH<sub>2</sub>Oに近づいていることから、地盤内全体に雨水が浸透したことが分かる。また、地点B、M、P2、Cについては、浅い深度のテンシオメータよりも基盤層との境界面に設置したテンシオメータが先に上昇していることから、基盤層上を流れる地下水に起因して上昇した可能性が考えられ、水が供給されやすい場所であることが計測結果から分かる。15日7時50分には、地点B、M、P2、C、P6、P7において、最も深い位置に設置したテンシオメータが正の値を示したことから、各地点の最も深い設置深度において地下水が現れたと考えられる。15日9時10分～13時00分の無降雨期間に地点P2の地下水面は基盤層との境界面より低い位置まで下がったが、13時00分以降の降雨に伴い21時10分時点で、地点B、P1、M、P2、P3、C（以後、B-M-C測線）、P6、P7、Aにおいて、最も深い計測位置で地下水面が確認された。特に地点B、M、P2、C、P6においては基盤層から100cm高さまで地下水面が現れ、さらに地点P7では、基盤層までの深さ220cmに対して100cm深さのテンシオメータが正の値を示したことから、120cm以上の地下水面高さが確認できた。また15日20時00分～16日4時00分までの8時間の降雨が160.6mm（全体の70%）に達したことから、1時間雨量のピーク（28.2mm/h）時の16日0時40分では、各計測地点で最も高い値を示し、地下水位が高い状態となった。さらに10分間雨量のピーク（6.6mm/10min.）時の3時40分まで計測値のピークが続き、16日4時00分頃を境に降雨強度が減少したことに伴い、テンシオメータの計測値も減少したことから、地下水面が徐々に下がったことが確認できた。

B-M-C測線では、9月15日13時00分以降の降雨期間において、基盤層との境界面に設置したテンシオメータの計測値がB→M→P2→P3→Cの順に地下水面がさらに上昇していることが分かる。つまり、降雨量の増加に伴いB-M-C測線の斜面上部から下部に向けて、連続した水みちまたは地下水帯が発生していると判断でき、降雨時において危険性が高まる測線となり得るだろう。

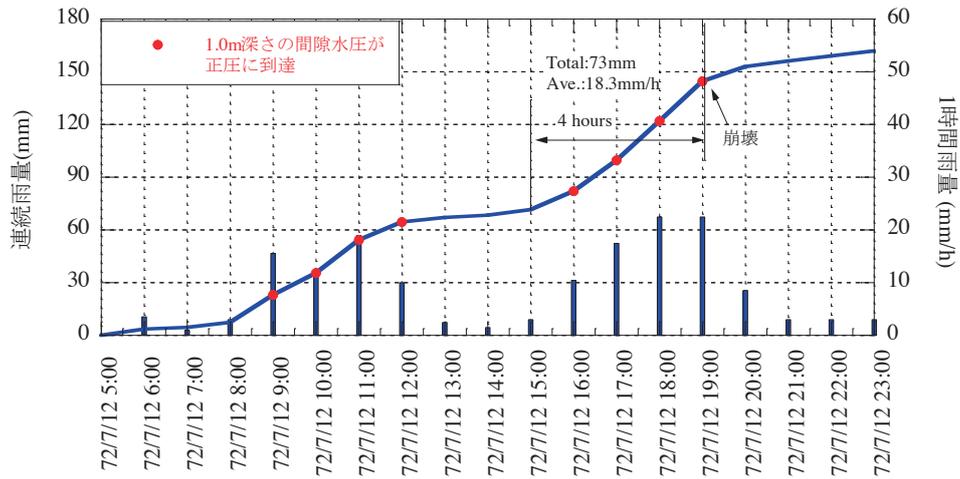
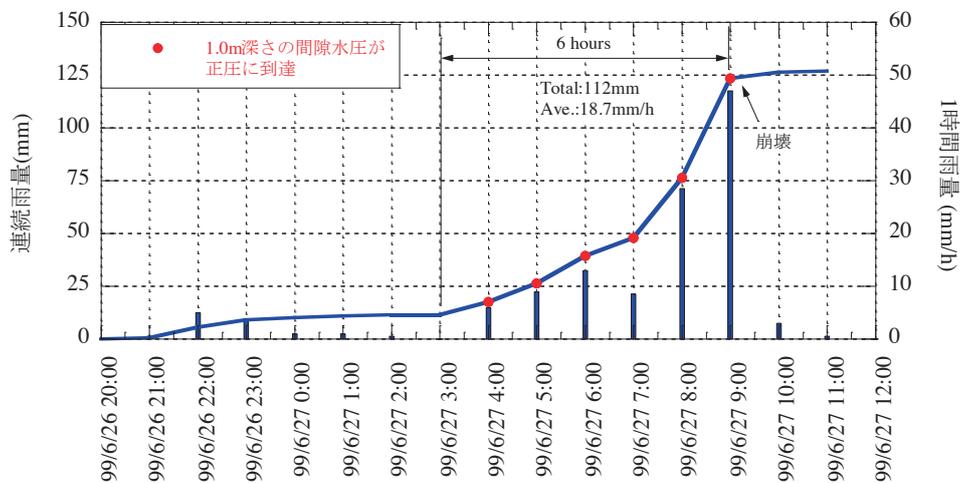
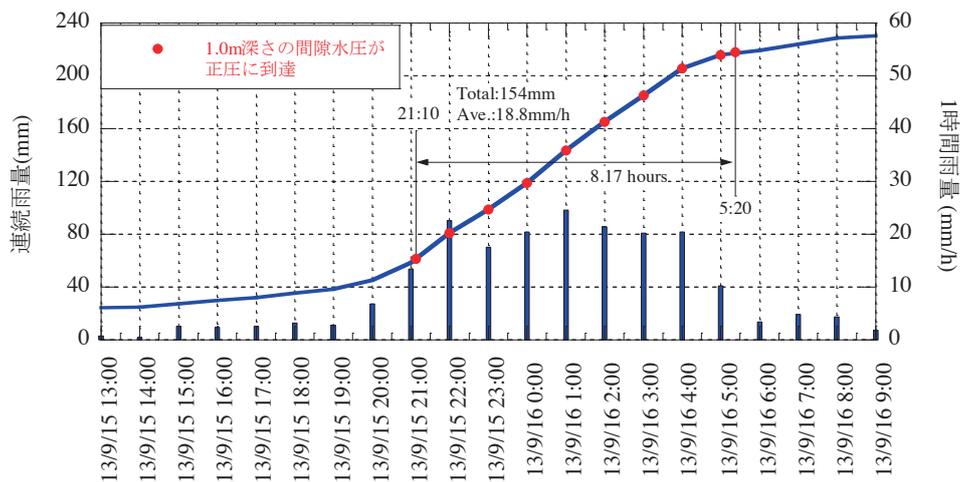
図6 各崩壊時の降雨履歴 ((a) (b) : 気象庁 京都、(c) : 清水寺)

図6に(a)1972年7月12日、(b)1999年6月26-27日、(c)2013年9月15～16日の降雨履歴（時間雨量、連続雨量）とテンシオメータが正の値に達したデータを示す。ただし1972年、1999年のデータについては、テンシオメ

ータによる現地計測が行われていなかったため、室内土槽実験や2004年以降の降雨量に基づく現地の浸透挙動の把握を行った。その結果、時間雨量4.0mm以上、連続雨量7.0mm以上の時に、M-100のテンシオメータが正の値に達するという統計的な挙動<sup>4)</sup>が得られたため、1972年、1999年のデータについてはこれを利用した。M-100のテンシオメータが正の値を示すことは、基盤層（190cm深さ）から90cm高さの地下水面が存在していることを意味する。1972年および1999年時は、M-100のテンシオメータが地下水面を観測してから降雨強度約20mm/hが継続して降ったことで崩壊が発生した。1972年と1999年の崩壊発生までの時間差については、事前降雨が1972年では68.5mm、1999年では11mmと大きく異なっていたことが時間に影響したと考えられる。これらに比べ2013年台風18号の降雨では、事前降雨が58.4mmと1972年の降雨量に近く、さらにM-100のテンシオメータが地下水面を観測した継続時間が8時間以上に及んでいることから、過去の降雨量および地盤内の水分量と比較した場合、崩壊履歴の中でも本対象斜面は斜面崩壊が発生する危険性が高かったことが分かった。
