## 雅安地震における伝統的集落の被害調査 —雅安望魚古鎮を事例として—

The Damage Investigation of Historic Settlement Post Yaan Earthquake  
A Case Study in Wangyu historic village in Sichuan Province in China

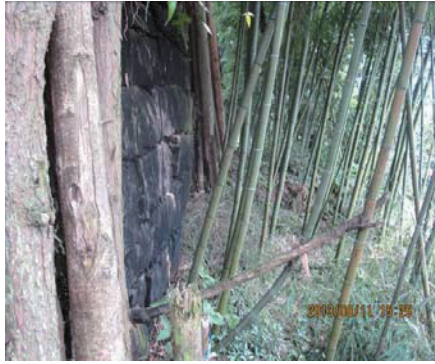
図5 斜面の被害

地盤の被害を図5に示すように、地盤滑り、川側の土地が川に傾斜が見られた。土地崩れで崩壊した斜面の上に、竹が残っている。図6に示す擁壁のコーナー部に上部建造物の土圧増加や沈下などによる壁体の石造擁壁の崩壊・傾斜、コーナー部のひび割れが生じている。コーナー部は構造上弱点となるため、補強しなければならない。

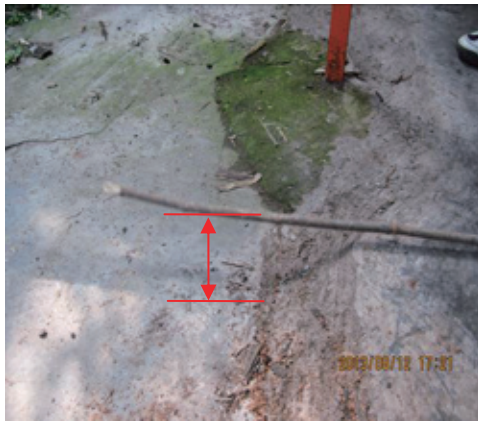
図7 路面の不同沈下

図7に示すように、同じ路面でも沈下に差が出て傾いている不同沈下の被害が見られた。地震の以前に老朽化や施工不良及び建造物荷重により既に亀裂が生じモルタルによる補修した跡が確認できる。このような地盤の地面に多くの亀裂が見られた。そして、図8に示す建造物の構造は傾斜し、一部崩落、或いは全体倒壊する可能性が高いと推測される。

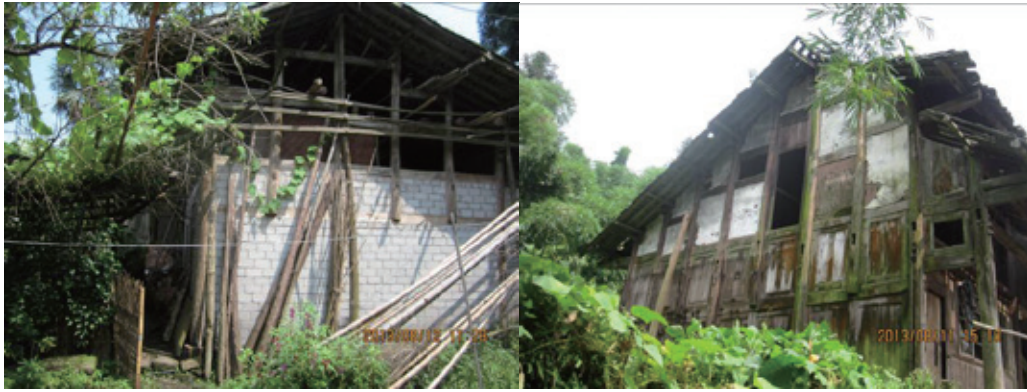
図9 被害の建造物

大きな損傷の建造物全ては所有者が居住放棄した空き家であった。従って災害時に建造物内部は無人と見られ、人的被害は抑えられたと思われる。しかしながら建造物の被害状況は大きく、修理・復旧は困難を極めると推測される。図9は地震動によって壁が崩落し、木材が露出したようすである。特に揺れが激しい妻壁上部の壁の崩落が起こっていることがわかる。空き家であったために地震前から修理・補修が行われておらず、部材が老朽化し建造物の軸組が傷んでいたものと思われる。このように空き家になって放置された歴史的建造物は、地震などの災害に極めて弱くなっていることが判明した。

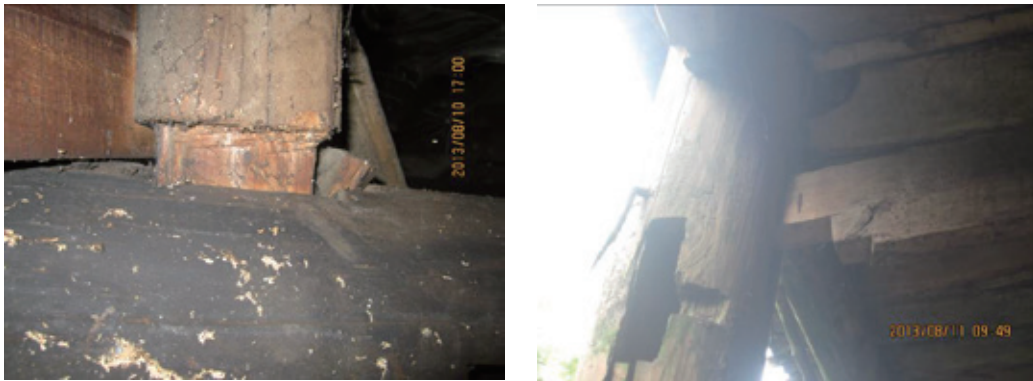
図10 ほぞ抜けの仕口

小屋組の桁が抜けることによって屋根が崩落したとみられる。部材仕口の結合が不完全なため、部材が総持ちの状態にならず、局所に過大な荷重が集中して損壊が生じた。なお、一部の老朽化した部材には被害が生じた。軸組の仕口に分離や折損などが見られる(図10)。これらにより、上部は崩落、もしくは解体され、落下が生じるという中程度以上の被害を生じた。
