京都府亀岡市篠町における2013年台風18号水害の地理的特徴

Geography of the Flood Disaster Caused by Typhoon Man-yi (2013)
in Shino Town, Kameoka City, Kyoto Prefecture, Japan

村中亮夫¹・谷端 郷²・中谷友樹³

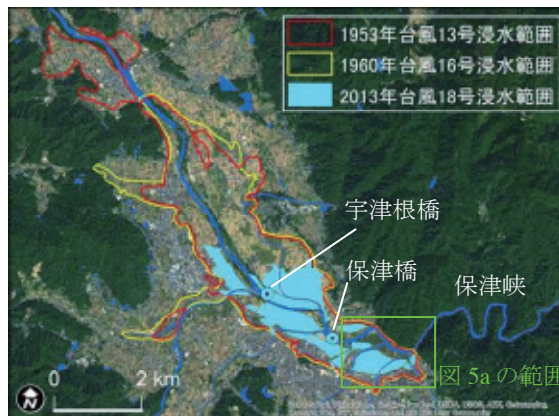
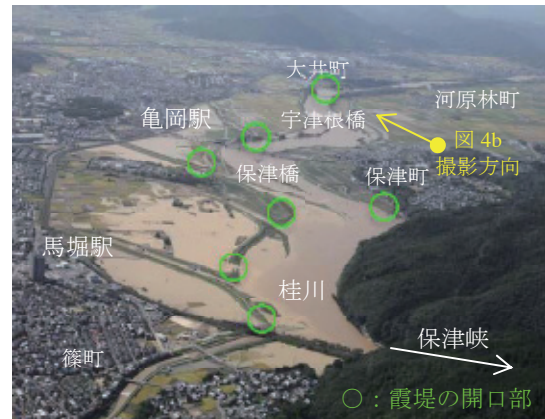
図3 桂川における2013年台風18号出水

b. 出水の様子（2013年9月16日15時前後）

しば河川水の氾濫による水害を受けてきた（図3a）⁹⁾。亀岡盆地における桂川の氾濫は、桂川が亀岡盆地から京都盆地へ流下する際に狭隘な保津峡を経るため、保津峡入口の狭隘になる箇所河川水が集中して排水不良を起こすことに起因する。すなわち、亀岡盆地においては保津峡入口から河川水が逆流しながら河川周辺に河川水が溢流し、浸水区域が拡大していくことになる。このような亀岡盆地における水害リスクを低減すべく、現在の南丹市日吉町に利水・治水を目的とした日吉ダム（図2a）が建設された結果（1988年管理開始）¹⁰⁾、桂川の氾濫による大規模な水害は激減した。しかし、2013年台風18号による大雨によって日吉ダムでは管理開始後最大のダム流入量を記録し¹¹⁾、下流の亀岡盆地では桂川に隣接する霞堤の内側の地域を中心に、保津峡入口から亀岡市大井町・河原林町付近まで浸水域が広がった（図3a, b）。次章では、亀岡市内、とりわけ保津峡の入り口に位置して桂川の氾濫による水害リスクの高い亀岡市篠町を中心に、台風18号により発生した被害について整理・報告する。

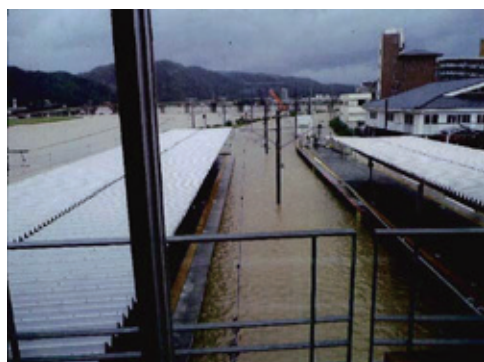
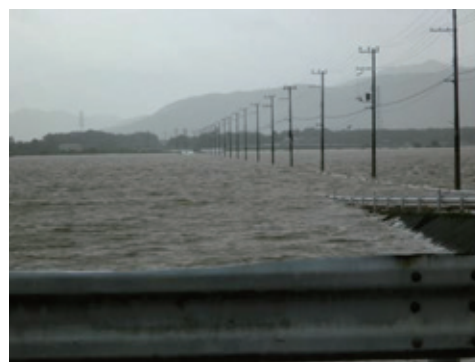
図4 2013年台風18号出水時の様子

a. JR 亀岡駅構内（2013年9月16日早朝）

b. 亀岡市保津町（2013年9月16日8時頃）

図4bは保津町から宇津根橋（図3a,b）方向に向かって撮影されたものである。波打つ水面の下には農地が広がっている。

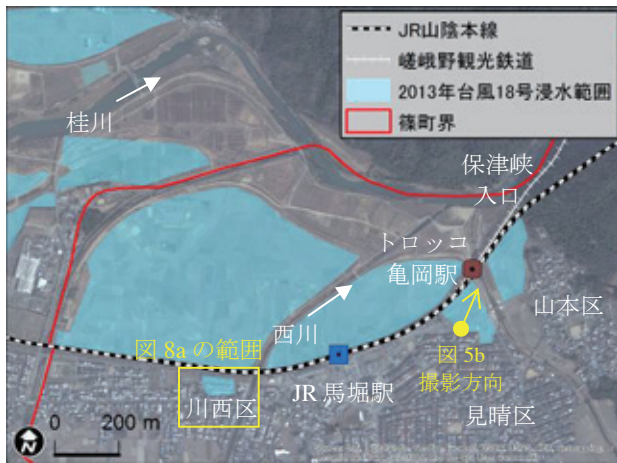
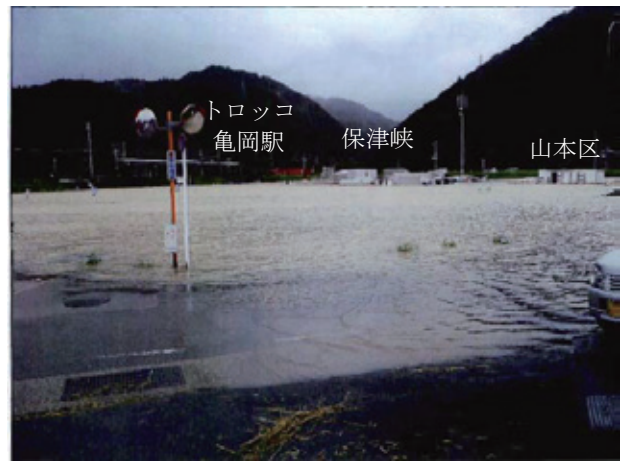
図5 2013年台風18号出水時の様子

b. トロッコ亀岡駅前の様子（2013年9月16日早朝）

図5aの背景地図としては「ArcGIS Online ベースマップ」ESRI ジャパンウェブサイト <http://www.esri.com/products/arcgis/online/arcgis-online/details/basemap/>（2014年4月7日閲覧）の「衛星画像」を利用した。図5bの写真は亀岡市総務部自治防災課資料より抜粋した。図5bの写真は見晴区の住宅街からトロッコ亀岡駅方向に向かって撮影されたものである（図5a参照）。前方の水面下には農地が、後方の水面下にはトロッコ亀岡駅の駐車場が広がっている。図5aの周辺の地理については図3aを参照のこと。

篠町内での浸水被害については、町内を通るJR山陰本線が盛土となっていることから、ほとんどの被害が線路の盛土よりも桂川側で発生している（図5a）。篠町内ではJR山陰本線よりも桂川側には住家はなく、当該地域におけるもっぱらの被害は農地の冠水である。また、町内では一部、桂川からの浸水が線路の盛土よりも南側に広がり、見晴区内では嵯峨野観光鉄道のトロッコ亀岡駅前駐車場および農地（図5b）、また、山本区内では農地がそれぞれ冠水した。篠町自治会によると、台風18号による農業関係の被害は農地のみならず稲刈り前に田に準備されたコンバインなどの農機具にもおよび、また、冠水後の稲刈りは被災を免れたコンバインが故障する可能性があるため稲刈りを断念した農家もあったという。その他、篠町内では鶴ノ川と牧田川の堤防の崩壊や篠区・王子区におけるため池の堤防の崩壊が発生した（図6a,b）。なお、亀岡市総務部自治防災課によると、一部破損の3棟は建物の壁面や屋根、雨樋の破損を受けた住家である（野条区2棟、見晴区1棟）。

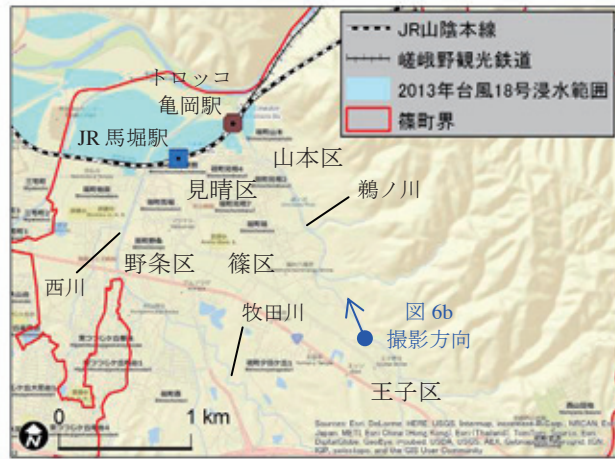
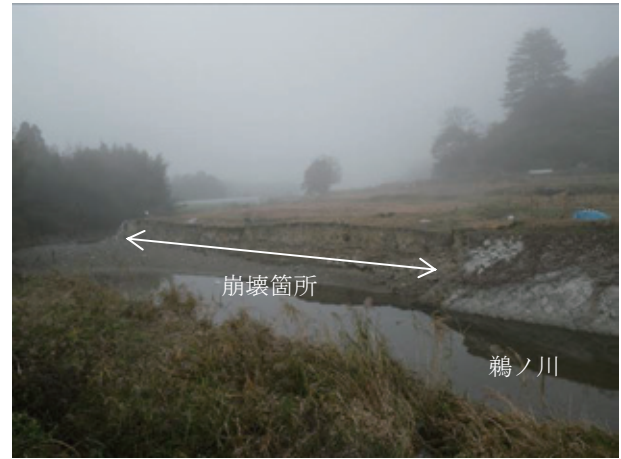
図6 2013年台風18号による篠町内の被害

b. 崩壊した鶴ノ川の堤防の様子（2013年12月2日）

図6aの背景地図としては「ArcGIS Online ベースマップ」ESRI ジャパンウェブサイト <http://www.esri.com/products/arcgis/online/arcgis-online/details/basemap/>（2014年4月7日閲覧）の「地形図」を利用した。図6bの写真は河川水の増水に伴い鶴ノ川の堤防が崩壊した様子を示している（2013年12月2日、村中亮夫撮影）。増水前には写真右前方に残された石垣が後方まで続いていた。

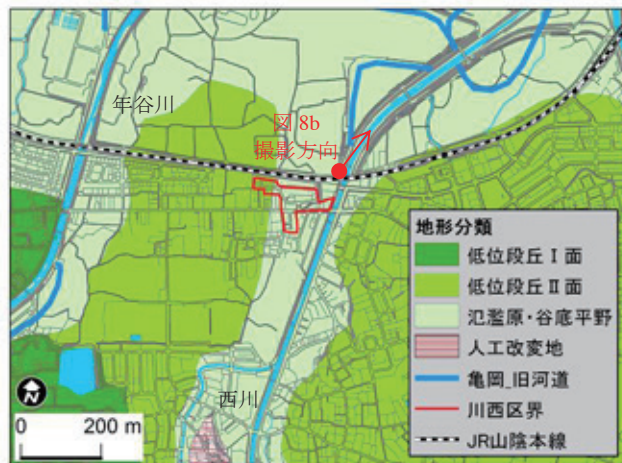
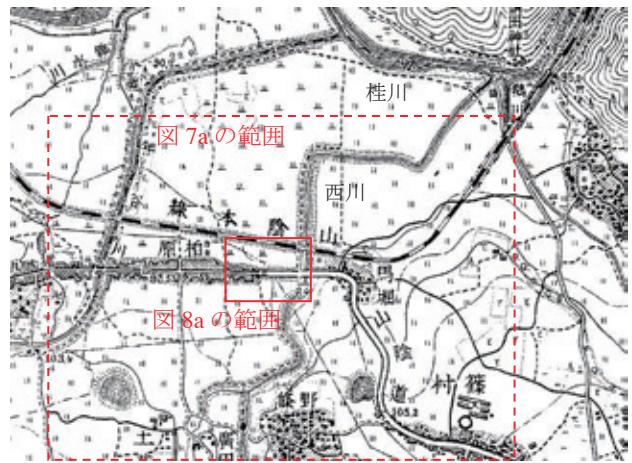
図 7 篠町川西区の地形特性

『新修亀岡市史資料編第4巻 付図』の「亀岡市の地形分類図」⁸⁾によると、現在の川西区は低位段丘Ⅱ面が西川によって開析された谷底平野ないしは西川の氾濫原に位置している（図7a）。参謀本部発行の2万5千分1地形図「亀岡」（1922〔大正11〕年測図）（図7b）と照らし合わせて見ると、低位段丘Ⅱ面に柏原や馬堀の集落が立地し、西川を挟んで両集落を東西方向に延びる山陰道が結んでいる。そこでは、山陰道が盛土の上に整備されており、後に川西区の住宅街が広がる土地は柏原・馬堀の両集落より低く、そこには田が広がっていたことが分かる。つまり、川西区は地形的には低位段丘Ⅱ面に挟まれた凹地に位置し、元々、潜在的に桂川や西川の氾濫による浸水リスクの高い場所であったと言える。山陰道が周囲より高い盛土の上に整備されていたことは、1957（昭和32）年資料修正の2万5千分1地形図「亀岡」まで確認できる。

川西区では「宅地が造成されたのが2014年から見て約40年前、川西区ができて2014年度で37年目になる」という（川西区長山田吉和氏へ聞き取り：2014年4月16日）。このことは、1973〔昭和48〕年修正測量の地図（国土地理院発行の2万5千分1地形図「亀岡」）では現在の川西区の場所には田が広がっていたが、1979〔昭和54〕年第二回改測の地図では宅地が造成されていることとも符合している。このように川西区の住宅団地は田を埋め立てて造成されたが、実際に川西区の住宅団地入口（図8a）に足を運ぶと、住宅団地のほうが府道王子並河線（旧山陰道）よりも約1m程度低いことを確認できる（2014年2月28日最終確認）。つまり、川西区の住宅団地は埋め立てに伴い地盤が高くされたが、周囲の土地と比較すると依然として低く、浸水リスクが相対的に高いと推察される。このように相対的に浸水リスクが高いと思われる川西区における台風18号による浸水被害の発生は、川西区および周辺地域の地形的な特徴が素因となり発生したと解釈できる。

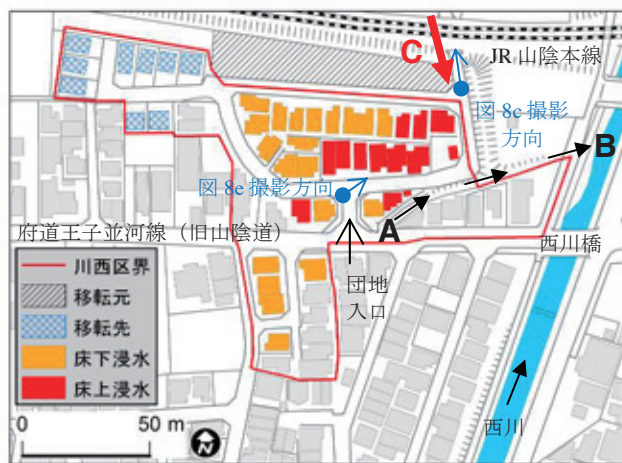
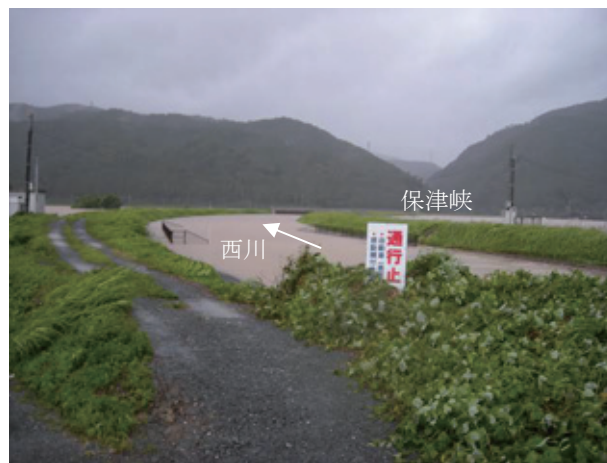
図8 篠町川西区における浸水被害

川西区における浸水被害の要因は、大別すると、①「西川の増水」と、②「桂川からの逆流」に整理できる。①については、川西区周辺の土地は南側から北側に向かって緩やかに低くなっており、通常、区の南側の地域から川西区方向に北流した流水は、住宅団地の南縁を東に向かって流れる用水路を通して西川に排水される（図8a中のA→→→B）。しかし、西川の下流に位置する桂川の増水に伴い西川でも排水不良による水位の上昇が発生し（図8b）、排水口がふさがれた結果、川西地区で内水氾濫が発生したものと考えられる。②については、川西区から見てJR山陰本線を挟んで北側の地区（桂川側）は農地として利用されているが、当該地区は桂川とは霞堤で区切られており、桂川の増水時は堤内に河川水が浸入してくる構造になっている。台風18号による増水時にも堤内に河川水が浸入したが、9月16日3時30分～4時頃にはJR山陰本線の盛土下のアンダーパス（図8c,d）から南側の市街地に河川水が流れ込んだ（図8aの→Cの方向）という¹⁴⁾。その結果、川西区では11棟の住家および川西区の集会所1棟が床上浸水、19棟の住家が床下浸水の被害を受けた（図8e）。なお、川西区内では府道王子並河線よりも南側にも床下浸水の住家が見られたが、これらの被害は西

b. 増水した西川の様子 (2013年9月16日)

図8aの背景地図としては「Zmap-TOWNII (亀岡市、2013年版)」(立命館大学地理学教室蔵)を利用した。図8bは川西区の東側を北流する西川沿いを下り、JR山陰本線を渡ったすぐ北側の地点から下流方向に向かって撮影されたものである(図7a参照)(2013年9月16日8時15分頃、山田吉和氏撮影)。図8cは川西区の住宅団地に河川水が浸入したアンダーパス(図8a参照)(2013年12月2日、長尾泰源氏撮影)であり、図8dはアンダーパスの天井に付着している靱が浸水当時の水位の痕跡として残されている様子である(2013年12月2日、村中亮夫撮影)。図8eは川西区の住宅団地入口付近から浸水した団地内を撮影したものである(2013年9月16日早朝、山田吉和氏撮影)。水面に多くの藁や靱を確認できる。図8aの周辺の地理については図5a・図7bを参照のこと。

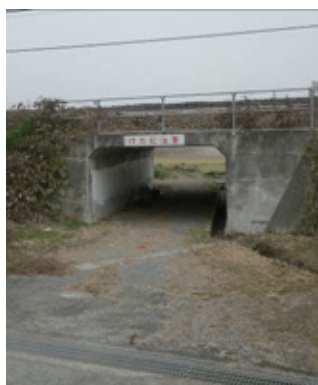
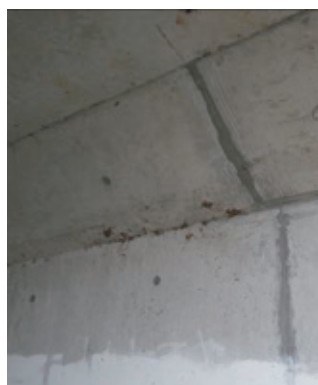
c. アンダーパス

d. アンダーパスの天井

水被害を受けた農地と鉄道盛土を挟んで位置する篠町川西区の住宅団地では鉄道盛土下のアンダーパスを通して河川水が浸入することで浸水被害が発生した。亀岡盆地で桂川の治水に多く用いられている霞堤は中世に起源を持つとされる伝統的な減災の知恵であり、これまで亀岡盆地の治水に一定の役割を果たしてきた。すなわち、霞堤の内側には桂川の洪水時には河川水が流入してくることが前提となっている。これに鑑みると、鉄道盛土下のアンダーパスには霞堤内に広がる洪水が住宅地側へ流入することを防御する水門が設置されてはじめて、霞堤が治水の目的を果たすとも言える。古くから伝わる治水技術を現代の都市設計に活かそうとする時、その伝統技術の特性を十分に理解し正しく使いこなす知恵も同時に必要になってくると言える。

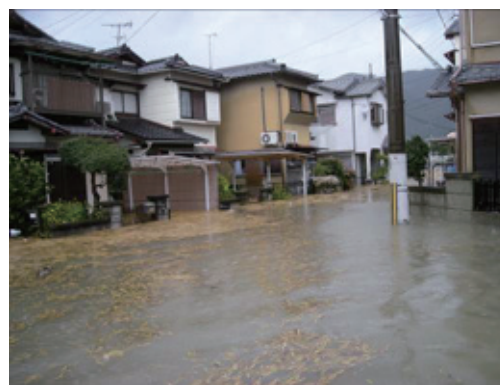
e. 浸水した川西の住宅団地 (2013年9月16日)
