奈良県明日香村飛鳥・奥山大字における防火意匠の現状調査 と火災調査書類による延焼分析

A survey on the present condition of fire prevention design in Asuka and Okuyama districts , Asuka village, Nara prefecture and an analysis in the spread of the fire by the research of the fire investigation.

高田駿平¹・平尾和洋²・山本直彦³
Shunpei Takada, Kazuhiro Hirao, Naohiko Yamamoto

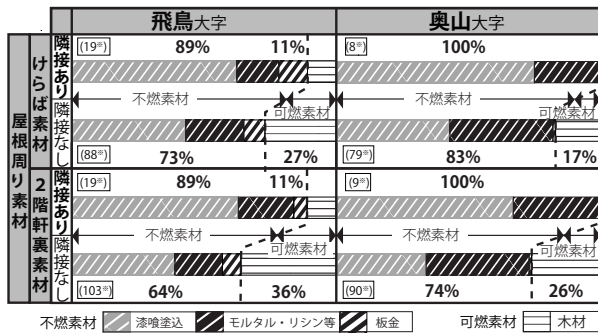
図13 屋根廻りの延焼性（隣接関係）比較

図13・14には、同様に延焼性（隣接有無）による「屋根周り素材（けらば素材・2階軒裏素材）」の不燃・可燃別集計結果と、「開口部（2階開口部・鳩穴通気孔）」の有無集計結果を示した。防火対策の必要な「隣接あり」に注目すると、①屋根周り素材は不燃化率が高く、②延焼箇所となり易い開口部も少なくなっている。以上については両大字とも良好な結果と言える。

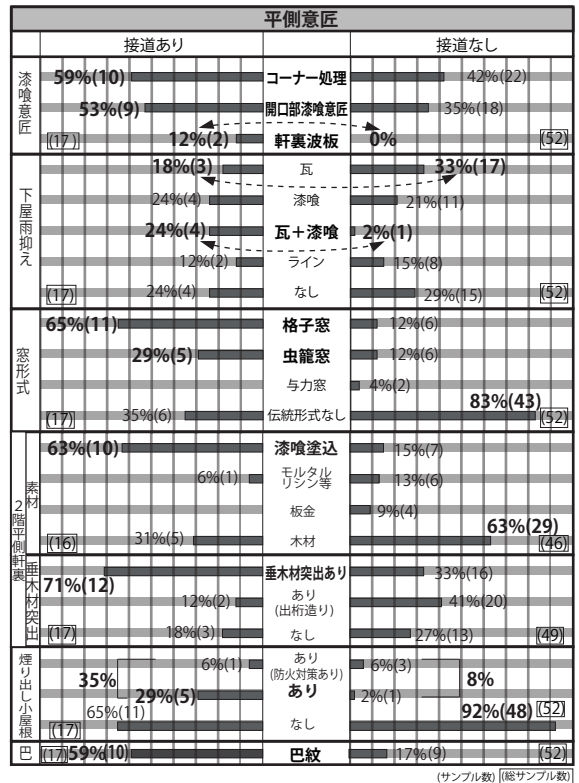
図16 平側意匠の街道からの見え（接道関係）比較

飛鳥大字は街道沿いに集落が形成された街村であり、接道のある民家は、街道からの見え方を意識した意匠となることが一般的である。そこで本節では、飛鳥大字における接道の有無と、防火意匠の関係について検証する。図15には接道の有無の判定方法を示した。また図16に「平側面の意匠」について街道との接道・非接道別に比較集計した結果を示した。これを見ると、接道ありのもので多く見られる防火意匠として、「コーナー処理」「開口部漆喰意匠」「下屋雨抑えにおける瓦+漆喰の意匠」「軒裏波板などの漆喰意匠」「2階平側軒裏での漆喰塗込や垂木材突出」「煙り出し小屋根」「巴紋」が挙げられる。全般的に接道ありサンプルでは、街道からの見えへの意識が影響し、意匠的工夫がされている状況と言えよう。このうち、コーナー処理部・開口部・下屋雨抑え部および2階平側軒裏素材の漆喰塗込の多用傾向については、街道沿いにおいて、景観意匠と防火が一体となった街並み形成がなされていると捉えうる。一方で垂木材突出や格子窓・煙出し小屋根の多さ、図17に示す1階平側の「木製格子主体」といった状況は、防火対策面では今後対策が必要な点となる。

壁面素材について、妻西面で木材の使用が目立っていたが、これは遠距離景としての見え方に影響を受けていると考えられる(3章)。但しこの現状は、一般的に延焼危険性が高い2階、あるいは当該地で風を受けやすい妻西壁が可燃となっているという点において、防火性能面では対策が必要な状況にある(2章)。加えて飛鳥大字については、①街道沿い民家で半数近くの1階平壁面が木製格子主体で構成されている、②隣接ありの1階妻壁の約6割が可燃素材である。以上2点については意匠性を維持しながらも、今後不燃素材化の誘導が必要である(3章)。

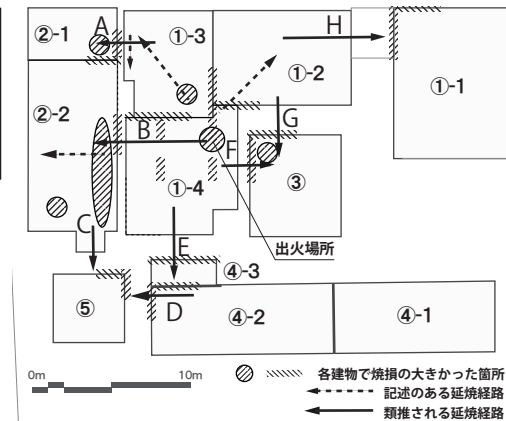
図21 主要な焼損箇所と延焼経路

火災原因認定書は、図19に示した項目によって構成されている。このうち出火箇所と延焼経路について「1. (3) 実況見分調書からの検討」の記載事項を分析対象とした。焼損サンプルは図20であり、火災調査書類に習い、サンプル番号は①～⑤を使用する。火災原因認定書に記載のある焼けの方向性に関する記述一覧分析を踏まえ、図21に各建物で焼損の大きかった箇所、記述のある延焼経路、類推される延焼経路(A～H)を示した。

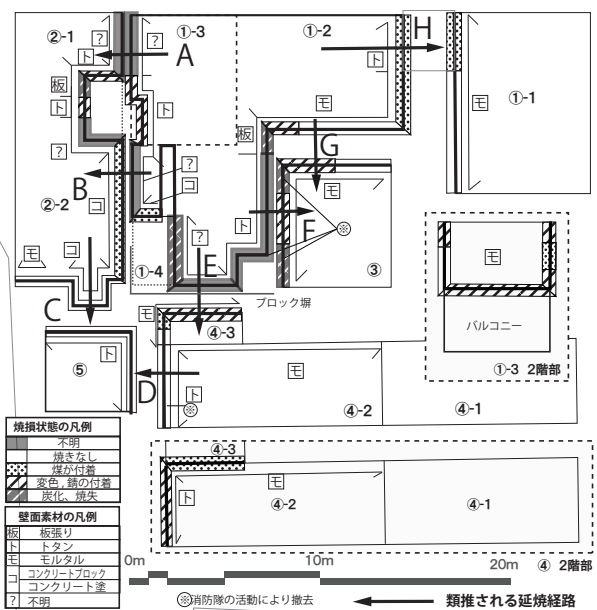
図22 壁面焼損状況

前節での延焼経路に関係する壁面に関して、次は実況見分調書から、素材と外部焼損状況の記述を抜き出し、延焼経路と共に図22に示した。建物②-2東面北側および建物①-4東面北側の「板張り」部では炭化・焼失が認められ、可燃素材の被害が大きいことが確認できる。一方、それ以外の壁面については変色程度など焼損度合いは小さい。建物③西面については炭化が認められるが、これは消防隊の活動により外壁モルタルが破壊されたものである。延焼経路A～H上の壁面については、特に炭化・焼失の被害はなかった。

表3には、延焼面かつ外部から焼損が不明な箇所について、念のため内部からの壁面状態の記述を抜き出した。内部壁面でも大きな焼損がないことが確認され、以上よ

土壁の上から板が張られている構造であり、土壁の部分の焼損が少ないため、外部壁面からの延焼の可能性は低いと考えられる

窓枠上部のみの炭化であり、開口部からの延焼の可能性が高いと考えられる

り、延焼経路 A～H 上で壁面の焼損を介した大々的な延焼は無かったと判断できる。

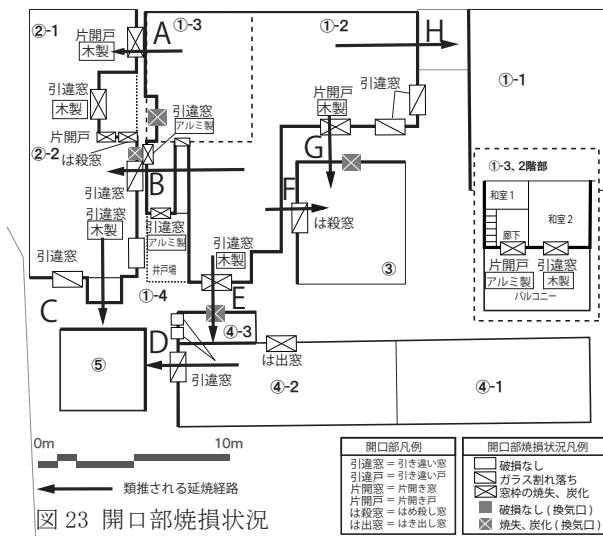
図 23 開口部焼損状況

次に開口部について、実況見分調書から仕様と焼損状況の記述を抜き出し、延焼経路と併せて図 23 に示した。これを見ると、木製建具のみならず、アルミ製建具も焼失・炭化している箇所があり、さらに換気口の焼損など、全般的に被害の大きいことがわかる。焼損経路 A～H との関係を見ると、B, D, E, G, に関して、「延焼する側（火元に近い側）」で開口部の焼損箇所と延焼経路が一致した。A, B, E, F, G に関しては、「延焼を受ける側」で焼損箇所と延焼経路が一致した。以上から、8 つの延焼経路の内 6 か所については、開口部による延焼の可能性が考えうる。

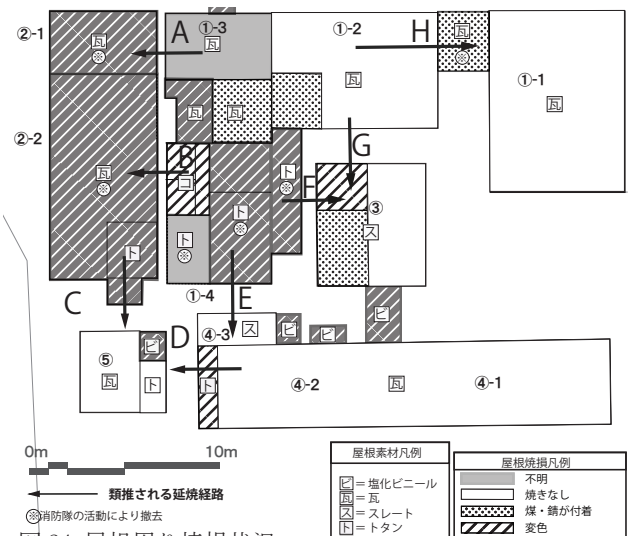
図 24 屋根周り焼損状況

屋根周りについても、実況見分調書から判明した素材と焼損状況を、延焼経路とともに図 24 に示した。屋根周りは全体的に焼損が大きく、かつ塩化ビニール製の底や渡り廊下屋根でも被害が出ている。延焼経路で見ると、C, E, F は「延焼する側」で、A, B は「延焼を受ける側」で焼損が大きかった。

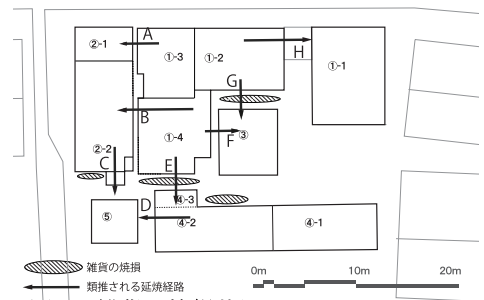
図 25 雑貨の焼損状況

以上とは別に、建物外構に置かれた雑貨についても、念のため焼損状況を抜き出したものが図 25 である。これを見ると、延焼経路 E, G に関して延焼経路と雑貨の焼損箇所が一致し、雑貨が延焼拡大の一因となっている可能性が指摘しうる。
