湖北地方における余呉型民家の防火性能の現状調査

A survey on the present condition of fire prevention performance a in Yogo model, Kohoku district

平尾和洋¹・山本裕之²

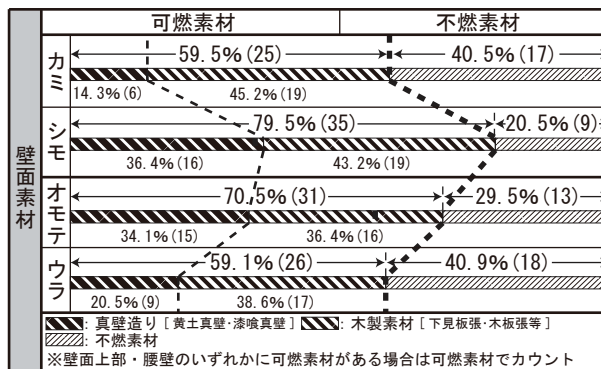
図 6. カミ・シモ・オモテ・ウラ壁面別の可燃素材の割合

次頁図6にはカミ・シモ・オモテ・ウラの4壁面別に何らかの可燃素材部位^{注7)}が存在する割合比較の結果を、次頁図7には、4壁面の素材詳細を腰壁部と壁面上部別に示した(: 23サンプル中、壁面素材についてはカミ面で2サンプル、シモ・オモテ・ウラ面で各1サンプルが敷地状況によりデータ取得できなかった為、集計総数が異なっている)。図6よりシモ面で約8割、オモテ面で約7割が何らかの形で可燃状態にあり、カミ・ウラ面でも6割程度該当している状況が確認できる。壁面上部に注目すると(図7)、シモ・オモテ面で可燃が約7割、カミ・ウラ面で約5～6割、さらにシモ・オモテの内訳は真壁主体であることがわかる(ア部)。またカミ・ウラ面に限っては、壁上部で木板張(次頁図8上)が約2～3割確認できた(イ部)。腰壁部では、4壁面ともに木板張

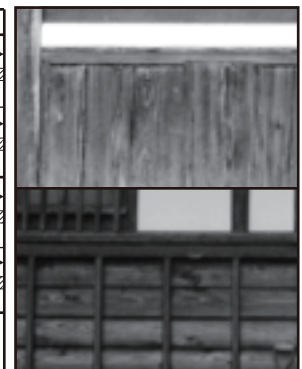
図 8. 木板張と下見板張

が5~7割程度を占めている。一方で、下見板張(図8下)はシモ・オモテ面にしか見られなかった(ウ部)。この点については、シモ・オモテ面には大戸口があり基本的に接客空間となるため、意匠性への配慮から下見板張や真壁漆喰調が多く使用されたと考えうる。また壁面において不燃素材として高い割合を占めたものはトタンであり、4壁

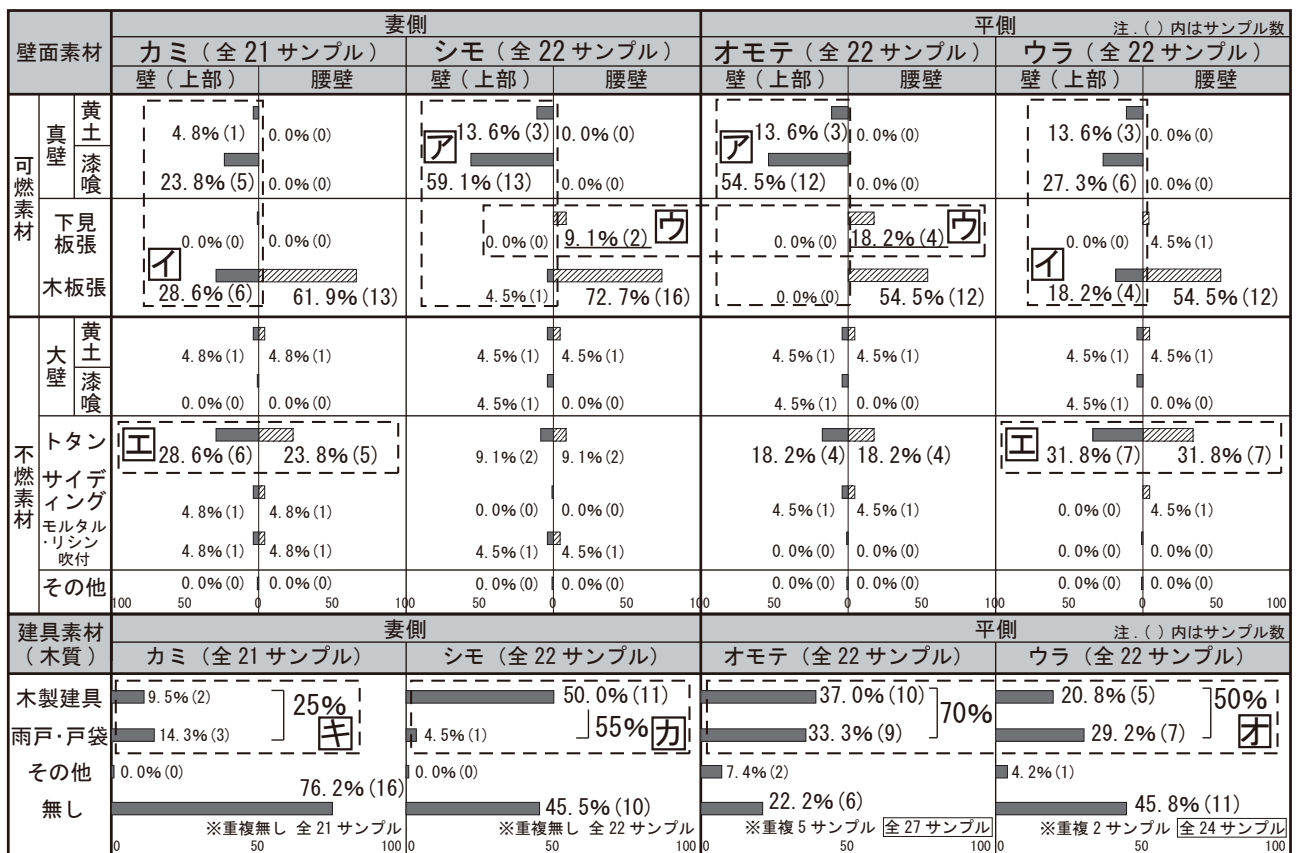
図 7. 壁面素材と建具素材の4面別集計

面の中でもカミ・ウラ面の割合が高く、3割程度が該当している(エ部)。次に建具に注目すると、妻よりも平側の方が多く、オモテ約7割、ウラ約5割であった(オ部)。木製建具を持つ割合はシモ面でも約5割と多く(カ部)、逆にカミ面では相対的に少ない(キ部)。以上より、特にシモ・オモテ・ウラ3面の建具・雨戸の不燃化対策が必要な状態を指摘しうる。

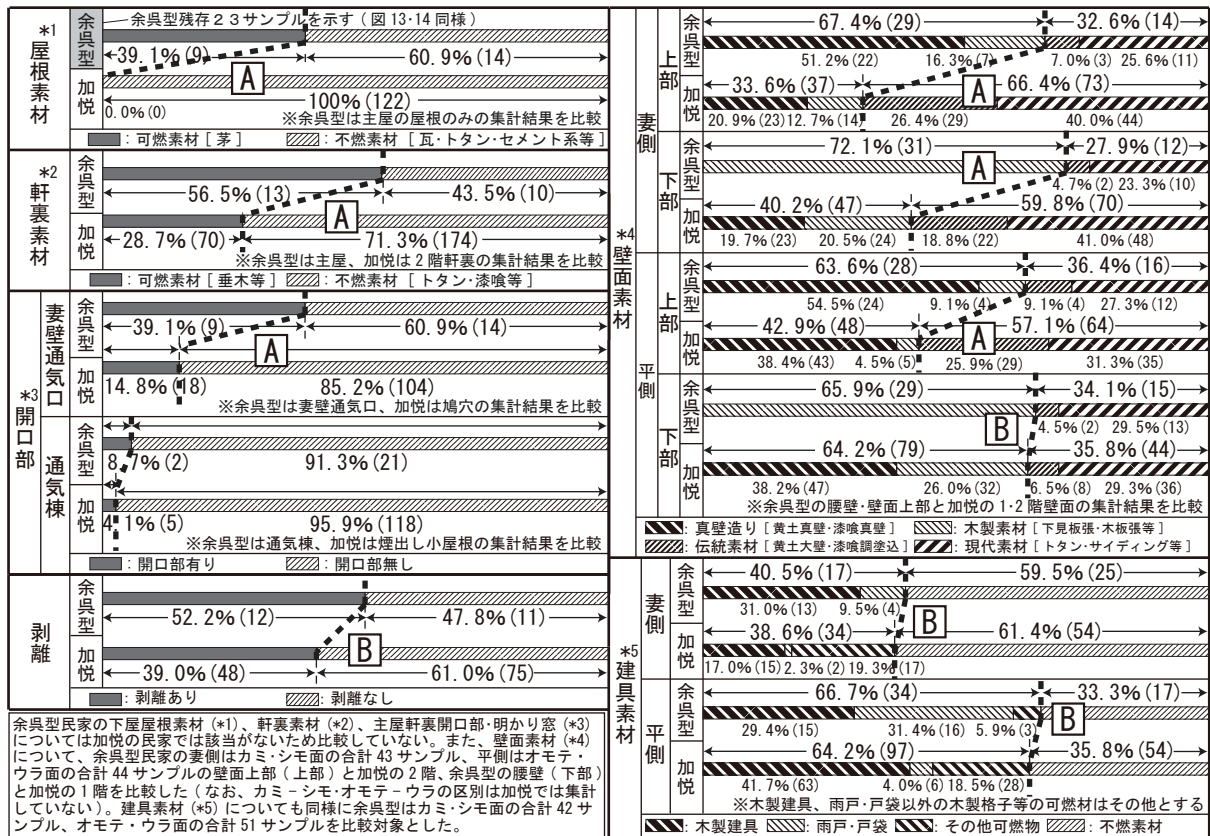
図9. 余呉型残存民家のデータ比較（対丹後加悦伝建地区）^{注8）}

本節では、前節までの結果を、丹後加悦伝建地区の既往調査データ⁷⁾と比較を行うことで、余呉型民家の防火性能について相対的な検証を行う。次頁図9には、比較可能な項目に限りデータ表記したグラフを示した(加悦における民家タイプが余呉型民家とは厳密には異なるため、比較対象・条件は項目の下部の※に示した)。これを見ると、加悦に比して余呉型残存民家は、全体的・相対的に防火性能面で劣っていると判断できる。特に差が見られる箇所として、①屋根・軒裏素材、②妻壁通気口、③妻側壁面素材(上部・下部共)、④平側上部の壁面素材の4点が挙げられる(A部)。一方、データ面で大きな差は見られないものの、防火対策が引き続き必要な箇所として、①(屋根や壁面における)剥離、②平側下部の壁面素材、③建具素材の3点が挙げられる(B部)。加えて剥離5割越えの実態に見られるように、余呉型残存民家の管理状況の悪さを認識すべきと同時に、建具素材等は詳細に見ると、平面と妻面で防火性能が異なる点にも注意する必要がある。

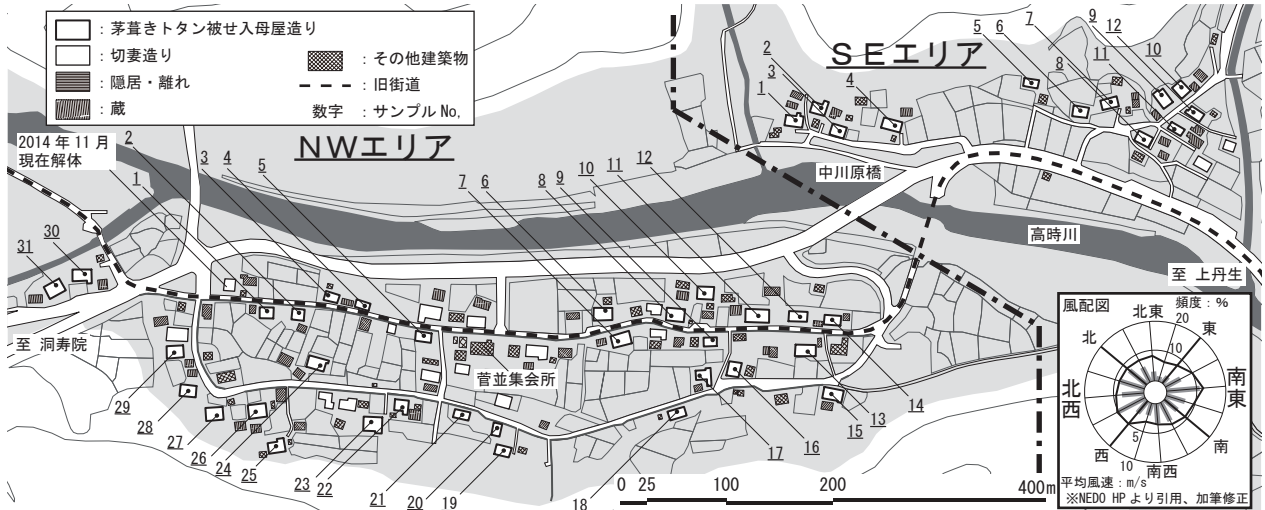
図 11. 菅並集落内の余呉型民家配置

菅並集落における外観調査日は2014年11月5・22日、チェック項目・方法は前章と同様である。調査対象は余呉型主屋43サンプルであり、これらの配置をNW・SEエリアに2分して図11に示した。棟方向の集計(図12)を見ると、その殆どが北西-南東または北-南であることが見て取れるが、風配データ(図11右下)より当該地域では北西・南東風が主であることを鑑みると、特に妻面(カミ-シモ面)で防火対策に留意が必要である。

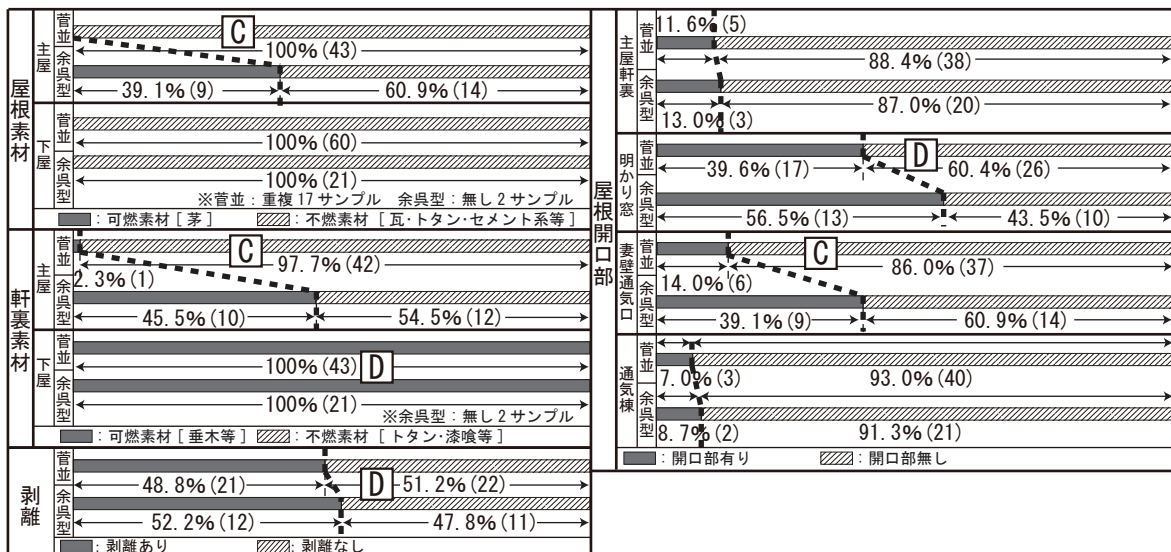
図 13. 余呉型との比較(屋根と軒裏素材・剥離・屋根開口部)

を見ると、ほぼすべての項目において菅並民家の方が余呉型残存民家より防火性能面で優位であることが分かる。特に①屋根主屋素材、②軒裏主屋素材、③妻壁通気口、④壁面素材妻側シモ下部、⑤建具素材妻側シモ面の5点については、両者の差が大きい(C部)。一方、①軒裏下屋素材、②剥離、③明かり窓(以上D部)

と、④壁面素材妻側シモ下部以外、⑤平側建具の5点(E部)では、両者共に3割以上が可燃状態にある。加えて、①壁面妻側シモ面、②壁面平側オモテ下部、③建具妻側シモ面、④建具平側オモテ面(F部)において差が大きく、余呉型残存民家の脆弱性が際立っている。

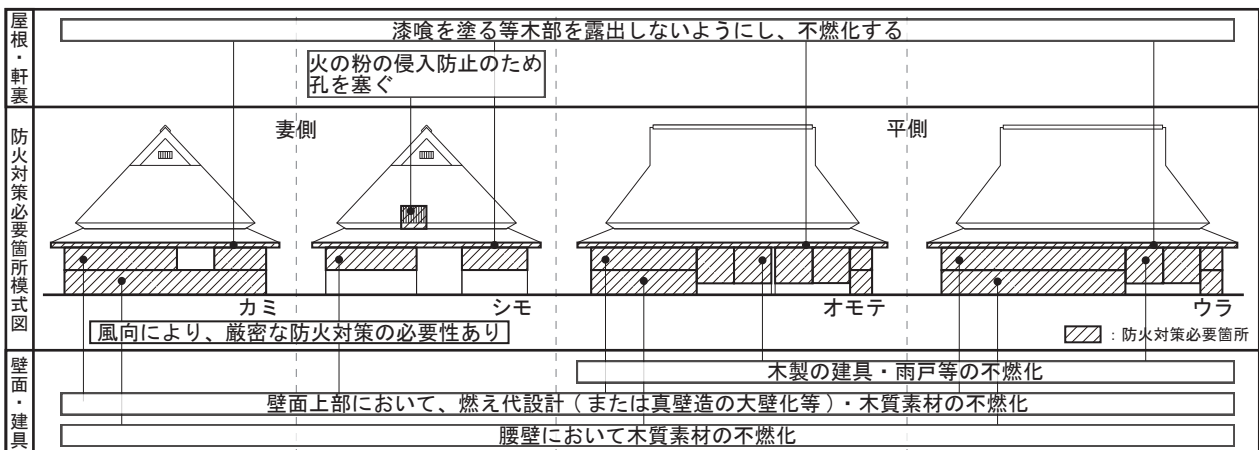
図 15. 菅並民家における防火整備の提案

以上の結果を基に、表3には菅並民家と余呉型残存民家を比較・評価した結果を示した。3段階の○△×の判定基準は前章(5)節に準じている。これを見ると菅並が相対的に防火性能面で優位であることが再確認でき、図15には、前章同様に表3で△×となった部位別に防火対策のための防火対策の提案を付記した。

下屋軒裏部位では①漆喰を塗る等木部露出の防止、壁面部位では②壁面上部の不燃化(燃え代設計等の対策)と③カミ・オモテ・ウラ面における腰壁の不燃化が必要と考える。加えて、シモ面の明かり窓部位については、その殆どが南東風による延焼危険性の高い方角にあることから特に、④孔の閉鎖等による厳密な防火

対策を提唱したい。さらに建具に関して⑤オモテ・ウラ面における木製建具の不燃化が必要となろう。
