# 京都市東山地域における斜面崩壊の潜在的危険度評価

Evaluation of the potential risk of a sediment disaster at Kiyomizu-dera Temple area

藤本将光<sup>1</sup>・戸田堅一郎<sup>2</sup>・有光悠紀<sup>3</sup>・里深好文<sup>4</sup>・深川良一<sup>4</sup>

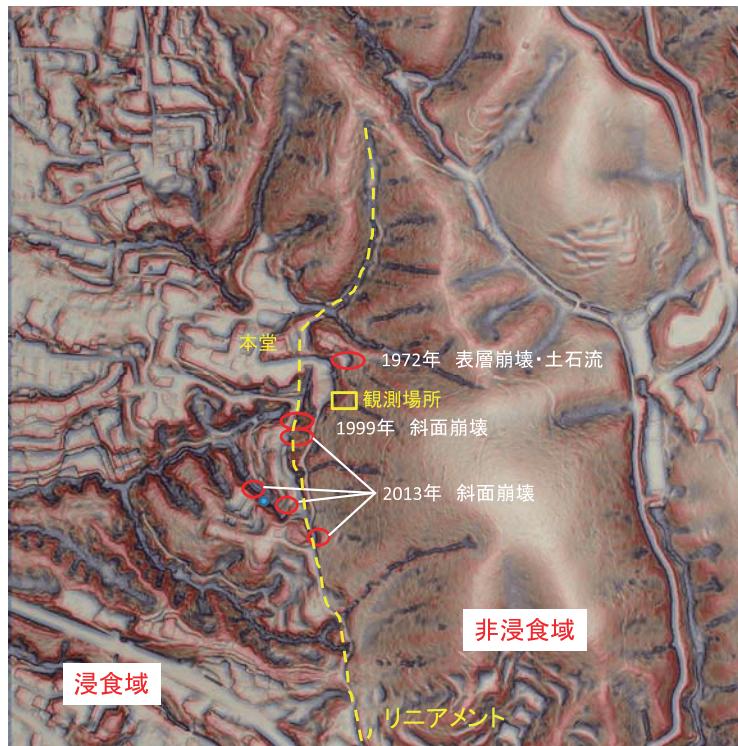
図2 CS立体図と過去の土砂災害の位置

図2にCS立体図を基にした調査対象地の地形判読結果と過去の災害発生箇所の位置を示す。図2中の黄色破線の位置にはリニアメントが存在すると判読された。このリニアメントは桃山断層系の一部である東山西縁断層<sup>9)</sup>に相当すると考えられる。吉岡<sup>9)</sup>は断層を横切る谷筋に横ずれが認められないことから、この断層を逆断層と推定しているが、CS立体図による判読結果も同様であった。CS立体図では青黒く見える場所は崩壊地や谷の発達が認められる箇所として判断される。調査対象地では断層の東側に比べて西側で数多く

の明瞭な浸食地形が確認された。湧水調査の結果によって断層東側の斜面では確認された湧水が数少なく、西側では多数の湧水が認められた（図3）。これらの結果から、対象地はリニアメントを境界にして、水の浸食作用の影響の有無による非浸食域と浸食域に分けられると判断された。非浸食域では透水性がよく、雨水が土層以深の深部にまで浸透し、浸食地形が形成されないのに対して、浸食域では湧水や降雨時の洪水流によって浸食作用が卓越していると考えられた。また、湧水の電気伝導度には大きな差が見られなかった。

これまで非浸食域での現地モニタリング<sup>3)</sup>（図2, 3の黄色四角枠の範囲）の結果から、土層内での非常に素早い水移動が観測されている。また、土層内の地下水位の上昇には限界があり、累積降雨の増加に伴って地下水が深部浸透している可能性が示唆された。現地モニタリングで得られた結果と本研究の結果と調和的であり、非浸食域において雨水の浸透が卓越することが示された。本研究の地形解析から、近年の斜面崩壊は断層に沿った位置で発生している傾向が認められた（図2）。断層活動に伴う破碎帶の形成によって断層周辺が弱部となっていると推定される。地形解析と湧水の分布から推定される地下水流动の結果から、豪雨時には断層の上流域にあたる非浸食域に多量の雨水がもたらされ、深部浸透できなかった地下水が断層近辺の弱部に湧出することが斜面崩壊の発生要因となり得ることが示された。

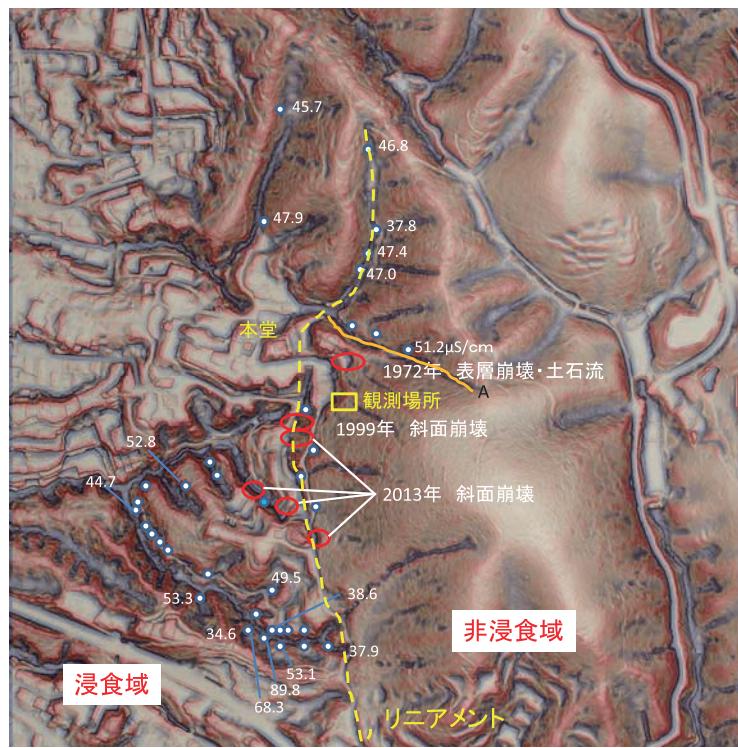
図3 湧水の空間分布特性（図中の数値は電気伝導度を示す）

この結果は清水山は山頂が 242m の丘陵地であり、山体内の地下水帯の規模はそれ程大きくななく、湧水に寄与する地下水帯は同程度のスケールであると考えられる。浸食域では北側の領域においては谷筋（図 3 中の A）に沿って湧水が認められた。現地踏査から露頭部の岩相が南側の領域とやや異なることが確認され、同じ地質帶でも基岩構造が異なることが示唆された。また、谷筋が尾根付近にまで達しており、谷頭部に集水域を持たない谷地形であることから断層活動に起因する谷の形成であると推測された。このため、山体の地質は同様であるが地形発達過程に起因する基岩構造の違いから地下水の流動過程が異なると考えられる。
