平成 28 年 (2016 年) 熊本地震で被災した八王神社の解析的研究

ANALYTICAL STUDY FOR SHRINES DAMAGED BY KUMAMOTO EARTHQUAKE IN 2016

瀧野敦夫¹・佐藤滯²・向坊恭介³・鈴木祥之⁴

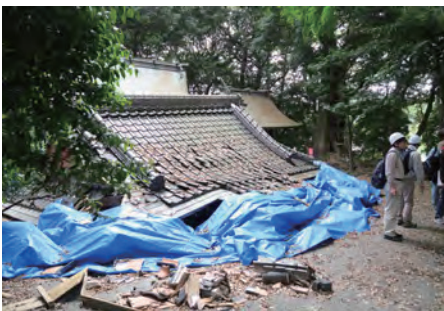
拝殿は、写真 1 に示すように完全に倒壊しており、各部の損傷状況などの詳細な調査は実施していない。手水舎については構造自体はほぼ無損傷であったが、写真 2 に示すように柱脚が束石から落ちていた。なお、

写真1 倒壊した拜殿

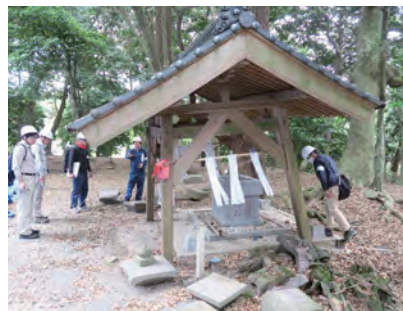
東石にはダボ用の穴が見られたが、調査時に破損したダボを発見することはできなかった。本殿1は、写真3、写真4に示すように土台が礎石から滑動するとともに地盤変状により礎石が部分的に崩れ落ちたこともあって、土台が礎石から滑り落ち、倒壊寸前の状態であった。柱脚の移動量は前面よりも後面の方が大きく、板壁が後面に集中していることから偏心による捩れ変形が生じたと考えられる。また、一部の柱は柱頭の貫等の横架材が完全に引き抜けるほど傾斜したため、一構面のみ全ての板壁が崩落していた。さらに、向拝部分の柱は虹梁から完全に抜け落ちていた。本殿2も、本殿1と同様に土台が礎石から滑動したために、全体的

写真2 手水舎と移動した柱脚

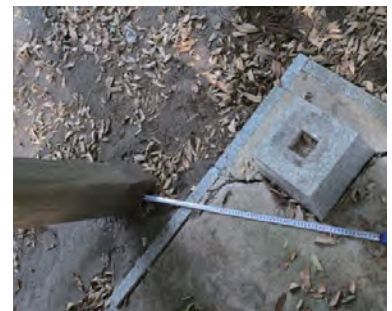
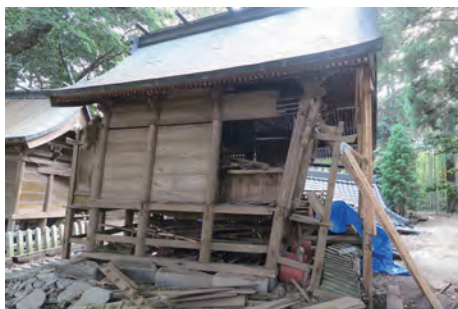
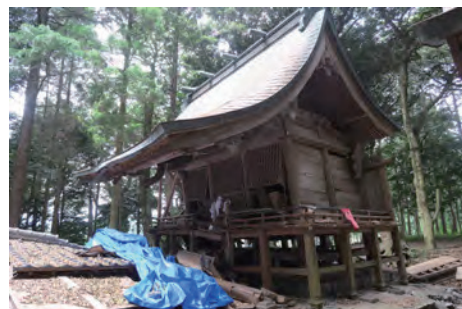
写真3 本殿1の被害状況1 (全体の様子)

き上がりの可能性が高い結果になったと考えられる。今後の修復にあたっては、現状と同じ状態で復元するのであれば、礎石が崩れないことや土台が滑動しても礎石から落ちないように基礎の範囲を増やすなど土台が滑動することを前提にした礎石や基礎の対応が必要であると考えられる。また、土台の滑動を抑制するために土台を基礎に緊結する場合には上部構造の応答変形が限界耐力計算で想定されている安全限界（ $1/30\text{rad}$ から $1/20\text{rad}$ ）を超える可能性があるため、水平構面の補強、偏心率の改善、補強材の増加など上部構造の対策が必要であると考えられる。

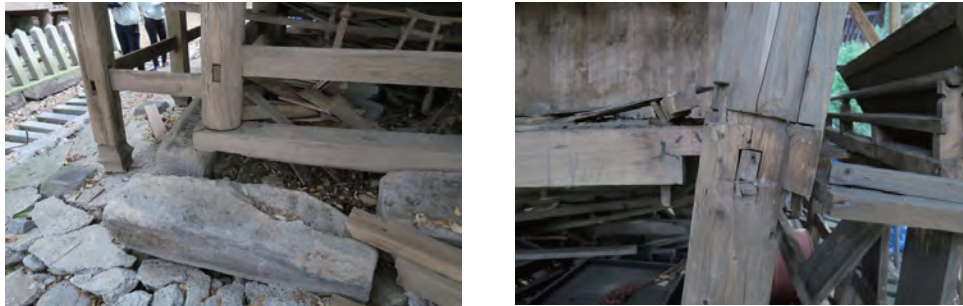
写真4 本殿1の被害状況2（左：崩壊した礎石と滑動した土台／右：柱-貫接合部）

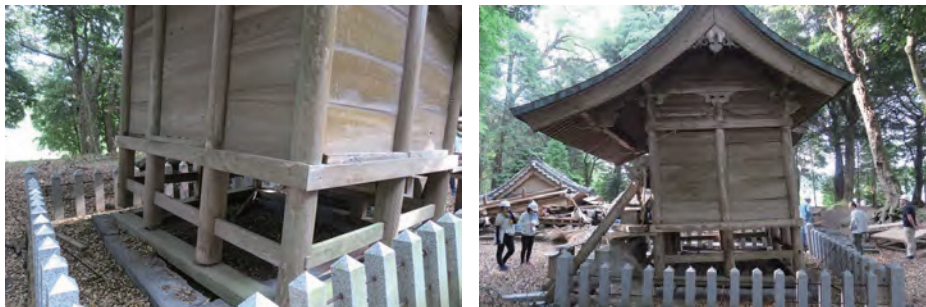
に残留変形が残っていた（写真5）。しかし、礎石の崩壊は生じていなかったため、建物の部分的な崩落は見られなかった。また、本殿1と同様に偏心による捩れ変形の影響で、後面の方が全面に比べて滑動量が大きかった。

写真5 本殿2の被害状況（左：滑動した土台／右：全体の様子）
