悉皆調査に基づく2016年熊本地震における 伝統構法木造建築物の被害と柱脚移動の分析

Study on Damage and Column-base Movement of Traditional Timber Buildings
Based on Inventory Surveys on the 2016 Kumamoto Earthquake

向坊恭介¹・佐藤英佑²・鈴木祥之³

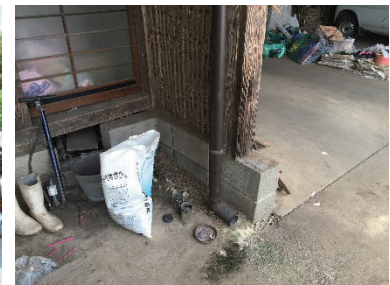
写真3 柱脚移動の例 (伝統・納屋)

石場建ての伝統木造における柱脚の移動量を表3に示す。表中の「記入無し」は、柱脚の移動は確認できたものの調査シートに移動量の記入が無いものである。後述の布田地区に比べると柱脚が移動した棟数は少なく、移動量も20cm以内に収まっている。特に専用住宅では5cm以内が1棟のみであり、倉庫・納屋で多く移動していることが分かる。倉庫・納屋では、大開口を有する正面側が偏心によって大きく変形し、柱脚が引きずられる形で移動したと考える。

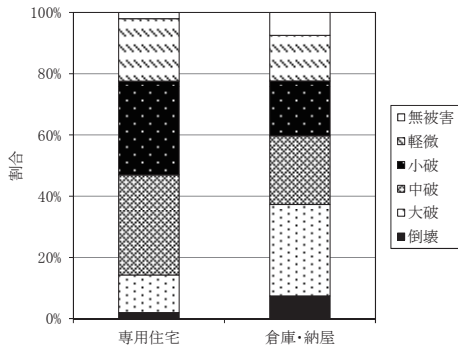
図7 用途ごとの被害程度

伝統木造の用途ごとの被害程度を図 7 に示す。専用住宅と倉庫・納屋を比べると、倉庫・納屋の方が倒壊率、大破率が高いことが分かる。大破以上となった割合は、専用住宅で約 15%、倉庫・納屋で約 40%であった。倉庫・納屋では、正面に大開口を有し、他の 3 面が全面壁となっている場合がほとんどであり、間口方向の偏心が非常に大きかったことが要因のひとつと考えられる。

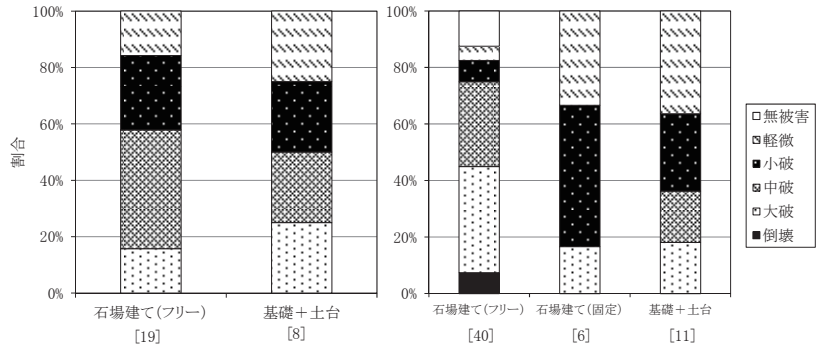
図8 柱脚仕様ごとの被害程度 (括弧内は母数、以下同様)

柱脚仕様ごとの被害程度を図 8 に示す。石場建て仕様で水平移動を拘束していないものを「石場建て (フリー)」、拘束しているものを「石場建て (固定)」と分類し、柱脚仕様が不明であったものは除外している。専用住宅では、石場建て (フリー) の方が大破率がやや小さく、中破率は大きくなっている。一方、倉庫・納屋では、石場建て (フリー) の方が倒壊・大破率が高く、被害が大きくなっている。

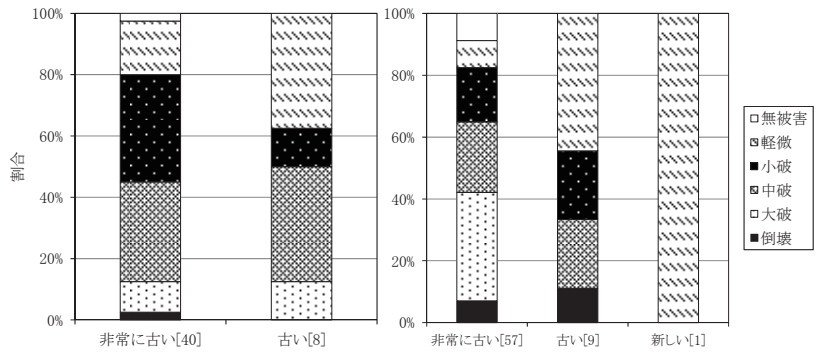
図9 建築年代ごとの伝統木造の被害程度

次に、建築年代ごとの伝統木造の被害程度を図 9 に示す。ただし、石場建てでないものも含んでいる。「非常に古い」は築 35 年以上、1981 以前、「古い」は築 15～35 年、1981～2000 年、「新しい」は築 15 年以内、2000 年～という区分で調査者が判断している。建築年代が不明であったものは除外している。専用住宅では、「非常に古い」もので倒壊が 1 棟あったものの、大破・中破率は建築年代によらないことが分かる。倉庫・納屋では、非常に古いものの大破率が大きくなっている一方で、倒壊・中破率は「非常に古い」と「古い」でほとんど変わらない。

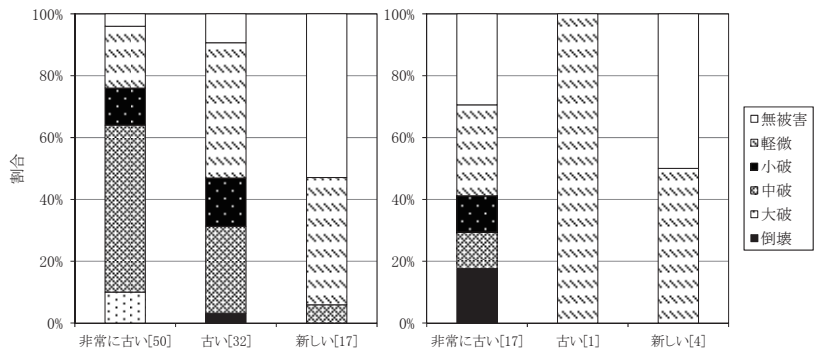
図10 建築年代ごとの在来木造の被害程度

比較のため、同様に建築年代ごとの在来木造の被害程度を図10に示す。専用住宅の結果を見ると、建築年代が古いものほど被害が大きくなっていると言える。「非常に古い」ものを伝統木造と比較すると、大破以上となった割合は同程度であるが、中破を加えると在来木造の方が被害が大きい。倉庫・納屋は母数が少ないが、「非常に古い」もので倒壊など大きな被害があることが分かる。伝統木造と比較すると、倒壊率は在来木造の方が高いが大破や中破といった被害は伝統木造の方が多い。

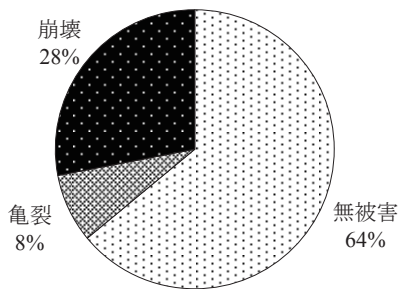
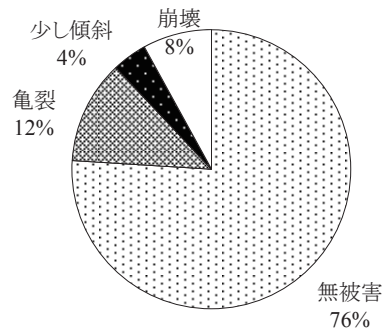
ここでの移動量は、柱脚の滑りなどによるものに加えて、基礎、地盤の被害に起因するものも含まれていると考えられる。柱脚の移動が確認された 25 棟における敷地擁壁および基礎の被害を図 11、12 に示す。いずれも 6～7 割が無被害となっており、布田地区に比べて被害が小さい。敷地擁壁や基礎の被害が小さかったため、柱脚の移動量も小さかったと考えられる。

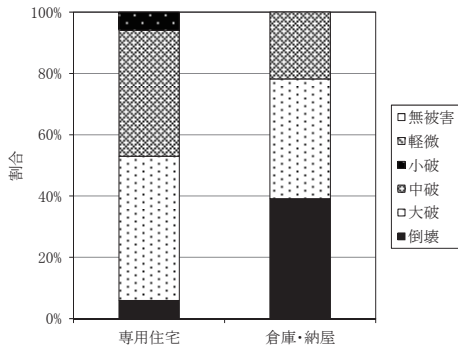
図 18 用途ごとの被害程度

伝統木造の用途ごとの被害程度を図 18 に示す。倉庫・納屋の方が被害が大きくなっており、倒壊率が約 40%と非常に高い。やはり正面の大開口による偏心率の高さが被害の大きさにつながっていると考えられる。専用住宅でも倒壊率は約 5%であるが、大破、中破がそれぞれ約 50%、約 40%と多くの建築物で被害が大きいことが分かる。

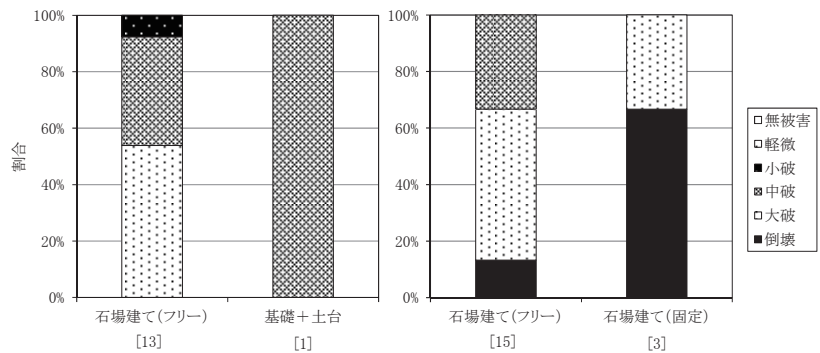
図 19 柱脚仕様ごとの被害程度

柱脚仕様ごとの被害程度を図 19 に示す。前章と同様に柱脚仕様が不明であったものは除外している。専用住宅では母数が少ないため、柱脚仕様による比較は難しいが、倉庫・納屋では石場建て（フリー）の方が被害が小さくなっていることが分かる。

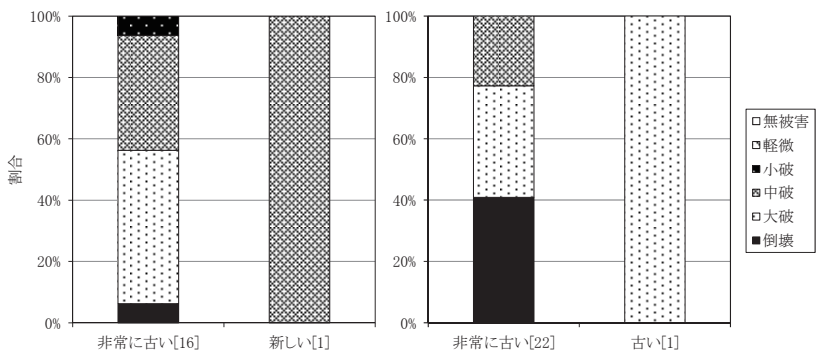
図 20 建築年代ごとの伝統木造の被害程度

次に、建築年代ごとの伝統木造の被害程度を図 20 に示す。前章と同様に建築年代が不明であったものは除外している。ほとんどが「非常に古い」に分類され、母数が少ないため建築年代による比較は難しい。建築年代ごとの在来工法の被害程度を図 21 に示す。専用住宅の結果を見ると、建築年代が古いものほど被害が大きくなっていると言える。「非常に古い」ものを伝統木造と比較すると、伝統木造で倒壊が 1 棟あったが、大破以上あるいは中破以上となった割合は同程度であると言える。倉庫・納屋は母数が少ないが、「非常に古い」もので倒壊など大きな被害があることが分かる。「非常に古い」ものを伝統木造と比較するとほぼ同程度の被害となっていると言える。

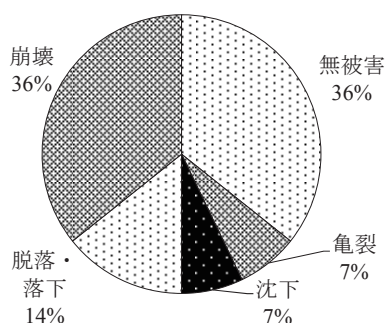
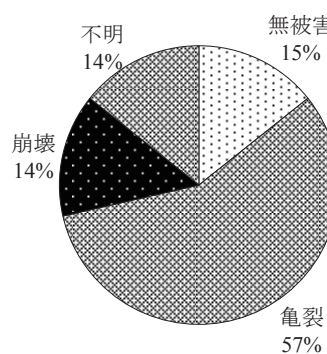
柱脚の移動が確認された 25 棟における敷地擁壁および基礎の被害を図 22、23 に示す。小谷地区の結果と比べると、敷地擁壁や基礎の崩壊など大きな被害が出ており、これらの被害が大きな柱脚の移動量につな

がったと考えられる。敷地擁壁および基礎の被害が無被害または亀裂程度であったものは5棟あったが、柱脚の移動量は5cm以内が専用住宅2棟、10cm以内が倉庫・納屋2棟、20cm以内が倉庫・納屋1棟となっており、移動量は比較的小さい。したがって、柱脚の滑りによる移動よりも、敷地擁壁や基礎の被害による強制変位の方が卓越していたと考えられる。また、上部構造の被害が小谷地区よりも大きい要因のひとつとも考えられる。
