加子母明治座の耐久性調査

Survey on Bio-degradation of Large-scale Traditional Wooden Folk-theater Kashimo-Meijiza

Survey on bio-degradation of large-scale traditional wooden folk-theater Kashimo-Meijiza (in Gifu Prefecture, built in 1894) was conducted. Severe degradation such as termite attack and decay was found at the foot of the posts. This was caused by the condensed water generated at the interface between base stone and the wooden posts. The areas exposed to higher humidity such as narrow under-floor levels had higher risk of bio-degradation. No severe degradation was found under roofing made of chestnut shillings.

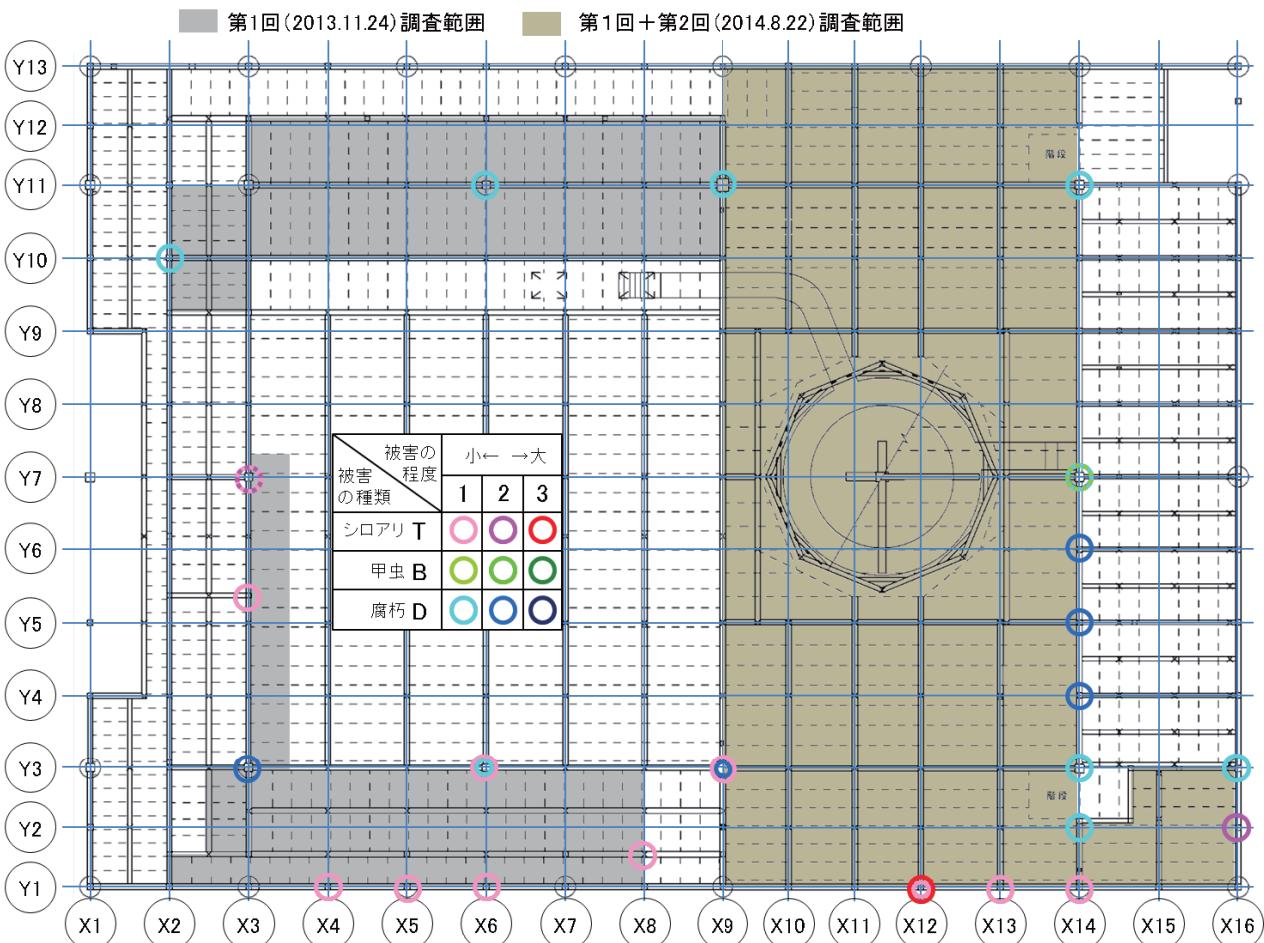
図1 床下部の調査結果

床下土壤（2回の調査範囲）は概ね乾燥しており、柱を除く主要構造部材については、若干の腐朽や虫害

柱については、その下端部と礎石との間に発生する結露水によって腐朽や虫害が発生しており、下端部付近ではレベルが2から3に至るレベルの劣化が生じている場合があつた。また柱下端部の劣化は、建物東側に蟻害が集中していた。これは、建物の東側は道路からの斜面が迫っており、雨水・融雪の排水が良好でなく、土壤や床下空間に湿気が滞留しやすいうこと、山側であることが原因と考えられる。舞台背面の配置された柱の下端では主に腐朽が認められた。これはこの領域で、地盤面が低く、楽屋などによって通気・換気が不良であることも影響していると考えられる。前述のように床下土壤は乾燥状態であるが、山地では春から夏にかけて高湿度の空気が床下に流入すると礎石での結露が発生しやすく、本件でもこれによる劣化が特徴的に現れているといえる。

図中の凡例において、Tはシロアリ食害を、Bはシバンムシ類などの甲虫類により食害を示し、Dは腐朽を示す。また被害程度のレベル1は断面欠損にしておよそ3割以下、2は3から7割、3は7割以上を示す。

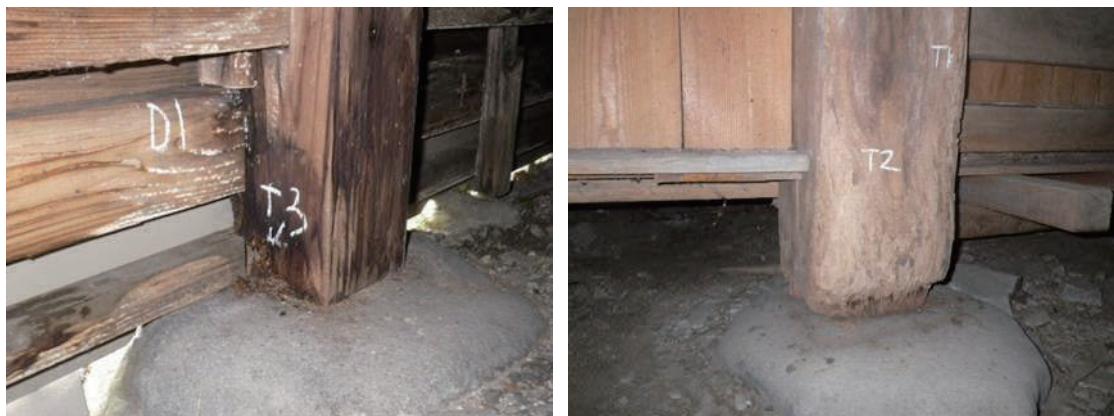
図3 柱下部の劣化状況（左：X12-Y1、右：X9-Y3）

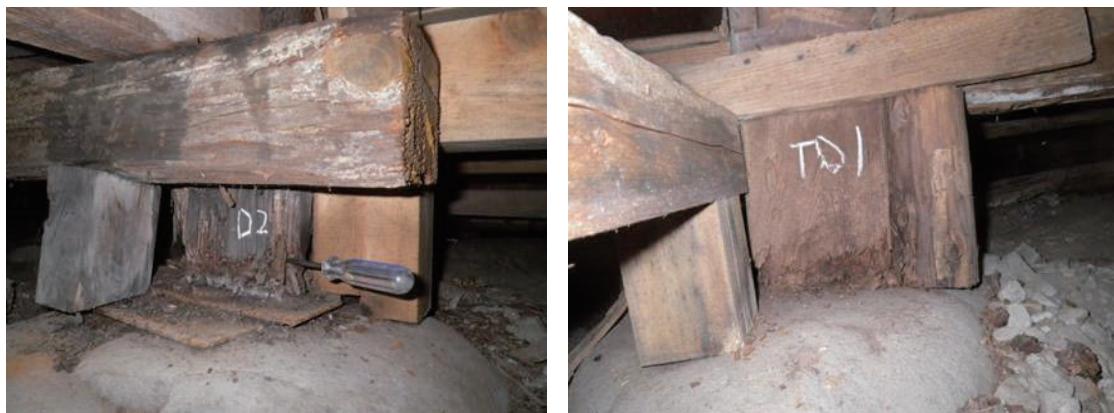
図4 柱下部の劣化状況（左：X3-Y3、右：X6-Y3）

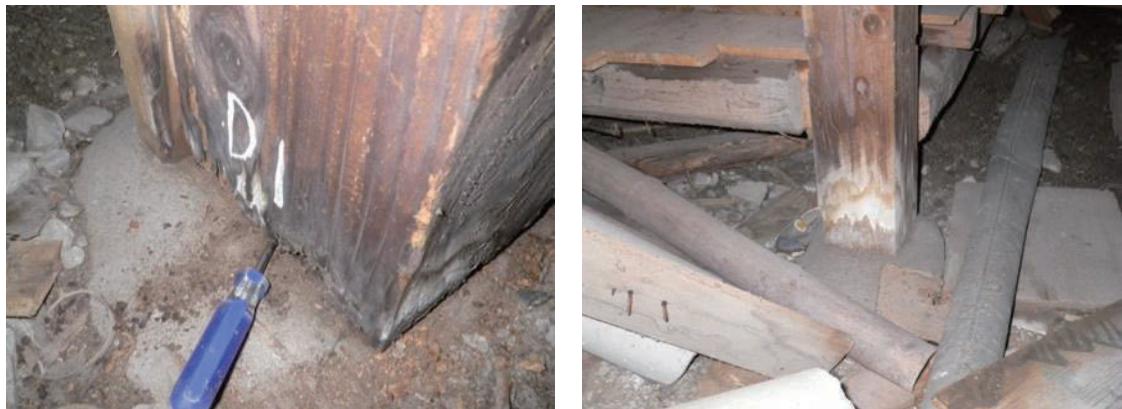
図5 柱下部の劣化状況（左：X14-Y3、右：X14-Y2）
