# 平成29年7月九州北部豪雨に伴う朝倉市内における文化財被害 および斜面崩壊に起因する地質・地形・降雨量の空間分析

Damage of cultural heritage in Asakura city and spatial analysis of geology, topography, and rainfall factors of slope failure by heavy rainfall in Northern Kyushu district in July 2017

檀上徹<sup>1</sup>・石澤友浩<sup>2</sup>

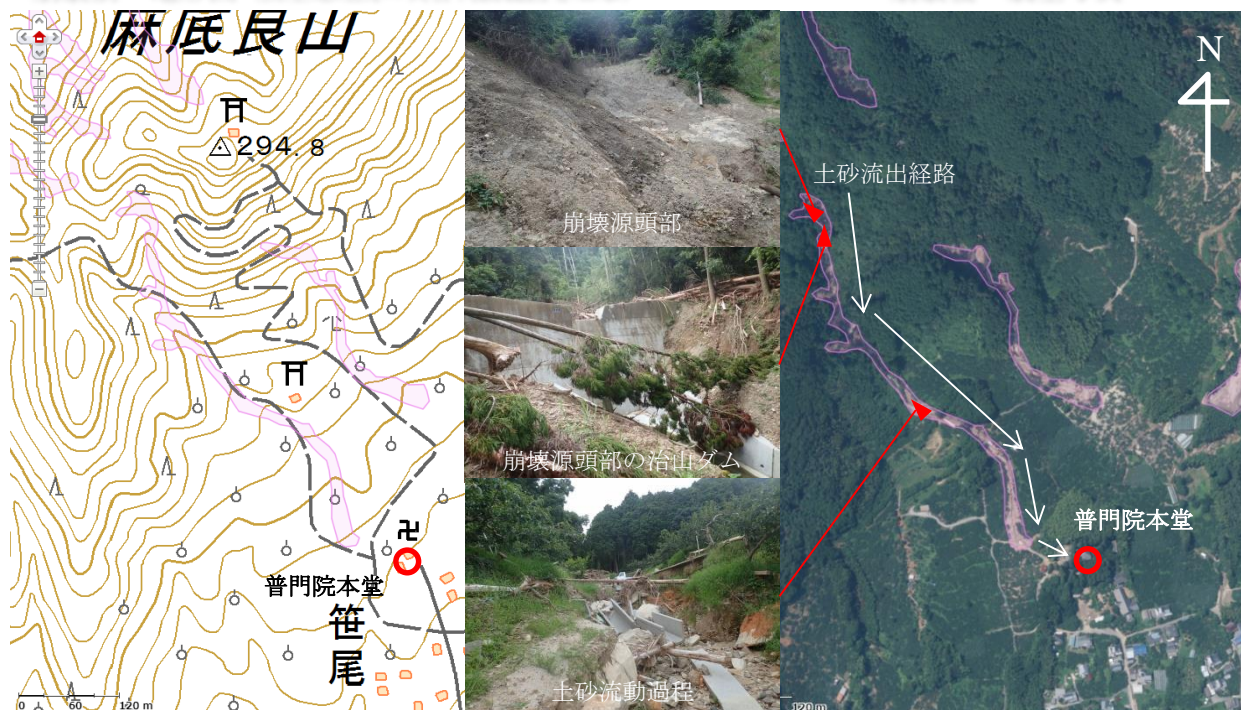
図2 普門院に流入した土砂経路および崩壊前後の比較

上流域で斜面崩壊が発生した。崩壊斜面の地質は泥質片岩に分類され、崩壊源頭部付近には、治山ダムが設置されていたが、土砂で埋まり越流したことで、谷地形に沿って流下し普門院へ土砂・倒木・雨水が流入した（図2）。ヒアリングの結果、建物1の北側の道路との境から上流域の大量の土砂、流木、岩、泥水が流れ込んだ。その結果、境内で土壌侵食や上流域からの土砂流入により、国指定の重要文化財である普門院本堂の床下に土砂が流入し、約0.4m堆積する被害となった（図3）。また、境内にある2棟の建物が土砂により押し潰されたり建物の土台が侵食する等の被害が発生した。調査を行った2017年8月24日時点で、床下の土砂および建物の撤去は終わっていた。普門院境内には、国指定重要文化財（美術品）の木造十一面観音立像や県指定天然記念物の普門院のビャクシンがあったが、双方とも被害はなかった。

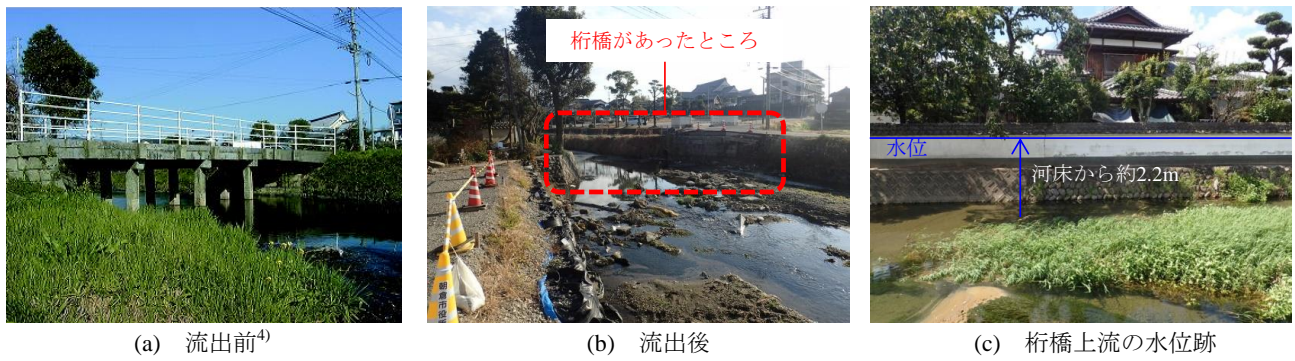
写真1 久保島の石造桁橋の流出前後および豪雨時の水位の痕跡

朝倉市三奈木地区に位置する荷原川に架かった長さ14.9m、幅3.6mの花崗閃緑岩の切石で造られた市指定有形文化財（建造物）の久保島の石造桁橋（No.9）（写真1(a)）が、本豪雨により流された（写真1(b)）。周辺の護岸の侵食も激しく、道路にも被害が及んでいた。周辺住民の当時の話しによると、「豪雨により上流から流れてきた流木が橋脚に詰まったことで、桁橋の上流側の水位が上昇し越流した。さらに、相次ぐ流木と河川流量の増加に伴い、橋脚と橋桁が流された。」という状況であった<sup>3)</sup>。また、護岸沿いの擁壁に水位の跡が残っていたことから計測すると約2.2mであり、調査日（天候は晴れ）の水位は河床から0.2~0.3mの水位だったことから、豪雨時は非常に高い水位に達していたことが分かる（写真1(c)）。

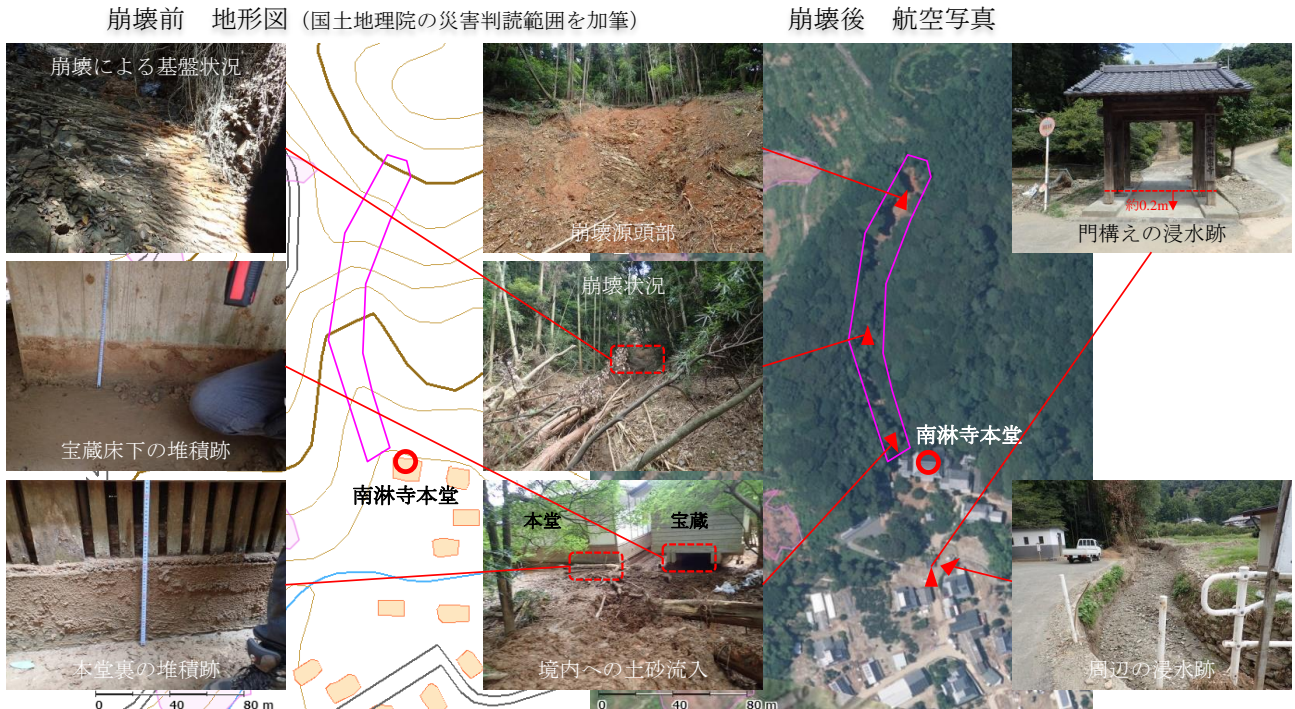
図4 南淋寺境内および周辺での被害状況

朝倉市宮野地区に位置する南淋寺（No.26）では、国指定重要文化財（彫刻）の木造薬師如来坐像や県指定有形文化財の梵鐘が安置されており、本豪雨により南淋寺後背斜面の土砂災害に伴い、大量の土砂が境内に流入した（図4）。幸いにも、文化財および本堂等の建物には被害はなかったが、宝蔵の床下および本堂裏では、約0.2~0.3mの土砂が堆積した跡が残っていた。崩壊斜面の地質は砂質片岩に分類され、崩壊による基盤の露岩状況を見ても、ペラペラと剥がれやすいシート状の構造である。源頭部の崩壊深は約1.0m、幅は約12.3mであった。境内に流入した土砂は細粒分が卓越し、巨石等は全く見られず、境内の建物があるところから約60mは勾配が緩くなっていること、源頭部のサンプリング結果より細粒分含有率が84.5%と高いことから、流動時の摩擦により流動距離が抑えられた可能性も考えられる。また、南淋寺の門構えおよび周辺には、土砂の流入跡や浸水跡が残っており、フェンスや側溝等の構造物が破損し、周辺住民によると「道路が冠水し川のようにになっていた。」という状況であった。

2章で示した普門院（No.1）および南淋寺（No.26）に被害を及ぼした斜面崩壊源頭部を分析すると、地質は双方とも最も斜面崩壊発生数が多い変成岩類に分類され、斜面傾斜角はそれぞれ35.8度、31.3度と崩壊斜面の平均値よりも大きかった。降雨量については、それぞれ最大1時間雨量が125.0mm/hと多かった。総雨量は、普門院で638.0mm、南淋寺で781.0mmと南淋寺では非常に多かったことから、斜面崩壊が発生する要因を有していたことが分かった。

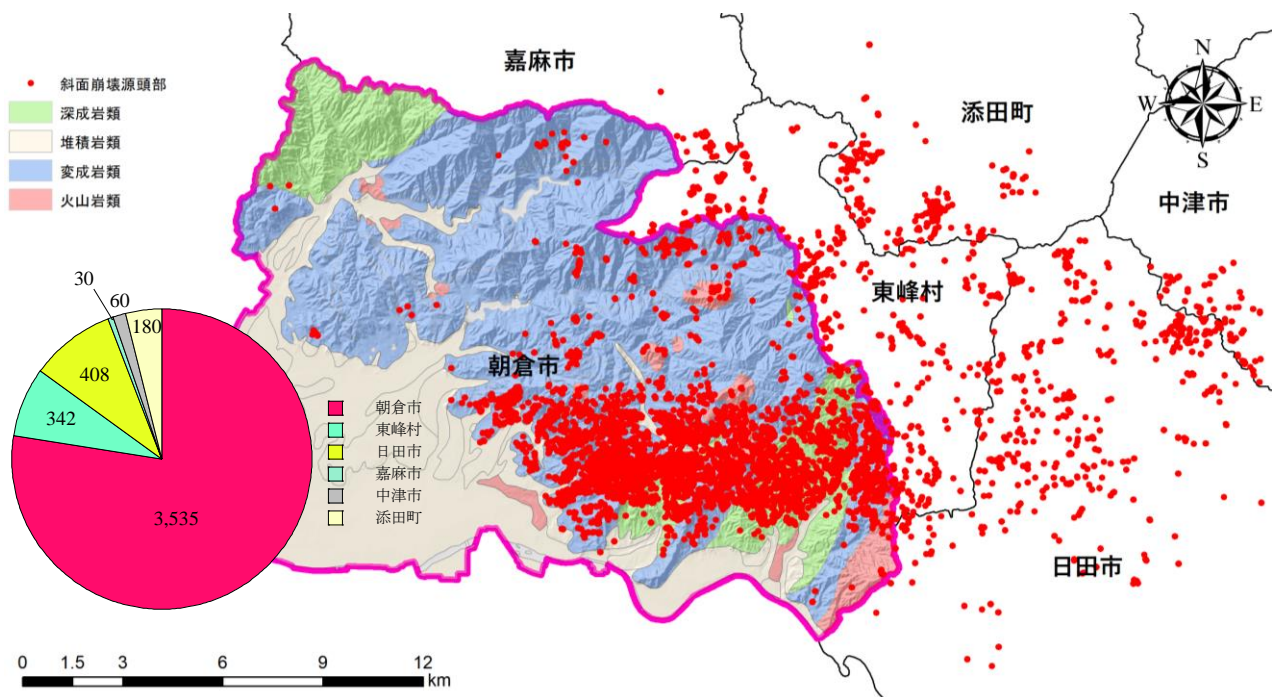
図6 崩壊源頭部のプロットと朝倉市内の地質分類

崩壊発生位置の定義に基づき斜面崩壊源頭部の判読を行った結果、4,555箇所を抽出した（図6）。斜面崩壊発生数は、朝倉市、日田市、東峰村、添田市、中津市、嘉麻市の順に多く、朝倉市での斜面崩壊発生数は全体の約78%を占める。そこで本節では、最も斜面崩壊発生数が多かった朝倉市に着目して分析を行う。なお、本論文にお

表2に朝倉市内における崩壊源頭部の地質、斜面崩壊発生数、面積、崩壊発生密度について示す。朝倉市の市街地では堆積岩類が分布しており、山岳地域においては、変成岩類、火山岩類、深成岩類で構成されている。崩壊源頭部の地質分類を見ると、変成岩類が全体の約65.0%を占めており、泥質片岩、砂質片岩、苦鉄質片岩が主である。次に、深成岩類の花崗閃緑岩が約30.4%を占め、非アルカリ 苦鉄質火山岩類で構成される火山岩類は約3.4%ほどであった。一方、崩壊発生密度は深成岩類が1km<sup>2</sup>当たり35.4箇所と他の地質と比べて多かった。

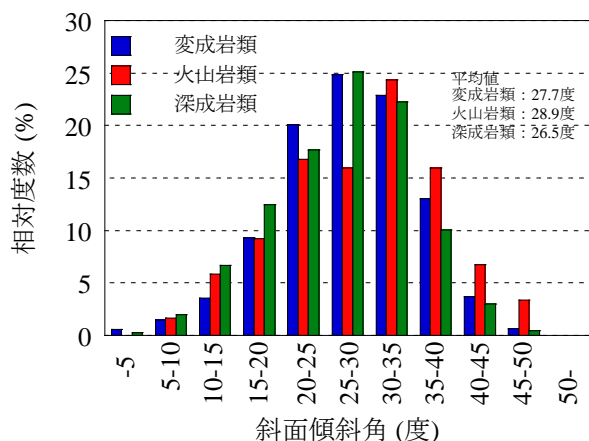
図7 各地質分類における斜面傾斜角の5度毎の相対度数

図7に各地質分類における斜面傾斜角の5度毎の崩壊源頭部の相対度数を示す。変成岩類、深成岩類は25~30度がピーク値であるが、火山岩類は30~35度が最も多いことから、火山岩類では急斜面での崩壊割合が多かった。表3に各地質の崩壊源頭部における崩壊地と朝倉市全体の平面曲率に基づく斜面分類の相対度数
