# ネパール・ゴルカ地震によるパタンJhatapol地区の歴史的組積造建物群の被災度分析

Damage Analysis of Historic Masonry Buildings in Jhatapol Area of Patan  
during the Gorkha Earthquake, Nepal

On April 25, 2015, a Mw 7.8 earthquake struck the Gorkha district in Nepal. Prior to the earthquake, the authors conducted building survey for 91 historic masonry residential buildings in Jhatapol area in Patan. After the earthquake, the authors conducted damage survey for those buildings. It was found that unreinforced masonry building had damage but confined masonry buildings had no damage. It was also found that the buildings located at the corner have severer damage than the buildings with two adjacent buildings on both sides. The fragility curves proposed in the past research were found to estimate structural damage in the safety side.

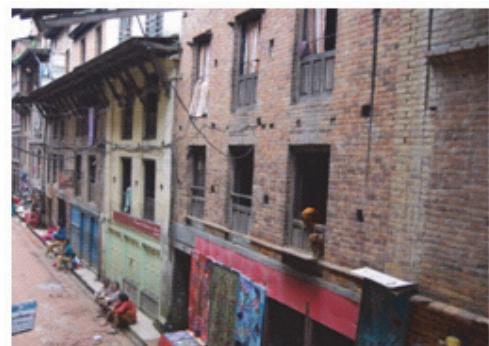
図2 対象地区の連続した組積造建物群の例

対象地区は、図1に示すパタンのJhatapol地区の一部である。対象地区には、図2に示すような歴史的組積造建物が数多く存在している。隣同士の建物が側方の壁（界壁）を共有した、連続した建物群である。

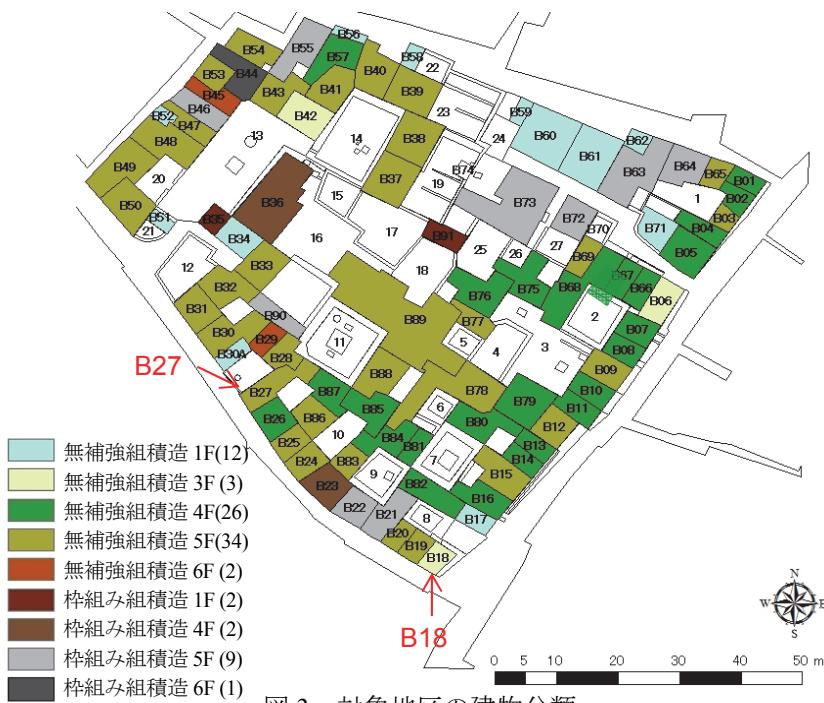
図3 対象地区の建物分類

対象地区の91棟の建物について、地震前の2011年8月に悉皆調査を実施した。構造分類および階数による分類を図3に示す。構造分類としては、無補強組積造（unreinforced masonry）と鉄筋コンクリートによる枠組み組積造（confined masonry）の2種類が存在し、大部分の86%は無補強組積造であった。階数は1階建てと3～6階建てがある。1階建てでは主にモニュメントや、空き屋などとなっており、住宅に使用されているものでない。最も多く存在していたのは5階建てで、次に多いのが4階建てであった。4階建てと5階建てで地区全体の93パーセントを占めている。3階建てや6階建ての建物はごく少数存在しているのみで、2階建ての建物は存在しない。また、現地の専門家や住民への聞き取り調査により、多くの建物で増築が施されており、4階建て以上のほぼ全てが増築により現在の階数となっていること、増築前の階数は3階建てのものが多いことがわかっている。

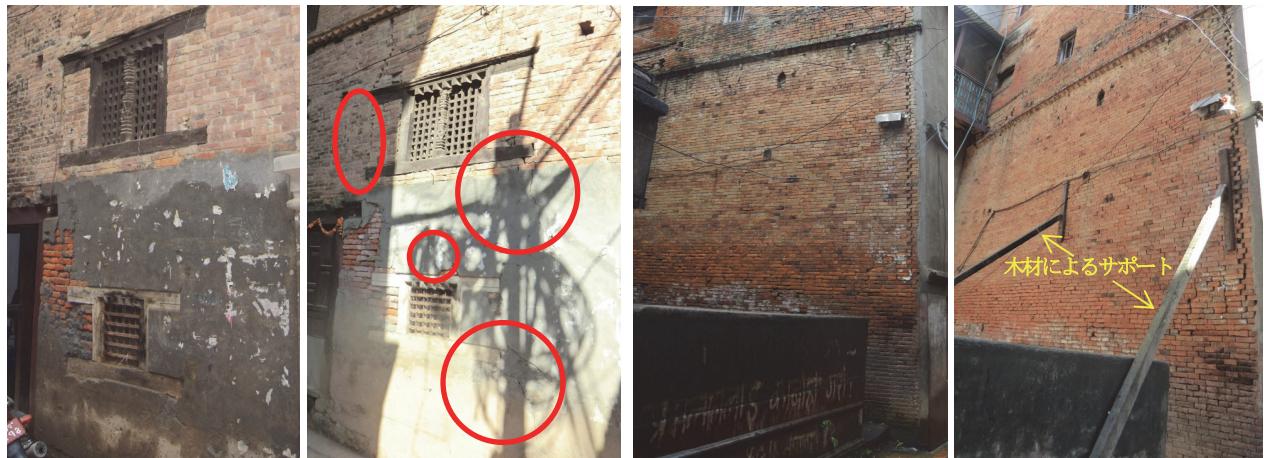
図 5 地震前後の建物外観の比較

図5(a)は、建物B18の南西側の壁の1階の窓付近に焦点を当てている。撮影時にカメラを向けた向きを図3に矢印で示す。地震後の建物では、窓の木枠から斜め方向（赤線で囲った箇所）にひび割れが生じていることが確認できた。図3からわかるように、B18はコーナー部に位置し、隣と壁を共有しているのは北西側の壁1面だけであり、南西側と南東側と北東側の3面の壁は独立している。B18のように、コーナー部に位置する建物や、隣の建物と共有する壁の数が少ない建物にひび割れが多く確認できた。

次に図5(b)は、建物B27の地震前後の比較である。撮影時にカメラを向けた向きを図3に示すが、北西側の壁を撮影している。図5(b)の右端は、図3において矢印が指している西側のコーナー部である。B27は地震前から既に多数のひび割れが確認できることもあり、地震後に新たに発生したと明瞭に判別できるひび割れを見つけることは出来なかった。しかし、この建物では木材によるサポートがなされている点が特徴的である。この木材のサポートによる物理的な補強の効果は定かではないが、住民が積極的に補強しなければならないと危機意識を持つだけの損傷が建物内部に生じた証拠であると考えられる。以上により、ひび割れの有無だけでなく、木材によるサポートの有無についても分析することとした。なお、B27もコーナー部に位置しており、北西側の壁と南西側の2面の壁が独立している。

(a)B18 (左：地震前、右：地震後)

(b)B27 (左：地震前、右：地震後)

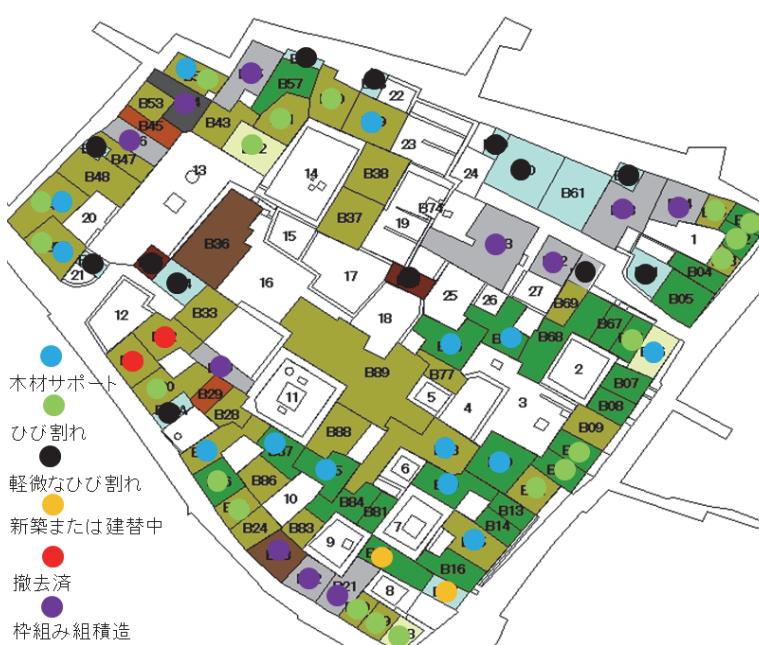
図 6 対象地区の建物群の被害状況

以上のように、地震前の写真と比較しながら、全棟の被害の有無を判定した。判定結果を図 6 に示す。●は木材によるサポートが施されていた建物、●は外側からの目視により、地震前には見られなかつたひび割れが確認できた建物、●は軽微なひび割れが確認できた建物（軽微なひび割れのため、地震前から存在していたかどうかを写真から判別することは困難）、●は新築の建物、もしくは建て替え途中の建物、●は既に解体されており存在していないことを表している。なお、建て替えは地震により被害が発生したことに起因しないことを住民への聞き取り調査により確認している。また、解体についても地震とは関係のないものであることを聞き取り調査により確認している。●と●の両方がプロットされている建物は、木材によるサポートが施されていた建物で。かつ外側から地震前には見られなかつたひび割れが確認できた建物である。●は被災度を表すものではなく、枠組み組積造に分類される建物を示している。何も印のない建物は、外側からの目視では被害が確認できなかつた無補強組積造である。

図 6 より、無補強組積造のなかでも、建物群のコーナー部に位置する建物が、木材によるサポート●や新たなひび割れ●の確認された建物である確率が高いことが見てとれる。図 2 に示すように、対象地区の建物群の多くは、両隣の建物と 2 面の側方の壁（界壁）を共有して連続して建っているので、面外振動が問題となる壁は、後面が建物に隣接している場合は前面の壁 1 面のみ、後面が中庭に面している場合は交差しない前面と後面の壁 2 面である。これに対して、コーナー部に位置する建物では、交差する 2 面以上の壁が、そ

それぞれの面外方向へ振動を起こすため、両隣に建物がある建物に比べて被害を受けやすいのではないかと推察される。隣り合う建物間の界壁については、先に建てられた建物では前面と後面の壁が界壁と一体化しているが、後で建てられた建物では前面と後面の壁を付加しただけで界壁と一体化していない場合が多く、隣接建物のどちらが界壁を持っているかによって被害の程度が違うことも知られている。このことが、コーナー部以外の建物の被害程度にばらつきがみられる理由の1つであると考えられる。
