福島県西会津町奥川流域における中門造民家の 残存状況及び防火性能に関する現状調査

A survey on the present condition of fire prevention efficiency of Chumon-zukuri in Okugawa valley, Nishi-Aizu town, Fukushima Prefecture

平尾和洋¹・小池潤²

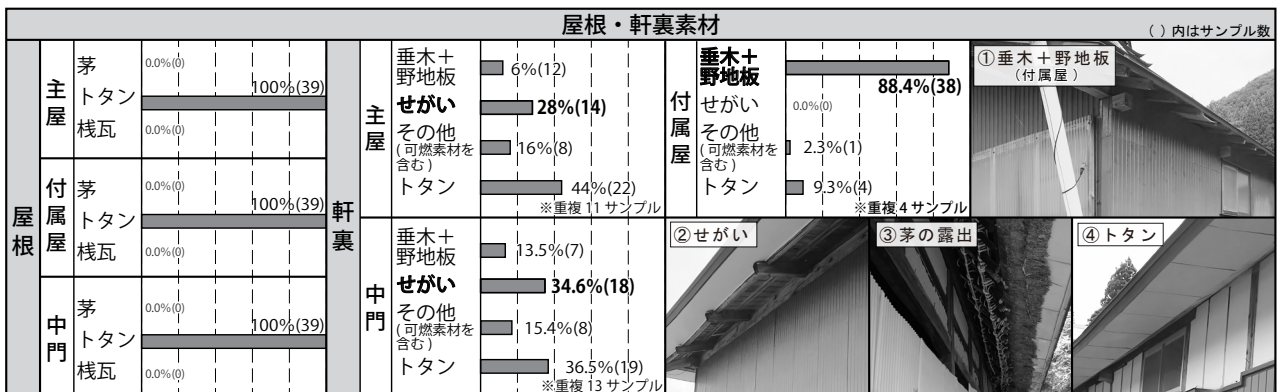
図6 屋根・軒裏素材の集計結果

屋根素材と軒裏素材に関する分析結果を図6に示した。主屋・中門・付属屋は39サンプル全ての屋根がトタン葺きである。一方、軒裏については、主屋・中門・付属屋すべて5割以上で木質素材（トタン以外）が使用されていた。特に付属屋の軒裏は88.4%が垂木+野地板を用いており（図6写真①）、極めて可燃性の高い状況にある。同時に主屋・中門の約3割程度でせがいが（写真②）が、2割程度でその他=茅の露出（写真③）等が見られることから、当該箇所は延焼危険性が特に高い部位と指摘できる。

前節の結果・考察を基に、表4で△・×となった部位について防火対策の提案を図15に示した(対策優先度:A→B→C)。具体的には、①軒裏部：第一に【野地板+垂木】に対して、A:平成16年国土交通省告示第789号^{注6)}に則り野地板の30mm厚以上の徹底を行う、B:防火塗料の塗布、C:トタン等の不燃材による被膜、第二に【せがい】に対して、A:防火塗料の塗布、B:桁部の意匠性に配慮した鉄板被膜を行う、第三に【茅の露出部分】に対してトタン等不燃材による被膜の徹底、以上を提案したい。次に、②通気口については、孔の閉鎖または防火ダンパー付きに変更、③建具については金属製建具・雨戸など、不燃材を用いた建具への変更、④真壁の外壁について、【壁部】は平成28年国土交通省告示第541号^{注7)}に基づき、塗厚さ20mm以上の木ずり漆喰(漆喰壁)または鉄網+藁入りモルタル(土壁)グレードに、【柱・梁部】は防火塗料の塗布を行うことを提案する。【木質外壁(下見板張・木板張)】に関しては、告示第541号に準じ、厚さ12mm以上の硬質木片セメント版+木板張等による補修を、【ポリカ波板の常設部分】はエキスパンドメタル等の不燃素材に変更、仮設部分は難燃処理木材を用いた着脱式の雪囲いに変更が望まれる。以上が現状の意匠性を変えない範囲での提案である。

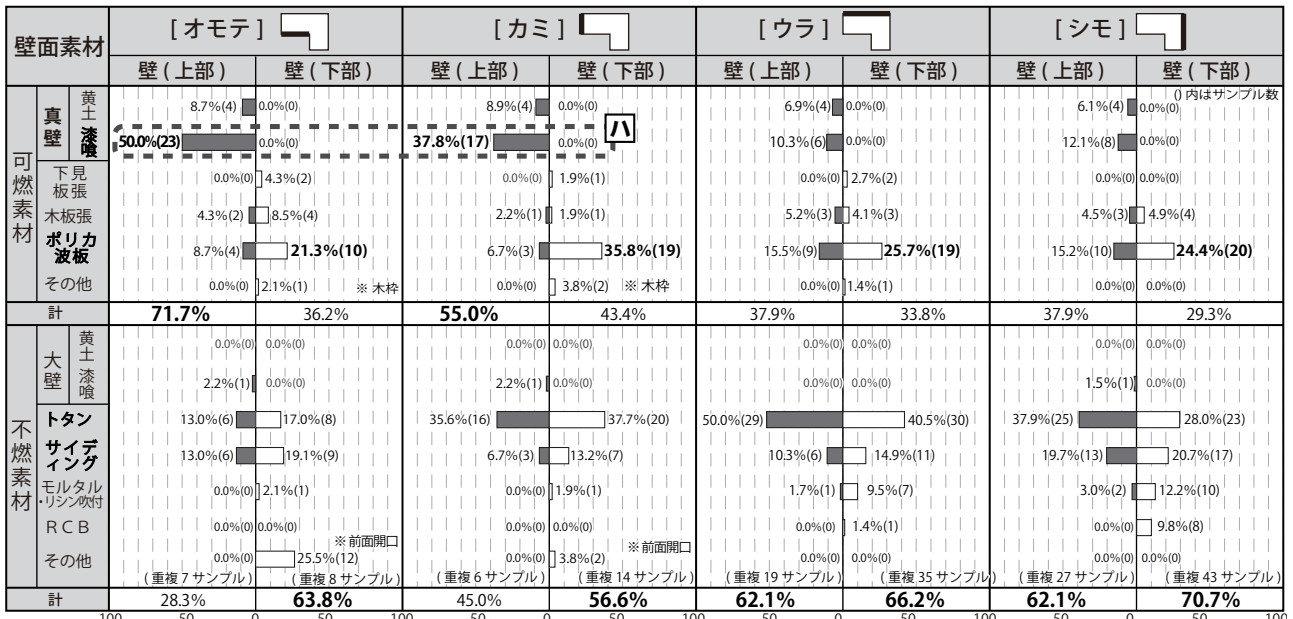
図7 壁面素材の集計結果（オモテ・カミ・ウラ・シモ）

図7・次頁図8にはオモテ・カミ・ウラ・シモ・中門正面（最上部含）・中門カミ側の壁面（以下「6壁面」）の素材について、上部・下部別に集計した結果を示した。オモテ上部と中門正面最上部では7割以上、カミ・中門カミ側の上部では5割程度の民家で何らかの可燃素材が使用されている。また、カミ下部の3割程度、オモテ・ウラ・シモの下部の2割程度で、雪囲いとしてのポリカ波板の常設化（図8写真②）がなされており、これらも可燃素材である。一方、オモテ・カミ・中門正面・中門カミ側の下部壁面と、ウラ・シモ上下については、主としてサイディングとトタン（図8写真③④）の不燃素材で構成されている。両者の使用割合に注目すると上部・下部共に相対的に安価なトタンが勝るが、中門正面についてはサイディングが優位である（図8イ部）。これは家格を示すとされる中門妻面の正面性・意匠性への配慮の結果であろう。

域では中門正面壁の最上部に集中が見られる点が特徴的である。真壁漆喰調が中門正面壁以外に採用される箇所注目すると、オモテとカミ上部にも一定数見られる(図7ハ部)。そこで航空写真を併用して道路から見える壁面(以下「可視壁面」)について集計した結果が図10である。中門正面最上部以外にオモテ・カミ面で可視壁面の半数以上が真壁となっている。離散的に建物が建つ当該地域ではウラを除くと全体的に壁面の可視率は高いが、その中でも中門・オモテ・カミの3面が意匠的には意識され、かつここに真壁が設えられていることが伺える。このような意匠的伝統は地域性の観点から継承されるべきではあるが、相対的に可燃危険性が高いため、後述(4)節ではこうした特性に配慮した防火対策提案を行いたい。

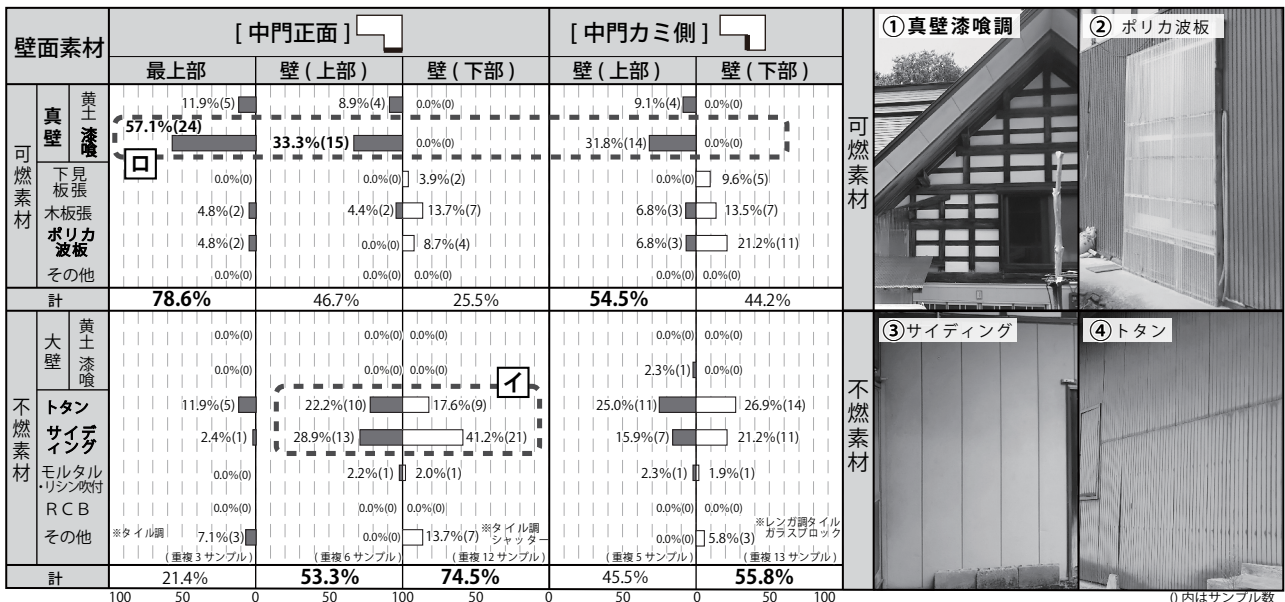
図8 壁面素材の集計結果(中門正面・中門カミ側)

独立集計)。これを見ると、中門正面で少なくとも4割が可燃状態にあり、平均6割程度、中門正面最上部では約8割近くが該当していることが確認できる。オモテ・中門正面最上部で特に真壁が多い上、誘目性の高い中門正面では上部になる程その該当割合が高くなっている(図8口部)。図8右上写真①に示したような「重ね梁と束・貫の構造材を現しとして妻壁を美しい構成とする」意匠は全国的に珍しくはないが、当該地

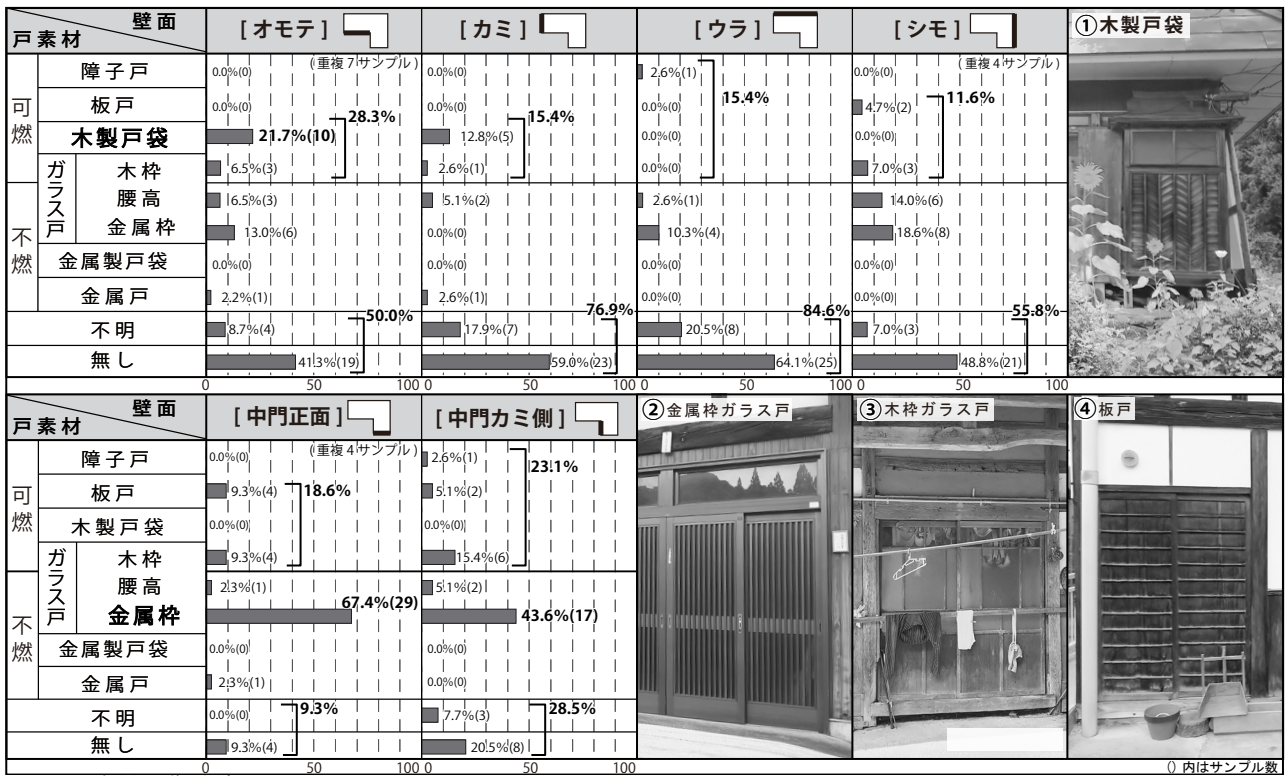
図 11 戸素材の集計結果

戸と窓素材の集計結果を次頁図11,12に示した。まず戸の有無に着目すると、通路機能が中門に集まる民家特性ゆえ、主屋部(オモテ・カミ・ウラ・シモ)では戸そのものが少なく(最大でオモテ5割程度)、中門正面や中門カミ側に該当が多いことが確認できる。中門部の戸素材は金属枠ガラス戸と不燃素材中心であるのに対し、オモテ・カミの木製戸袋が2~3割程度で可燃状態(細工の凝った装飾部位等:図11写真①)となっている点については、上述同様に意匠性を意識したものであろう。

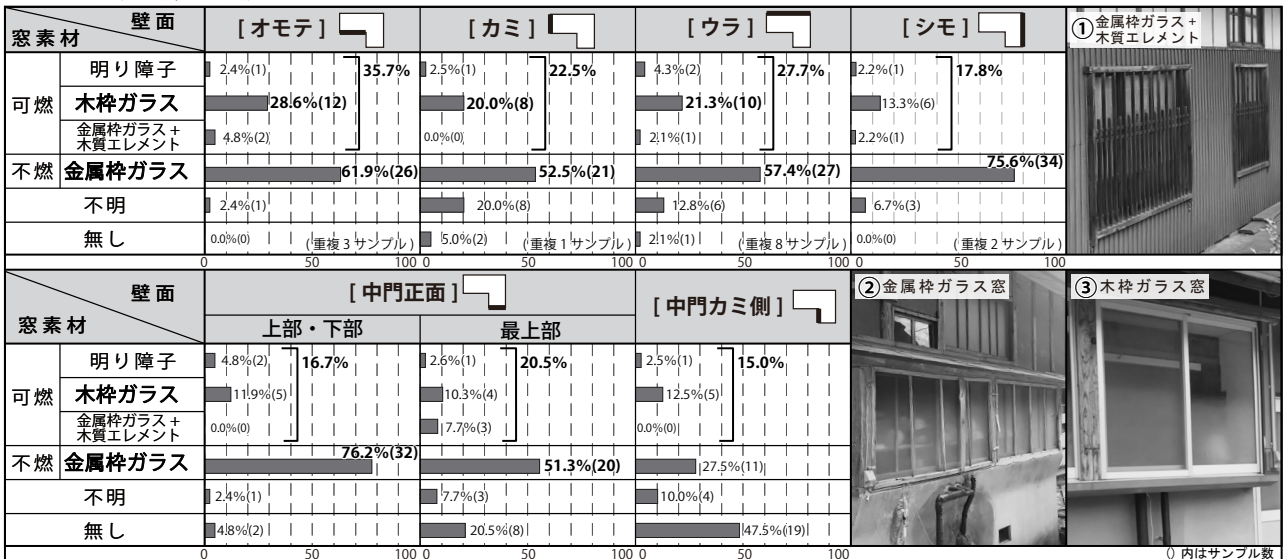
図 12 窓素材の集計結果

窓については、中門カミ側を除いた6壁面で8割以上が窓を有している(図12)。全体的傾向として金属枠の不燃素材を使用しているが、全壁面とも1~3割程度で木枠ガラス窓となっている。また木格子を窓外につける造作(図12写真①)は中門正面最上部に1割弱見られ、壁面と同様に正面意匠性を意識した結果

と考えられる。このように開口部に関しては、中門正面上部が意匠性と木製可燃物が同時存在するポイントである。

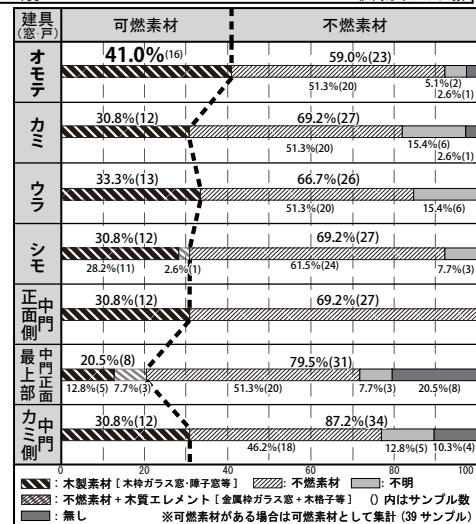
図 13 開口部の可燃素材割合

図 13 には、戸・窓の開口部について、6 壁面別に集計し比較（中門正面最上部は独立集計）した結果を示した。各面とも可燃素材の割合は 3 割前後となっており、この中ではオモテの可燃性が若干高くなっている。

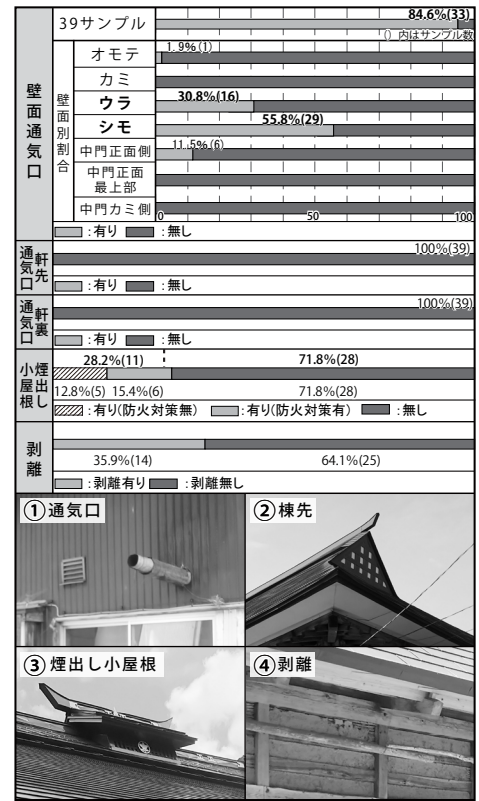
図14 その他の集計結果

次頁図 14 には、通気口、煙出し小屋根、剥離の有無等の集計結果を示した。壁面通気口は風呂や台所の多いウラやシモに多く確認できた。一方、軒周りに開口を持つサンプルは見られなかった。また、主屋棟の煙出し小屋根は約 3 割該当しており、その半数が防火対策を講じていない。壁面部の剥離については約 36%のサンプルに見られ、総じて管理状態が万全ではないことが分かった。

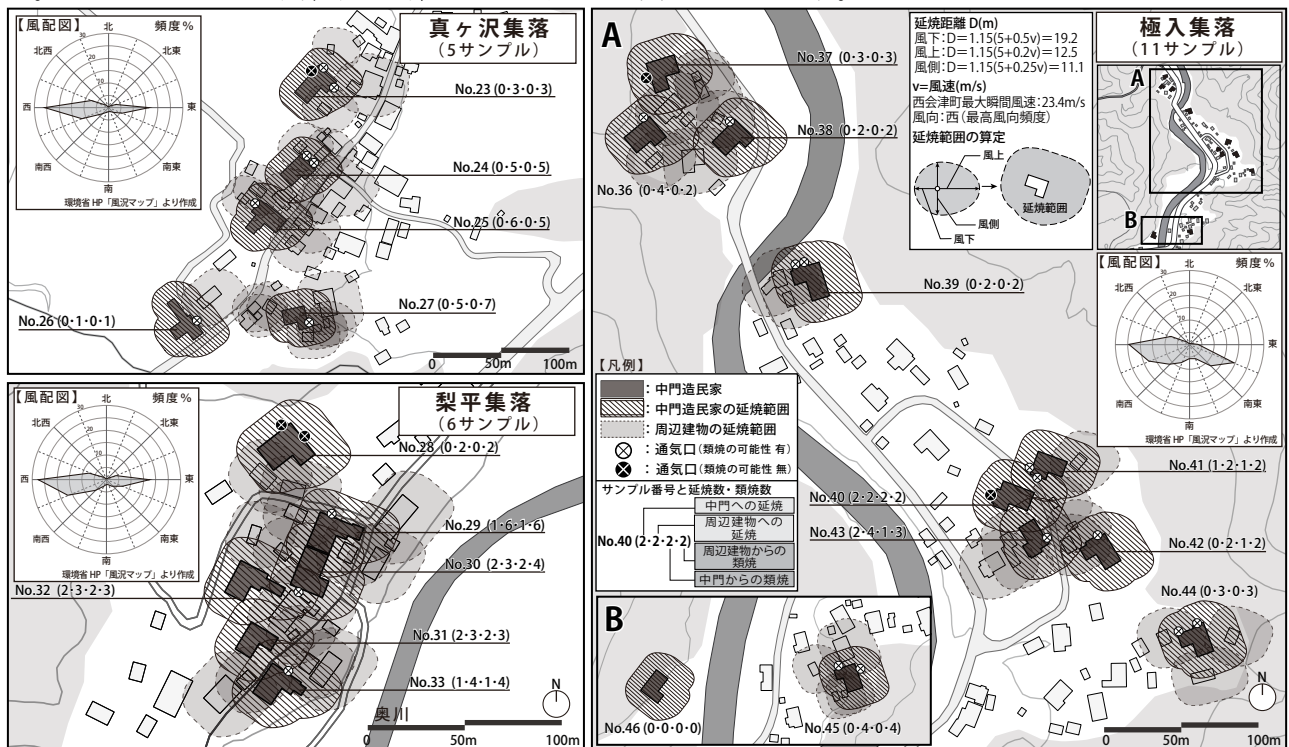
図 16 真ヶ沢・梨平・極入集落における中門造民家の分布と延焼範囲

延焼に係る分析は壁面や開口部からの燃え移りを想定とした簡易的検証のため、土地の高低差や樹木・石垣等の環境物件は考慮せず、平面的な延焼範囲の検証とした。延焼範囲は浜田式^{注8)}を用いた強風時を仮定し、風速は西会津町の最大瞬間風速 23.4m/s^{注9)}を使用、風向は各集落で最も頻度の高い西風^{注10)}とした。周囲の建物への延焼に加え、周囲の建物からの類焼^{注11)}も考慮し、中門造（真ヶ沢 5/ 梨平 6/ 極入 11）のみならず、その他の周辺建物を含めた平面検討結果を図 16 に示す。延焼・類焼の可能性のない中門造は極入 B 地区の 1 軒のみであり、さらに延焼範囲の重なりを見ると、特に周辺建物の粗密により危険性が異なることが見て取れる。一軒あたりの平均延焼・類焼数を集落別に比較したデータ（図 17）で確認すると、中門造民家周辺に建物が密集している梨平集落が最も高く、離散的な極入集落では低くなっている。また真ヶ沢集落は中門造民家同士の延焼・類焼のない集落である。以上のように集落毎で配置粗密や周辺建物の建ち方を含めた検証を行うことで、危険性の特性・強弱の検証が可能となろう。

高田^{文12)}は奈良県明日香村で発生した火災調査書類による延焼・類焼分析を行った結果、特に通気口を介した類焼危険性に注意喚起している。そこで通気口の類焼危険度（何軒の建物から類焼を受けるかを示す数値）を比較した結果を表 6 に示した。全て 1 以上かつここでは真ヶ沢の数字が梨平を若干上回っており、通気口に全く類焼危険性のないサンプルは梨平の No. 28, 極入の No. 37・40（図 16 参照）3 サンプルのみとなった。通気口については各集落とも緊急のチェック・対策が望まれよう。
