山梨県早川流域における兜造り民家の 残存および防火意匠の現状調査

A survey on the present condition of fire prevention design and the proposals of rural house
in Hayakawa basin, Yamanashi Pref.

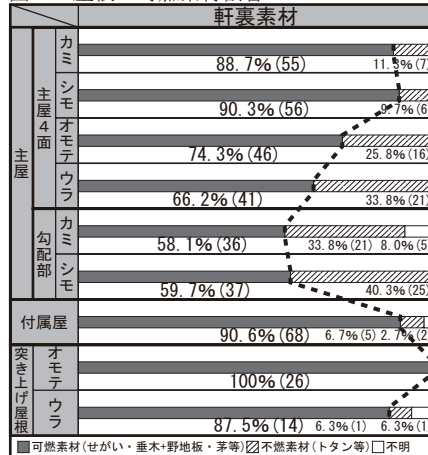
図 18. 軒裏の可燃素材割合

【主屋】・【主屋(勾配部)】・【付属屋】の軒裏素材の集計を次項図9に示した。屋根素材と比して【主屋】・【主屋(勾配部)】・【付属屋】の軒裏素材は、すべての部位において、約60%～90%が可燃素材となっていることが判明した。①特に、【主屋】のカミ面が88.7%、シモ面が90.3%、【付属屋】が90.6%と3箇所において可燃素材が確認できた。各素材に着目すると、②【主屋】のオモテ・ウラ面、【主屋(勾配部)】のカミ・シモ面において茅(可燃)が比較的多く見られる。これはもとの茅葺屋根にトタンを被せる際に、軒裏まで覆わないために茅が露出した状態であり、トタン処理が防火対策よりも漏水保護を企図したものであったためと考えられる。また、③せがいが【主屋】のカミ・シモ面に際立って多く、オモテ面においても33.9%見られる。「せがい」は小屋裏を広げる^{文5)}、軒先の造りを豪華にする^{文6)}ために用いられ

果を基にして、具体的に以下4点の提案が考えられる。①軒裏部位の[せがい]や[垂木+野地板]に対して、露出した木部は漆喰を塗る等の不燃化を行い、特に[垂木+野地板]は野地板を厚さ30mm以上にする。また[茅]ではトタンで覆い不燃化する、②通気口は孔を閉鎖、もしくは防火ダンパー付き通気口への取り換え、③壁面については、[真壁造]では塗厚さ20mm以上の木ずり漆喰、[木板張]では厚さ30mm以上の木板^{注15)}、または厚さ15mm以上の木目調窯業系サイディングにし、特に【ウラ面】では周囲への延焼を抑えるため内外壁に厚さ15mm以上の強化せっこうボードを用いる。④建具に関して、木製戸袋を不燃化すると共に、【主屋四面】では板戸・木枠ガラス戸等の木製建具を金属製建具へ取り替え、早川流域の兜造り民家の特徴的部位である【妻壁・突き上げ屋根・平兜】ではなるべく封鎖せず防火性能が認められた木製サッシ・防火戸^{注16)}に取り換える、以上を提案したい。

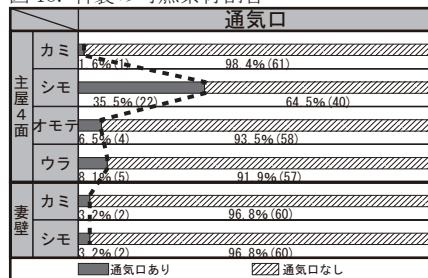
図 21. 通気口の有無の割合

特に主屋のカミ・シモ面、付属屋、突き上げ屋根における可燃性が非常に高い。また【壁面素材】は、全体的に不燃素材の割合が高いが、相対的にオモテ上部、妻壁のカミ面の可燃性が高い。【建具素材】は、戸は主屋のカミ・シモ・ウラ面では不燃素材の割合が高く、妻壁、突き上げ屋根、平兜では可燃素材の割合が高いことが明らかになった。また、【通気口】（図 21）は主屋四面のシモ面において相対的に多く確認された。【通気棟、棟先、煙出し】（図 22、図 23）が確認できたサンプルはいずれも 1 割以下と少なかった一方、サンプルの 43.5%に【剥離】（図 23 右、図 24）が見られ、管理状況の改善が望まれる。

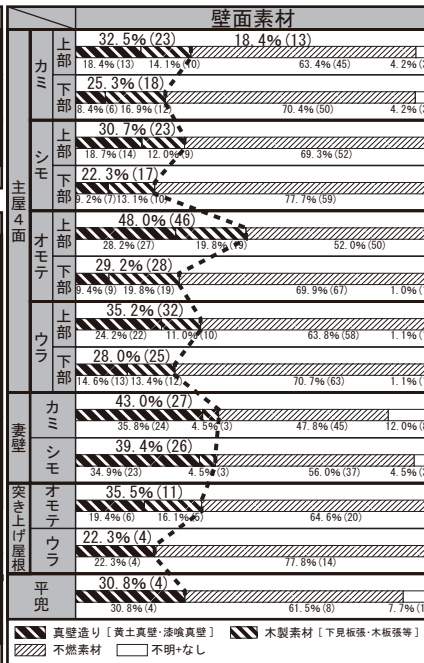
図 19. 壁面の可燃素材割合

壁面素材の6面^{注10)}別集計結果を図10に示す。6壁面において、①約5割～8割が不燃素材となっており、特に【主屋】4面の下部において不燃性が高いことが確認できた。各素材に着目すると、②オモテ下部を除いてトタンが最も採用されており、約4～5割を占めている。

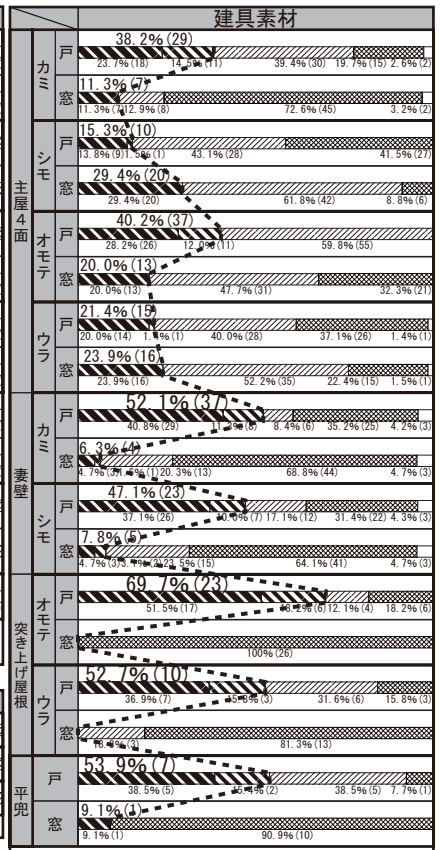
図 20. 建具の可燃素材割合

建具素材の6面別集計を次項図11に示した。①カミ・シモ・オモテ・ウラの4面の戸において、約7～9割が不燃素材または戸無し^{注11)}であり、6面の窓においても、約7～9割が不燃素材または窓無し^{注11)}であることから、

d) に対し、②妻壁の戸において、妻壁カミ部が45.9%、妻壁シモ部が41.2%と、比較的可燃性が高いことが判明した。特に両面とも板戸(可燃素材)の割合が高い。また、③延焼の危険性が懸念される通気口の有無に着目すると、シモ面の35.5%に確認することができた。

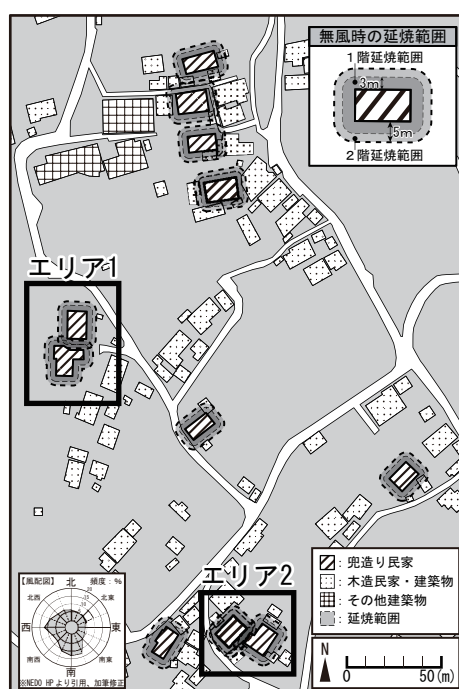
図 25. 無風時の延焼範囲

兜造り民家の延焼範囲をプロットした結果、隣棟間隔が狭い 2 箇所（以下「エリア」）で無風時においても延焼の危険性を確認した。

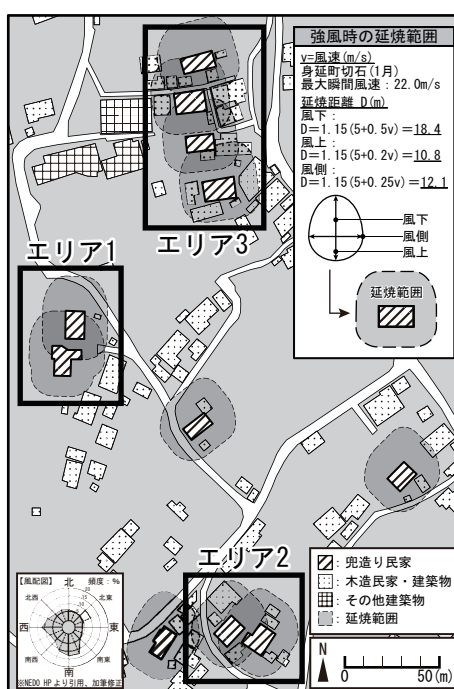
図 26. 強風時の延焼範囲

続いて、図 26 右上に示した浜田式^{注14)}を用いた強風時の延焼範囲の分析を行った。風速は、気象庁による 1 月の最大瞬間風速^{注15)}の中で、菓袋集落から最も近い身延町切石の数値である 22.0m/s を使用している。図 26 のプロット結果を見ると、兜造り民家相互で延焼の危険性が高い 3 エリアが確認でき、7 棟に燃え移りの可能性があることが分かった。また、最も燃え移り棟数の多い [エリア 3] を見ると（図 27）、主にウラ面が風下側に位置しているため、内部壁面に防火対策を行い周囲への延焼を防ぐ必要があると考えられる。
