ネパール・ゴルカ地震によるバクタプルの歴史的煉瓦造 住宅建築の被害状況と常時微動性状に関する調査研究

Observation Study on Damage Situations and Ambient Vibration Characteristics of Historical
Masonry Buildings in Bhaktapur after the 2015 Gorkha Earthquake in Nepal

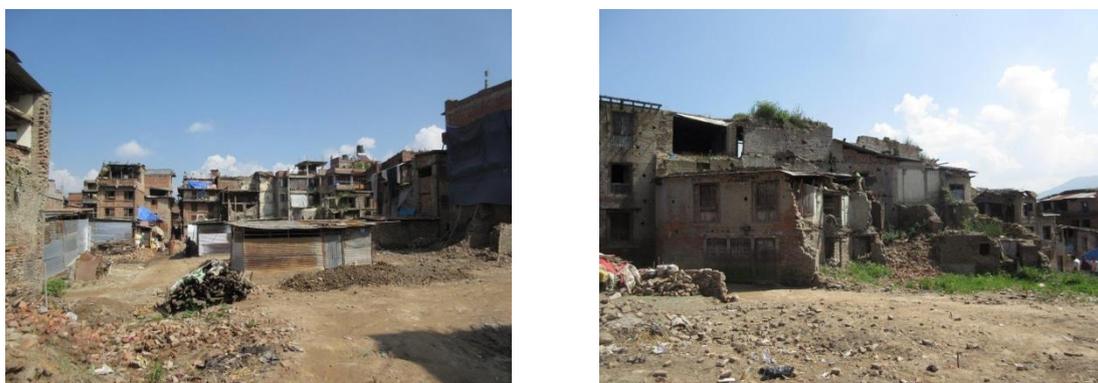
煉瓦造住宅建物の常時微動計測は、西はバクタプル王宮広場から、旧市街のメインストリートに沿って、東はダッタトラヤ広場に至る地域内で実施しており、大半の建物は、ダッタトラヤ広場を中心とする旧市街地東端部で、地震により比較的多くの建物が集中的に倒壊・甚大損傷を受けたエリアに位置する。バクタプルの旧市街地は北側を流れるカサン（Kasan）川と南側を流れるハヌマンテ（Hanumante）川の流域に挟まれた丘陵地であり、地質構成としては、表層土の下にシルト系粘土、泥炭、軟弱な粘土質の層があるとされており、表層地盤は比較的軟弱である。図1に示すように、ダッタトラヤ広場の南側のエリアでは、地震により隣接する多くの建物群が一斉に全壊・倒壊しており、2015年10月の調査時には、倒壊建物の瓦礫が撤去され、数ブロックにわたり空き地が広がる状態であった。

図1 甚大な建物被害が集中的に発生したダッタトラヤ広場の南側のエリア（2015年10月の様子）

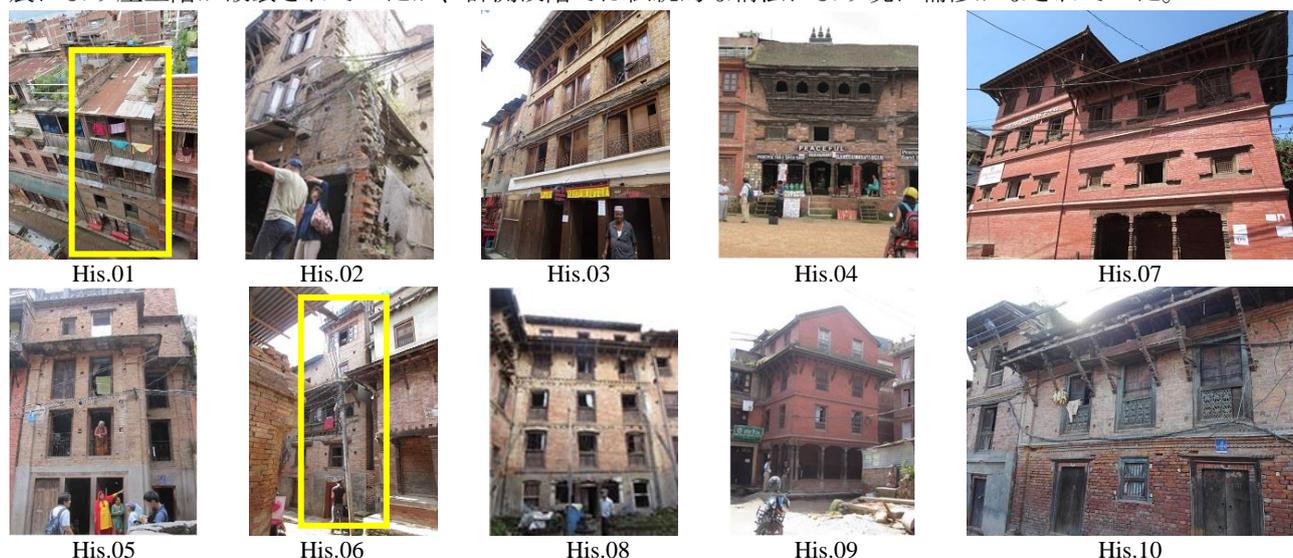
図4にGroup1：歴史的煉瓦造建物10棟（His.01～His.10）の建物外観を示す。バクタブルの旧市街地の典型的な煉瓦造住宅建築は、3～5層の建物が多数であり、壁や柱は煉瓦積み、開口部周りや床組、小屋組は木造骨組により構築されている。図4に典型的な歴史的煉瓦造建物の構造断面を示す。都市部の住宅では、もともと3階建てであったものが、増築により4階建てないし5階建てになったものが見られる。このような建物では、4、5層目の増築時にRCの梁や床スラブを増築部に用いている事例もある。計測建物のうち、His.01、His.02、His.08、およびHis.10については、地震時に受けた大被害（これらは、主に小屋組部や建物上層階における甚大被害である）が、計測段階ではまだ未修復の状態であった。なお、His.03の建物については、地震により屋上階が破壊されていたが、計測段階では伝統的な構法により既に補修がなされていた。

図3 Group1：歴史的煉瓦造建物の外観

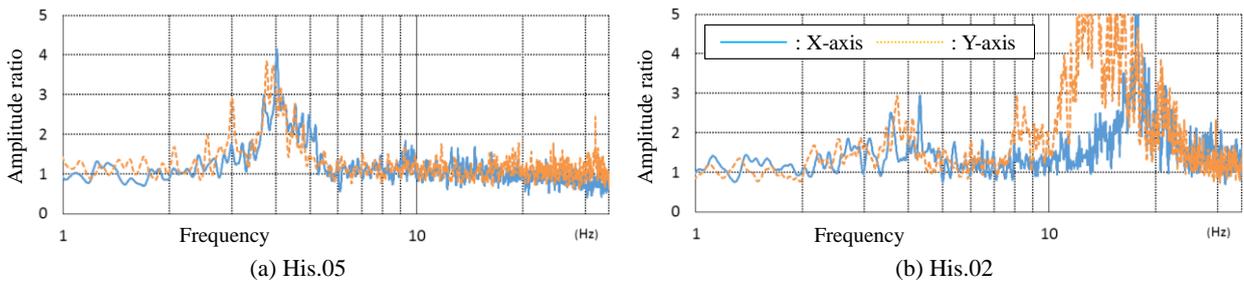
図5 フーリエ振幅スペクトル (Group1)

Group1の建物の常時微動計測結果について、振幅スペクトル比の典型的な例を図5に示す。これらは、His.05と His.02の結果であり、この2例のように、大きく2種類の異なる傾向が見られた。一方は、His.05に見られるように、卓越振動数が主として1Hz～10Hzの範囲のみに専ら観測されるものであり、50Hzまでの範囲においても、この卓越振動数のところで最大の振幅比が生じているケースである (図5(a))。他方は、1Hz～10Hzの範囲に見られる卓越振動数以外に、10Hzを超える高周波数域においても振幅比が大きくなる周波数帯が見られるケースである (図5(b))。この後者のケースは、地震による損傷を受け、計測時に損傷を負った状態であった建物に共通する傾向として観測された。なお、この性状については、次章において建物上部の計測位置での計測方向間での振動の位相特性の観点から、より詳しく検証するものとする。

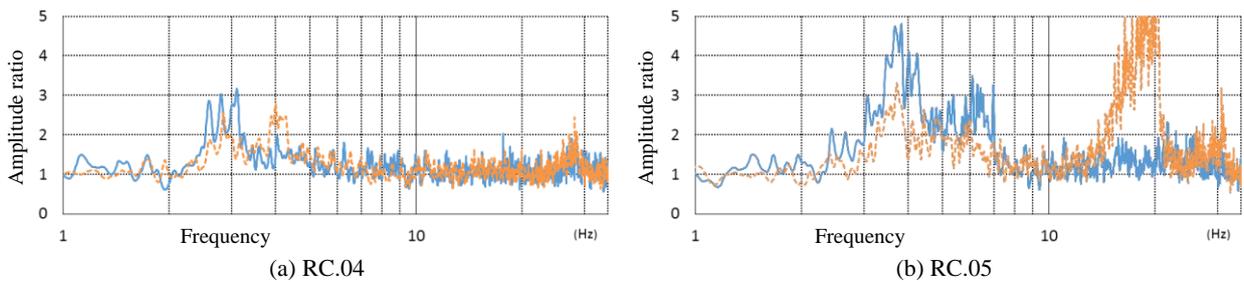
Group2の建物の常時微動計測結果について、振幅スペクトル比の典型的な例を図7に示す。これらは、RC.04とRC.05の結果である。Group2の建物に関しては、地震前と地震後の建設建物のいずれについても、RC.04 (図7(a))と同様の振幅スペクトル比の性状を示している。地震後新築のRC.05 (図7(b))についても、10Hzを超える高周波数域において1次振動数の卓越振幅比よりも大きな振幅比が生じる周波数帯が見られたが、この原因については、現段階では明らかにすることはできていない。

図7 フーリエ振幅スペクトル (Group2)

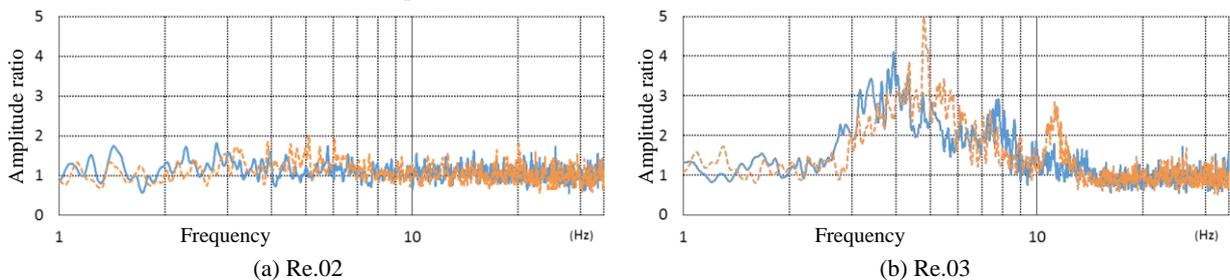
Group3の建物の常時微動計測結果について、振幅スペクトル比の典型的な例を図9に示す。これらは、Re.02と Re.03の結果である。Re.03 (図9(b)) に関しては、3Hz~15Hzにわたる範囲の周波数帯において、振幅比が大きくなる傾向が見られるが、その他の建物に関しては、こうした傾向は見られない。なお、Group3の建物に関しては、10Hzを超える高周波数域において、1次振動数の卓越振幅比よりも大きくな振幅比が生じるような傾向は見られなかった。

図9 フーリエ振幅スペクトル (Group3)

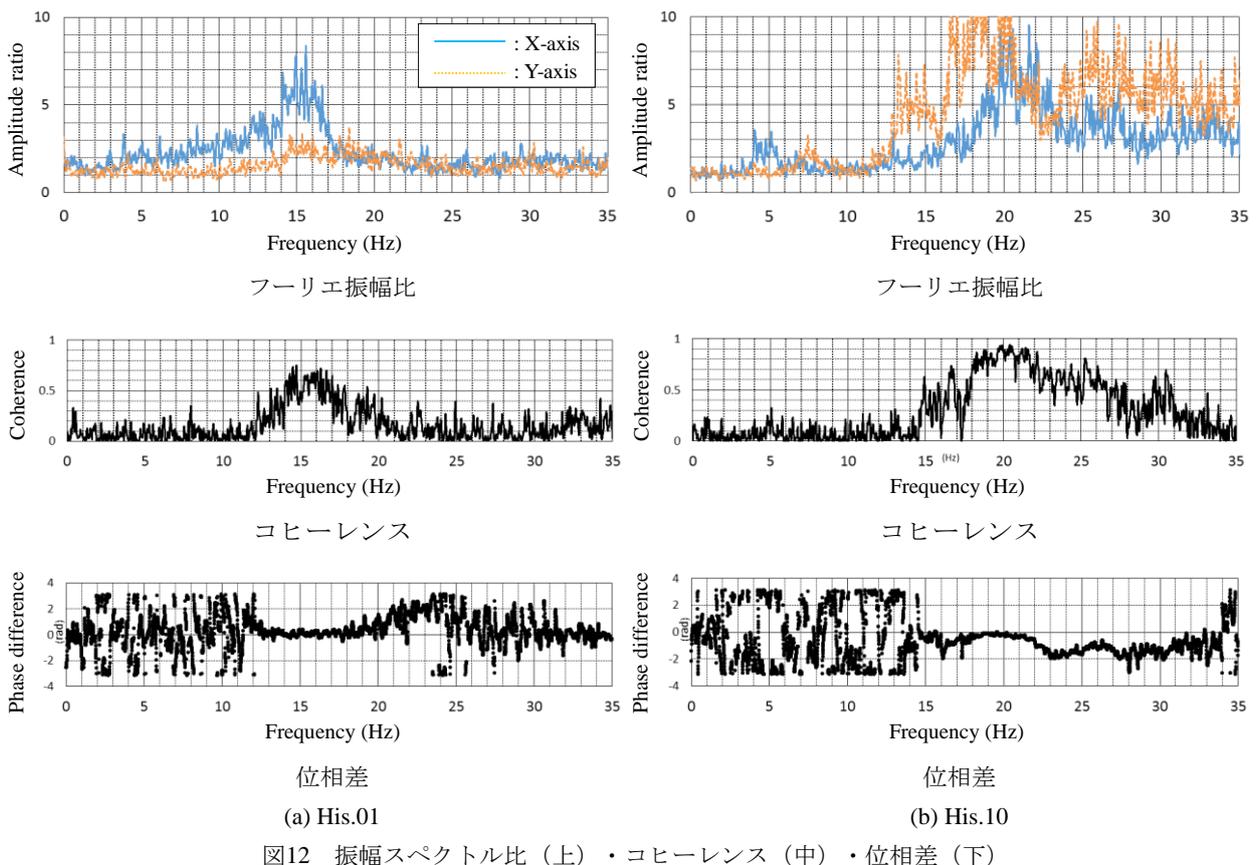
図12 振幅スペクトル比 (上) ・コヒーレンス (中) ・位相差 (下)

最上階の奥行方向（X方向）、間口方向（Y方向）の振動データの位相関係を調べた。Group1の調査建物のうち、高振動数域における振幅比の増大が見られた建物は、His.01、His.02、His.07、His.08、His.10であり、これらの建物の最上階応答のX-Y方向間のデータのコヒーレンスと位相差を検証した。図12にこれらの建物のうち、His.01とHis.10における、振幅スペクトル比、コヒーレンス、位相差をそれぞれ並べて示す。

図12において、振幅比の卓越が見られる15Hz～20Hzの振動数帯におけるコヒーレンスと位相差を見ると、最上階での奥行方向（X方向）、間口方向（Y方向）の水平振動の位相に強い相関が共通して見られることが分かった。そこで、高振動数域において、奥行方向（X方向）、ないし、間口方向（Y方向）で振幅比が3程度を超える振動数帯が見られる建物について「増幅有り」とし、また振幅比の卓越が見られる振動数帯において、コヒーレンスが0.7を超える振動数領域が見られ、かつ、その領域での位相差がほぼ同位相または逆位相（0または $\pm\pi$ (rad) 程度）となるものを「相関有り」として、表1に計測を行った全22棟の建物について、これらの結果をまとめた（建物の状態、層数、軒高、基準階床面積を併せて示す）。

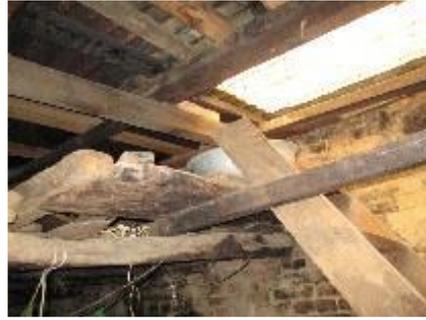
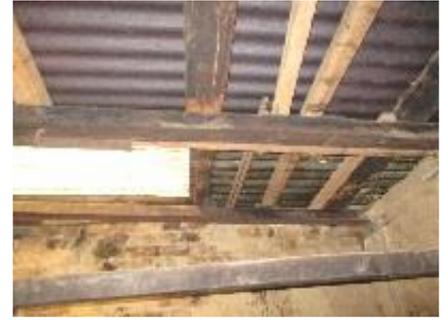
表1を見ると、高振動数域で振幅比の卓越が見られる建物に関しては、いずれも最上階での奥行方向（X方向）、間口方向（Y方向）の振動成分の位相についても強い相関を有する傾向が共通して見られることが確認できる。さらに、Group1の歴史的煉瓦造建物のうち屋根部分や上層部の水平構面に破壊を生じている建物（例として、該当する損傷状況を図13に示す）において、このような傾向が共通して観測されている（ただし、His.02に関しては、明確な屋根部分の構面に破壊は確認されていないが、隣接建物が倒壊し、屋上階部分にも一部亀裂が生じているなどの損傷が見られた）。

図13 屋根部分の構面の破壊の事例 (His.01)
