# 四川省綿竹市靈官樓木塔火災の被害調査

Investigation report on Lingguan Tower Fire in Mianzhu City, Sichuan Province

劉弘濤<sup>1</sup> 江俊濤<sup>2</sup>

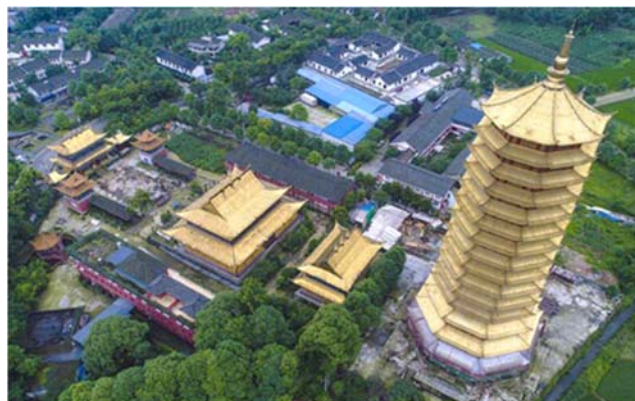
図 2 九龍寺と靈官樓

北京時間の 2017 年 12 月 10 日 12 時 30 分、中国四川省綿竹市 (図 1) 九龍鎮の九龍寺 (図 2) (北緯 31.4、東経 104.2) で火災が起きた。今回の火災で九龍寺の大雄宝殿と祖師殿が焼損、靈官樓と言う 70 メートルを超えた木塔が焼失された。その内、靈官樓は 2008 年四川で起きた汶川大地震後に新たに建設され、2018 年には竣工する予定であった (図 3)。火災後九龍寺内の主体建築はほぼ全焼され、修復の可能性はない (図 4)。

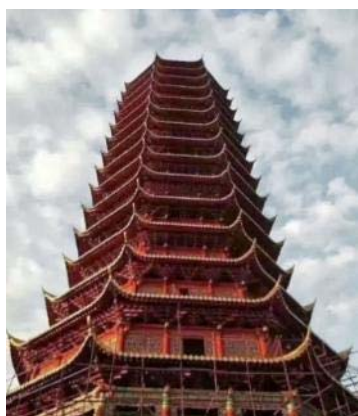
図5 火災前

九龍寺は2008年四川で起きた大地震によって大きな被害を受け、2010年から元の場所で再建を始めた。新しい塔は16層で、70メートルを超える木造建築（現在アジアで一番高い木造建築は中国の応県木塔、高さ67.31メートル、計9層）。木塔の総工費は17億円を超え、2018年1月には竣工する予定であった<sup>1)</sup>(図5)。

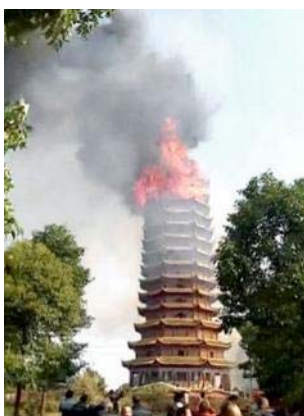
図6 火災初期

火災時霊官楼はまだ建設中で、主体工事はほぼ完了し、内装工事を行っていた。火災の直接な原因は内装時電気溶接作業の不注意による引火であった。溶接作業の火花は先に大雄宝殿と祖師殿に火を付け、その後大風が燃焼の煙を木塔側に吹かせ、更に霊官楼上部の易燃物を引火した。これは火災時のビデオと写真(図6)から判明できる。

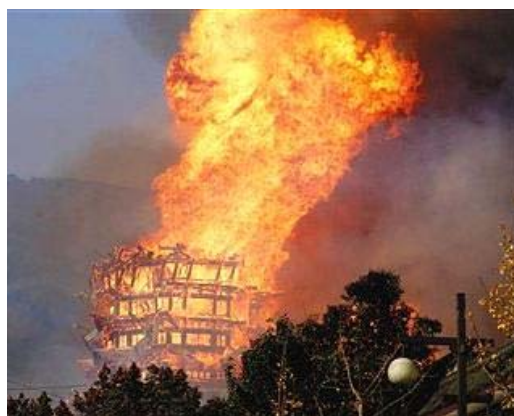
図7 火災後期

地元の人言葉によると、九龍寺の周辺には消火栓、貯水槽などの消火設備はなく、そしてその日の大風が火の勢いを増し、燃え始めた木塔は一瞬にして火に呑み込まれた（図7）。消防車は発火後すぐに現場に到着したが、火の勢いと木塔の高さ故、火を食い止めることに失敗した。

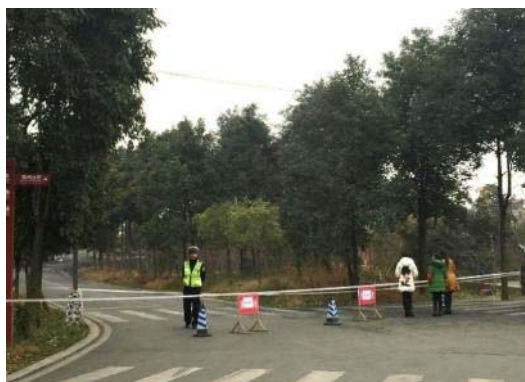
図8 封鎖線

今回の調査の時、火災現場となっていた九龍寺周辺の道路は既に封鎖され、一般の車両と人員は通れない状況であった。封鎖線の外側には警察とマークをつけた地元の人達が巡回しており（図8）、現場では数台のショベルカーが同時に作業し、火災後の残存建築の解体と現場の整理を行っていた（図9）。

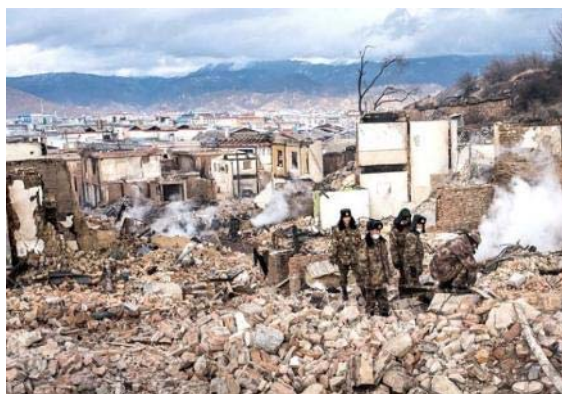
図10 香格里拉火災後

2014年年初の雲南省迪慶州香格里拉の火災<sup>2)</sup>（図10）とその一週間後の貴州報京侗寨<sup>3)</sup>（黔东南最大の侗族の村）の火災（図11）から、中国各地の文化遺産が次々と火災にあい、つい最近2018年の2月17日、チベットにある世界遺産「大昭寺」でまた火災が起きた。
