## 世界遺産樂山大仏の洪水被害と防災対策の研究

### Study on Flood Damage and Disaster Prevention Measures of World Heritage Leshan Giant Buddha

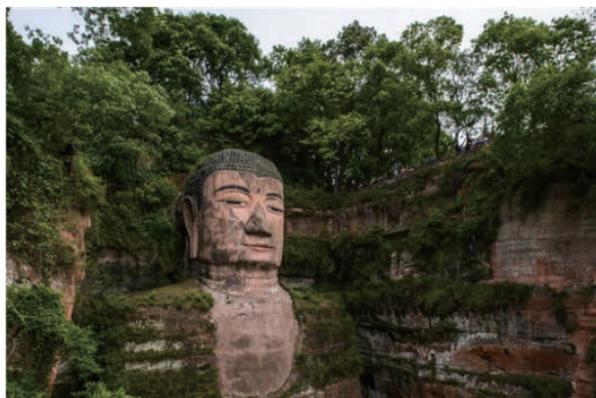
図2 樂山大仏<sup>1)</sup>

樂山大仏は四川省樂山市凌雲山に位置しており、岷江、青衣江、大渡河の三江がここに合流している。唐の玄宗開元初年（713年）から始まり、唐の徳宗貞元19年（803年）に完成するまで、大仏の建立は90年もかかった。大仏は弥勒坐像で、東に座って西に向き、総身長71m、座身長59.96m。

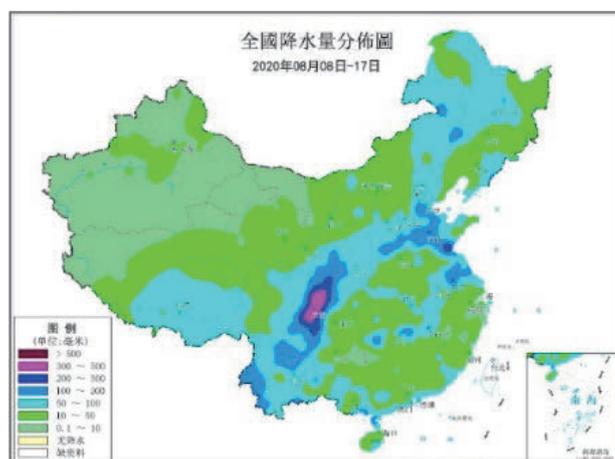
2020年8月8日以来、中国の主雨帯は四川省に移り、8月11日から極端な豪雨が襲ってきたが、範囲は小さい上に時間も短かった。しかし8月15日から、雨脚はますます猛烈になり、範囲が広がった上に、持続時間も長くなり、成都平原付近と西側の山の前まで波及し、当時全国豪雨の中心ともなった。

図3 2020年8月8日~8月17日の中国の降水量分佈図<sup>2)</sup>

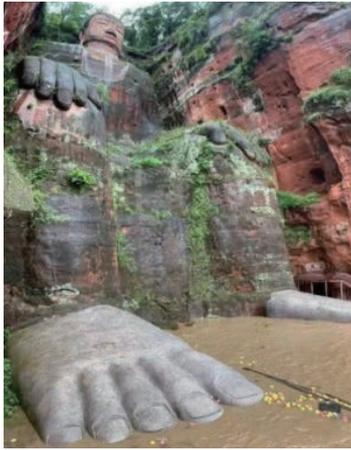
今回の豪雨の影響で、樂山大仏は1917年に初めて足の指の部分が洪水に浸かって以来、再び足の指まで浸かった。8月18日午後2時、岷江五通橋水文所の推計によると、今回の洪水流量は3.8万立方メートル/秒にも達し、1949年以来の最大値となった。

図4 樂山大仏の足の指が浸かった写真

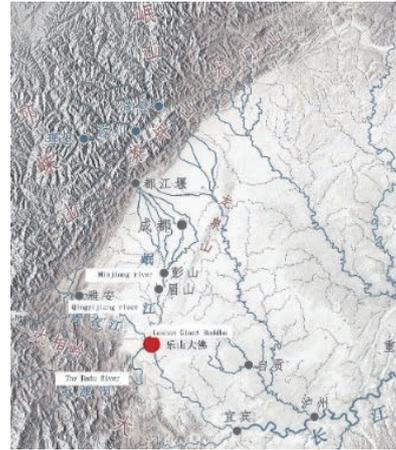
図5 樂山大仏周辺の河流環境（筆者作成）

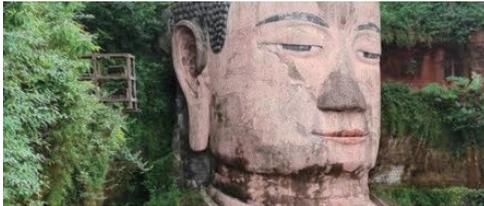
連日の豪雨と洪水により、大仏は異なる程度の被害を受け、豪雨前に大仏の右頬の修繕層は滑らかだったが、連日の雨水に洗い流された後、亀裂が入り始めた。また、大仏側の崖からも岩が落ちてき、大仏の右腕にも軽微な損傷が出た。大仏の足部では、洪水に浸かった後、炭素灰や石灰などで塗っていた保護層が破壊され、左右の足修繕層が8平方メートルほど脱落し、表面側の做旧層も雨水に浸蝕された。

図6 大仏の右頬の割れ目<sup>1)</sup>

今回の洪水の影響において、主に大仏の右頬と足の指に修繕層が剥がれたり、ひび割れたりする損傷が生じた。したがって、今後の洪水被害への対策としては、大仏の頭や肩、足の指など水に浸かりやすい部分に防水材料、例えば炭素灰などを塗って保護層を形成し、洪水による大仏の破壊を防ぐ必要があるともいえよう。

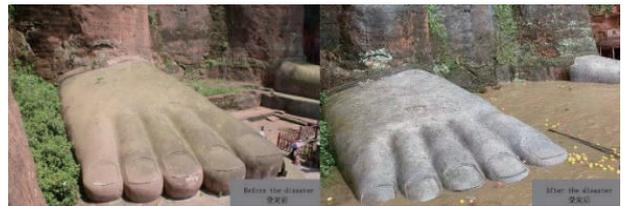
図7 大仏足指修繕層脱落（筆者作成）

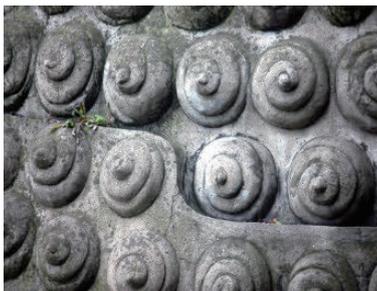
樂山大仏の所在地は長年湿って水がたまりやすいため、大仏の異なる部位に排水システムが設置されている。主として大仏の髻の部分に排水路がある。この部分の排水路は大仏の頭に落ちた溜まった水を引き出す役目を果たしている。また、大仏の後耳にも排水路が設けられ、仏体に落ちそうになった水を排出してくる。最終的には大仏内部にも排水路が設けられている。

図8 大仏の髻のところに排水路<sup>1)</sup>

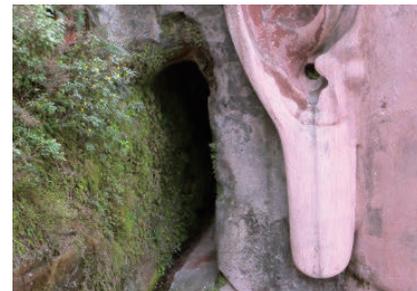
排水システム全体は大仏の耳の後ろ、肩と胸に密かに分布している。大仏の両耳の背後の崖には、長さ9.15メートル、幅1.26メートル、高さ3.38メートルの左右に通じる穴がある。胸の背側の両端にも、右の穴は深さ16.5メートル、幅0.95メートル、高さ1.35メートル、左の穴は深さ8.1メートル、幅0.95メートル、高さ1.1メートルの穴がある。これらの回廊の底部には一定の傾斜部があり、それによって排水溝の役割を形成している。

図9 大仏耳後の排水路<sup>1)</sup>
