中世山城史跡内のしらす斜面保護について

Management and Maintenance of Shirasu Slopes in Historic Mountain Castles Constructed in Middle Age, Kagoshima Prefecture

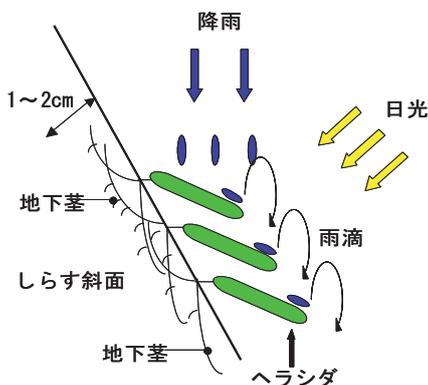
図2ヘラシダの斜面保護効果

ヘラシダが群生しているしらす斜面は他のしらす斜面と比較すると流水による浸食跡(ガリ)が少なく、安定しているようにおもわれた。図2は、ヘラシダが群生することによってしらす斜面を安定させるメカニズムを模式的に示している。すなわち、ヘラシダの葉が傘の役割を果たし、晴天時は太陽光を遮り、雨天時には雨水はヘラシダの葉を伝って流れ落ち、直接しらす斜面にあたるのが少なくなっていることを示している。このようなヘラシダの傘効果は、太陽光と雨水によるしらす斜面の風化の進行を抑制すると考えられる。また、図2に示すようにヘラシダの地下茎は直径が1mm以下、長さが数cm、程度であり、地表面から1~2cm程度の深さまでしか到達しておらず、タケの地下茎や樹木の根系のように生長することによってしらす斜面を緩めることも少ないと考えられる。そこで、しらす斜面にヘラシダを人工的に生育させることが可能であるかどうかを検証するための試行を2008年9月より志布志城跡で開始した。

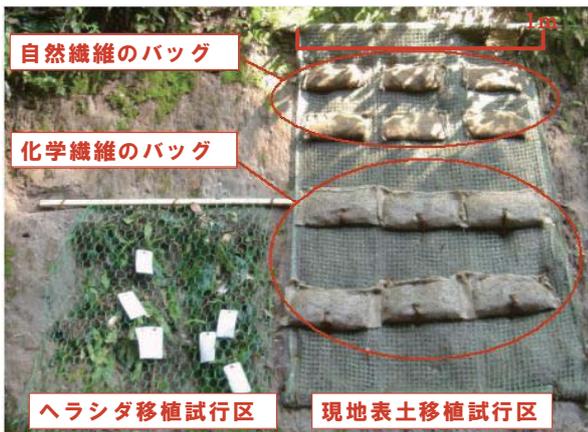
写真3 試行区写真
(2008年10月2日撮影)

写真3に示すように試行区は縦・横2mであり、地表面を均した後、植生マットを敷き、さらに、斜面に向かって左側には崖錐から表土とともに約30cm程度のブロック状に採取した群生しているヘラシダを直接試行区に貼り付け、さらに落下を防止するために金網をかぶせた。一方、斜面に向かって右側には、群生しているヘラシダの長さ15cm程度に切りそろえた地下茎と付着した表土とともに自然繊維バッグ（縦10cm x 横20cm）6袋に各3本、化学繊維バッグ（縦15cm x 横30cm）6袋に各5本を封入し、上部に自然繊維バッグ、下部に化学繊維バッグを釘で打ち付けてぶら下げた。以下、2つの試行区をそれぞれヘラシダ移植試行区、現地表土移植試行区と称することにする。

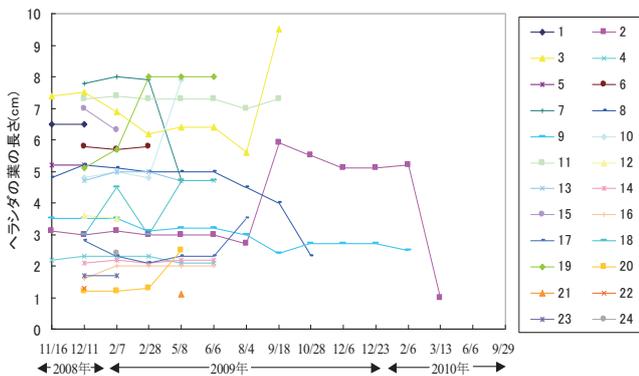
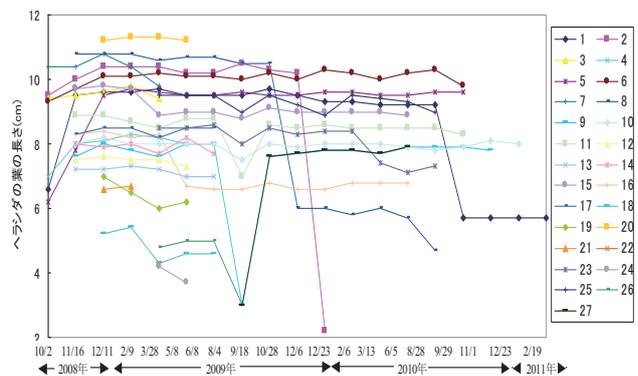
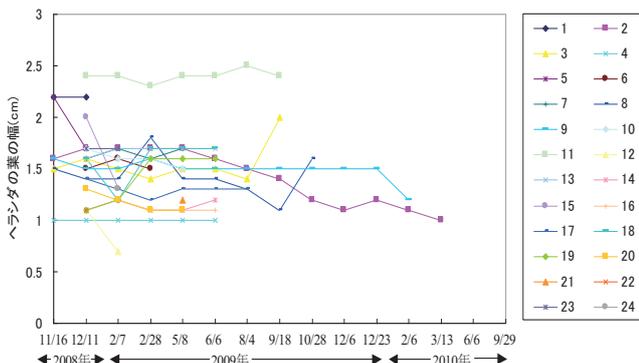
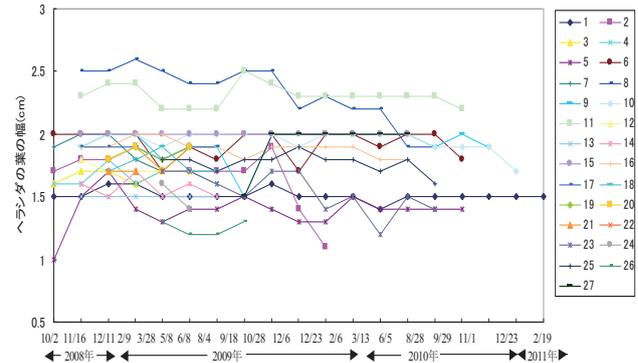
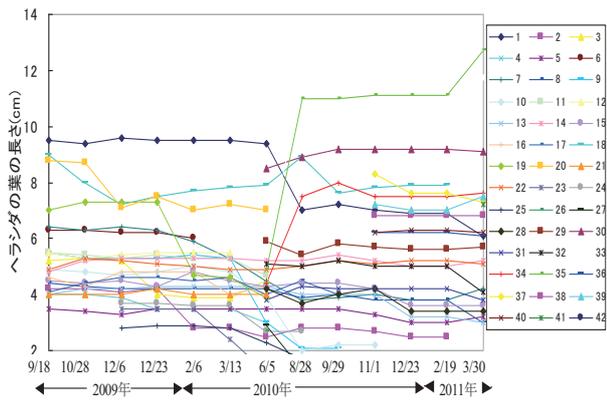
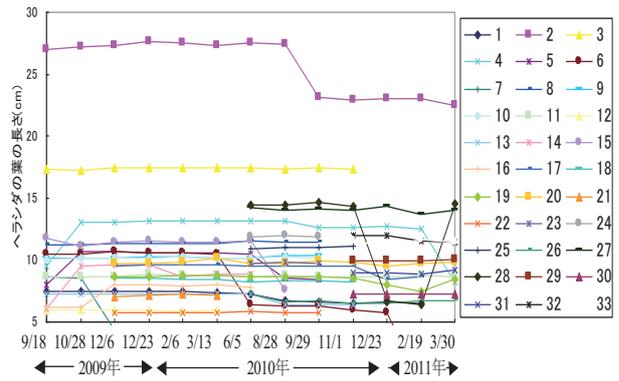
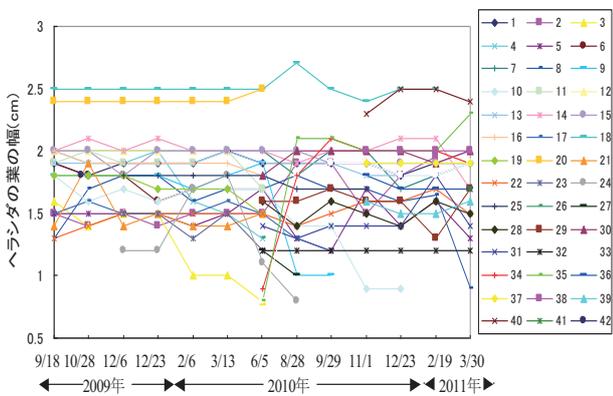
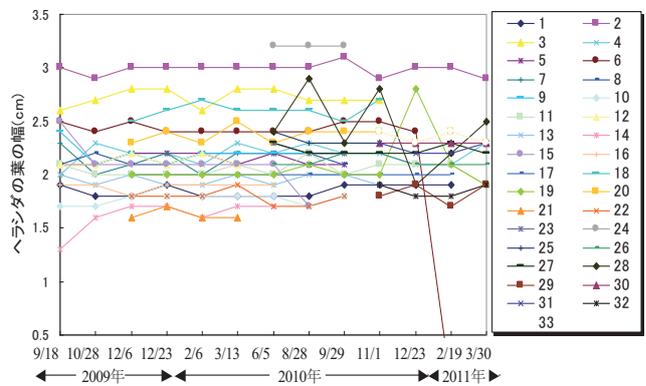
図 3 ヘラシダの生育状況の時系列変化

試行区でのヘラシダの生育状況を調べるため、ヘラシダ移植試行区では金網から出てきている葉、現地表土移植試行区では発芽が確認された葉に番号札を付け、葉の長さや幅を経時的に測定した。図3は、2008年10月から2011年3月までの葉の長さや幅の時系列変化を示している。図3において2008年10月2日に発芽したのヘラシダを①とし、それから1年経過した2009年9月18日に発芽したヘラシダを②として区別して測定を行っている。ヘラシダの葉は1.5年程度で枯れるとともに新たに発芽することがわかった。図4は、枯死する葉と新しい葉の枚数を示している。縦軸はヘラシダの葉の枚数の増減を表しておりプラスが新たな葉の枚数、マイナスが枯死した葉の枚数を示している。図4よりヘラシダは毎年9月から11月に新しい葉を形成する傾向のあることがわかる。写真4は、2010年9月29日の現地表土移植試行区の状況を示している（(a) 全体状況、(b) 拡大した状況）。写真3と写真4 (a) を比較すると、2年経過後の両試行区のヘラシダの葉の数が増えていることが確認できる。現地表土移植試行区において自然繊維バッグは1年程度経過した時点で破れ始め、2年後には写真4 (b) に示すようにほとんど消滅したが、化学繊維バッグは原型の状態を保持している。但し、自然繊維バッグから発芽したいくつかのヘラシダがしらす斜面に着生していることが確認された。

現地表土移植試行区の葉の長さ①

ヘラシダ移植試行区の葉の長さ①

現地表土移植試行区の葉の長さ と 幅②

ヘラシダ移植試行区の葉の長さ と 幅②

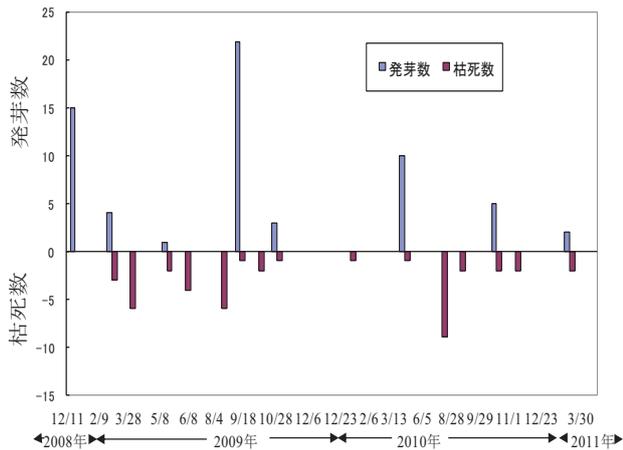
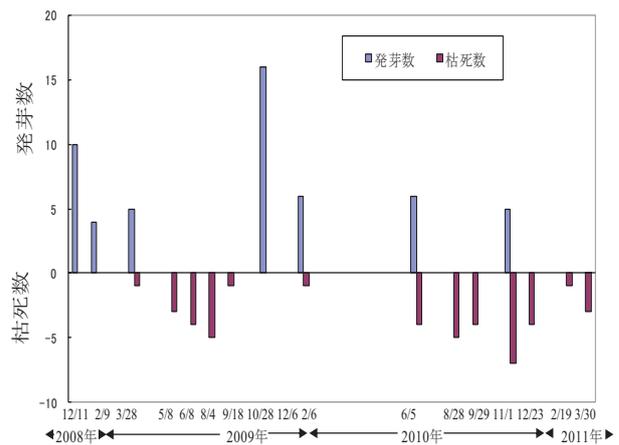
図 4 枯死する葉と新たな葉の枚数

現地表土移植試行区におけるヘラシダの発芽・枯死数

ヘラシダ移植試行区におけるヘラシダの発芽・枯死数

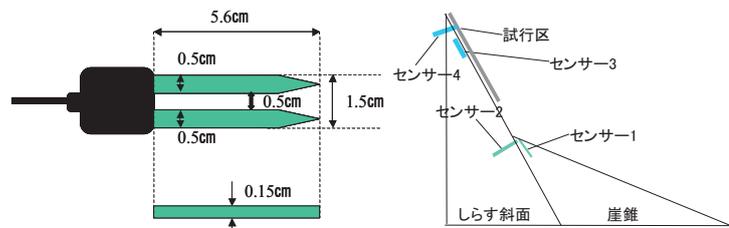
図5 土中水分計の形状・寸法 図6 土中水分計の設置状況

ヘラシダの傘効果を検証するため、ヘラシダのある斜面とヘラシダのない斜面に土中水分計を設置した。図5は土中水分計の形状・寸法を示しており、図6は土中水分計の設置状況を示す模式図である。すなわち、試行区に隣接するヘラシダのない斜面では地山しらすと崖錐の境界にセンサーをしらす斜面に平行と垂直方向にセンサーを挿入した。また、ヘラシダのある斜面ではヘラシダ移植試行区の斜面に平行と垂直方向にセンサーを挿入した。図6に示すようにヘラシダのない斜面の斜面に平行なセンサーをセンサー1、垂直なセンサーをセンサー2、ヘラシダのある斜面の斜面に平行なセンサーをセンサー3、垂直なセンサーをセンサー4とした。図6より、センサー1、センサー3は地表面の含水量、センサー2、センサー4は地表面から深さ5.6cmの平均的な含水量を測定していることになる。

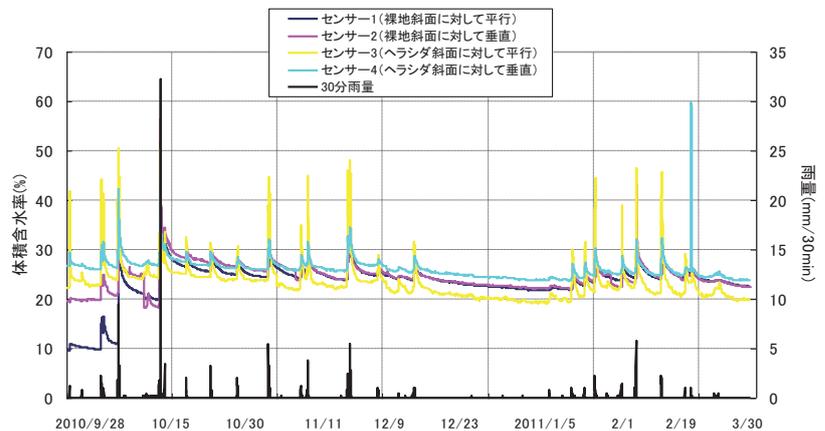
図7 含水量の時系列変化

図7は、各センサーで計測された含水量（体積含水率）と志布志市志布志町のアメダスで計測された30分雨量の時系列変化を示している。図7より、体積含水率は無降雨時に低下し、降雨時に上昇していることがわかる。さらにセンサー1（ヘラシダ無）とセンサー3（ヘラシダ有）の無降雨時の計測値を比較すると、センサー3の体積含水率がセンサー1のそれより小さくなっている。このことは斜面表面からの蒸発とともに、ヘラシダの呼吸等によってヘラシダの気孔を介して土中水が大気中に蒸散していると考えられる。

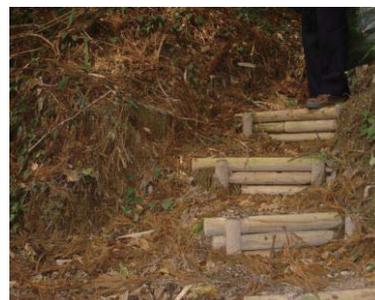
写真 5 急勾配散策道での雨水による階段の浸食の状況 (志布志城跡)

史跡公園として保存される志布志城跡、清色城跡では、散策道の整備が必須である。急勾配の散策道では階段の設置、緩勾配の散策道は現状維持が整備の基本であろう。急勾配の散策道に設けられた階段では、写真5に示すように雨水による浸食が階段の両側、階段の下部に生じている。これらの浸食は階段の崩壊へと導くため、急勾配の散策道では空堀を形成するしらす斜面と同様な浸食抑制対策に付け加え、次のような対策が考えられる。

- ・細かくチップ化したタケ・木材を混合した土（補強土）を階段と階段の両側に敷き、締め固める。
- ・藁ぶき屋根や桧皮葺屋根の雨水制御原理を参考にし、城内の地表面を覆っており、また、毎年新たに供給されるスギ、広葉樹の落葉を利用する。すなわち、急勾配の散策道での落葉の保水と流水方向の制御機能を利用する。
