ペルーの歴史都市における文化遺産の災害後の復旧に関する考察

A study on the post-disaster recovery of cultural heritage in the historic city of Peru

Why Peru succeeded in the conservation of historic cities like the 3 World Heritage cities, and why not Japan, which are both located on the Circum Pacific Seismic Zone? This paper intends to clarify the reason by investigating the conservation system and post-disaster recovery works in Arequipa, a World Heritage city listed in 2000. The result indicates that the collaborative administration between heritage conservation and urban planning could prepare a comprehensive conservation plan based on the city planning, and provide a proper retrofitting system for historic buildings and districts against earthquakes, under the strong influence of European tradition of city culture.

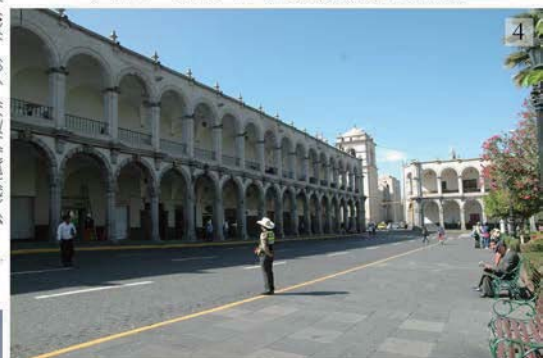
図2-5 アルマス広場・都市環境文化遺産

安全性が必要な公共的な施設、とりわけ中心広場であるアルマス広場では、周囲の2階建てアーケードが地震被害を受けやすく、1950年代の地震のあと鉄筋コンクリート構造で再建し、その外壁に石を貼る方法をとってきた³⁾。地震帯での復旧方法として、西欧的な材料の真実性（オーセンティシティ）重視から離れ、意匠の真実性のみでの保存が行われたのである。1972年の都市環境文化遺産指定では、このアーケードも含めてアルマス広場が新たに指定され、ここを起点に北の女子修道院や西のタンボ地区などへの道路空間が、同じく歴史的空間として保存対象となった。世界遺産登録を受けた2000年以降、アレキパでは原則的には遺産の価値を尊重した伝統工法での復元的手法（図4-6）が行われている。しかし一方で、災害後の保存修復では、2001年大地震のときの大聖堂鐘楼倒壊の事例のように、鉄骨や鉄筋コンクリートによる構造補強の導入が必要な場合もある³⁾。2007年ピスコ地震で宗教施設文化遺産指定の教会が崩壊し、多数の死者が出た後に文化庁から指定解除された事件を受けて、歴史的建造物では細心の構造解析と補強が不可欠となっている³⁾。

都市環境文化遺産は、1971年法改正で都市の歴史的景観と歴史的建造物をつなぐ新しい文化遺産として登場し、アレキパ市では72年から街路や広場を指定をしている（図2-1,5,6、図4-1,5）。この文化遺産の概念は、街路や広場の景観を構成するファサードの保存が中心であるが、一方で公共的な空間として地震時には高い安全性が求められることになる。市の中心となる大聖堂に面するアルマス広場を囲むアーケードは、戦後の地震被災後に、構造安全のため鉄筋コンクリート構造フレーム表面に石を貼ったものとしたが³⁾（図2-5）、これも都市環境文化遺産として指定された。次の地震被害によっては、鉄筋コンクリート構造をまた新築することも予想されるが、その場合も意匠的景観的な価値を維持することが、求められよう。また、カタリナ修道院通り（図2-6）やボログネシ橋通りの両側のタンボ町並景観（図4-1,5）の場合は、表通りからの景観だけでなく、その内側の建造物群や中庭空間が保存整備され、公開されている。

地震帯にある歴史都市として、いかに地震と共存しつつ歴史都市を持続可能なかたちで継承していくか、ペルーが直面している課題は、いったん大地震となれば多数の死者が出かねない石造建築文化圏だけに、日本より深刻と言える。大地震が頻繁なアレキパでは、文化遺産も必要に応じて相当な構造補強を行う事例もある。ペルー政府文化庁は、広場に面するアーケード（図2-5）など、高い安全性が必要な場合は、公共施設文化遺産または都市環境文化遺産という特別なカテゴリーの指定を行い、鉄筋コンクリート構造に石貼りという苦しい技術的解決をしてでも、歴史都市としての一体的な景観保護を優先している、と考えられる。

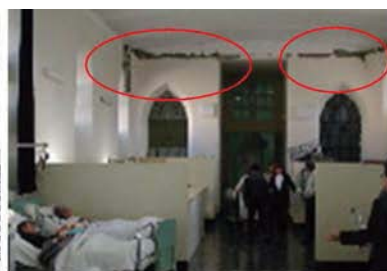
図3-3 病棟内部破損状況

病院などの公共施設は、文化遺産指定事例は少ないが、地震災害時には拠点的作用を果たすため、その歴史的建造物の保存修復事業では構造解析に基づく補強事業が不可欠となる。世界遺産地区の緩衝地帯にあるゴジェネチェ病院²⁾は、20世紀初めに資産家が貧困者のための医療救済のために寄付したものであるが、1958-60年大地震で正面の2階建て教会堂が全壊し、正門両側の2階建物も倒壊して平屋で復旧（図3-1,2）した¹⁾。60年以降は病院の運営を政府の保健省に委託して維持管理を行うなかで、入院患者の人命の危険性が高い病棟建築（図3-3）について、既存の石造壁や屋根の外側からの構造補強（図3-4,5）を、鉄筋コンクリ

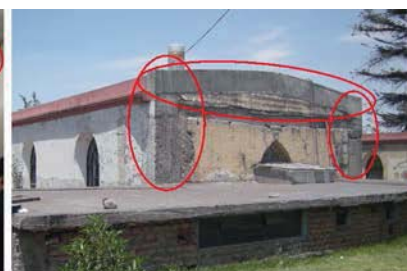
図3-4 病棟構造補強（RC構造）

ートの梁と柱で行っている。2001年大地震後はこの構造補強自体も危険な状況となっており、構造補強の前提となる構造解析が国立工科大学地震災害研究所に委託され、現在は補強の方法が検討されている¹⁾。

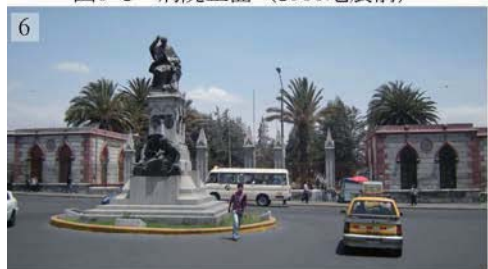
図3-2 病院正面（2011年現在）

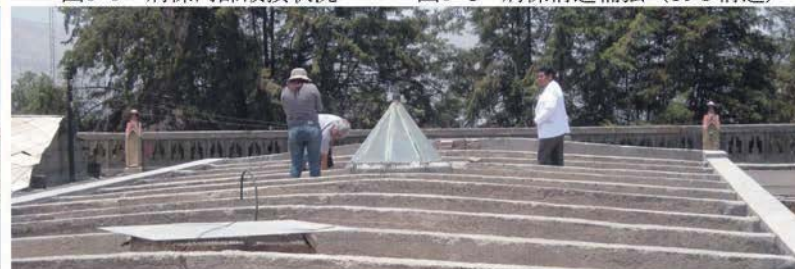
図3-5 病棟構造補強（屋上RC梁）

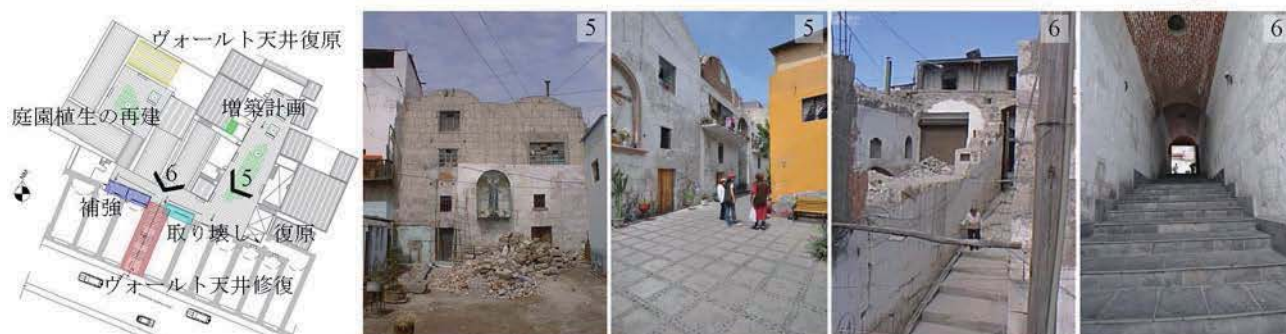
図4-6 市民施設文化遺産・ブロンセタンボ（2001年地震での通路ヴォールト天井の崩壊と修復）

アレキパは、地域経済の中心都市として外部から商人などの来客が常時あり、その受入に必要な宿屋群（タンボ、図4-1）が都市の入口に多く発達した。海へ通じる主要な西側街道は、ボログネシ橋を東に渡ってアルマス広場に到達するが、その橋を渡って入った通りの南北両側に形成されたのが、近年保存修復されたカベソナタンボ（南側・図4-2）とブロンセタンボ（北東側・図4-6）である。これらの街路やアルマス広場の空間は、1972年に都市環境文化遺産としてすでに一括して文化遺産建造物保護法の指定を受けていたが、ボログネシ橋通り街路空間（図4-5街路両側連続ファサード）の裏側にあるタンボの文化遺産建造物指定は、74年と91年に行われた。2000年にはこれらを含めてユネスコの世界遺産登録が実現したが、翌2001年大地震ではブロンセタンボの入口部分のヴォールト構造の屋根が崩壊した（図4-6）。地震被害からの保存修復事業は、アレキパ市役所都市計画部文化遺産保存部門が、スペイン海外協力事業団の資金的な支援を得て行い、2010年完成祝賀会にはスペイン王室の王子が参列した。この修復事業では、歴史的容積率を尊重し、低所得層の住民が立ち退かなくてすむように工事中も住める工夫をしており、トイレなどの衛生施設改善や地震時の避難階段などの安全施設設置（図4-2,4 赤部分）をしている。また、構造的補強は最小限（4-2図の壁で黒塗部分）にして鉄筋コンクリートは使わず、ヴォールト天井など伝統工法での修復（図4-6、図赤部分）を優先している。復元的な整備を中心として、中庭の舗装（図4-6,7）や庭園植生の再現をするなど、快適な生活空間の確保と共に、観光活用が可能な工夫もしており、文化遺産として高い質の修復を行っている。世界遺産の登録を受けたことで、スペイン側もこの事業について国際的評価を意識していることが伺える。
